Zeitschrift: Tec21
Herausgeber: Schweizerischer Ingenieur- und Architektenverein
Band: 127 (2001)
Heft: 36: Erdbebensicheres Bauen

Erdbebenertüchtigung eines Hochhauses

CFK-Lamellen und -Schubwinkel zur Verstärkung von Mauerwerk

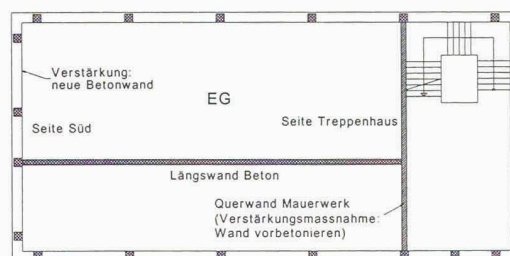
2
Typische Gebäudegrundrisse mit den getroffenen Massnahmen

Verstärkungsmassnahme:
Mauerwerk mit CFK-Lamellen

Das Bettenhaus des Internats Gymnasium Friedberg in Gossau (Bild 1) wurde 1999/2000 auf einen modernen Standard umgebaut. In diesem Zusammenhang wurde die Konstruktion bezüglich des Tragverhaltens überprüft. Das Gebäude ist rund 24 m lang, 12 m breit und 22 m hoch (Bilder 2 und 3). Das gesamte Untergeschoss besteht aus bewehrten Betonwänden. Die Wände sind mit Streifen auf einer Moräne mit kiesig-sandigen Zwischenlagerungen fundiert. Das Erdgeschoss ist in Längsrichtung in etwa der Gebäudemitte durch eine bewehrte Betonwand, in Querrichtung jedoch nur durch zwei Mauerwerkswände beim Treppenhaus gehalten. Die Schwerlasten werden neben der Längswand durch Stahlbetonstützen entlang des Gebäudeendes abgetragen. Im ersten bis sechsten Obergeschoss besteht die Längswand auch aus bewehrtem Beton. Aussparungen dienen als Türöffnungen in die einzel-

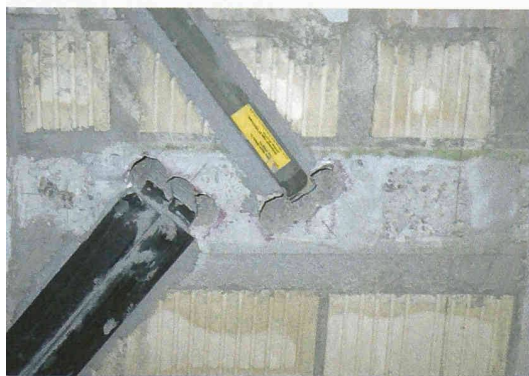
7 und 8

Knotenpunkt Treppenhaus

Die Mauerwerkswände auf der Treppenhausseite vom vierten bis sechsten OG wurden auch mit CFK-Lamellen verklebt. Doch die Stirn der begrenzenden Betondecken liegt gegen das Treppenhaus frei. Die vertikalen Lamellen konnten auch wieder über eine genügende Verbundlänge in den darüber bzw. darunter liegenden Wänden verankert werden. Zur Verankerung der CFK-Diagonalen wurden die CFK-Schubwinkel in nebeneinander platzierten Bohrlöchern ($D = 50$ mm, Tiefe rund 22 cm) in die Betondecke geklebt. Auf dem frei liegenden Schenkel des Winkels konnten die Diagonalen über eine genügende Verbundlänge verankert werden. Da jedoch ein oder zwei nebeneinander liegende Winkel einen zu kleinen Tragwiderstand ergeben, wurde analog dazu eine zweite Lage Winkel über die erste Lage und die Lamellendiagonalen gesetzt. Die aufgrund der Lage der Bohrlöcher entstehenden Exzentrizitäten und die Querkzugkräfte wurden mit Gewindestangen und Konterplatten aus Stahl aufgenommen (Bilder 7 und 8). Vor der Sanierung waren die zu verstärkenden Mauerwerkswände lediglich mit einem Verputz verkleidet. Zum Aufkleben der Lamellen wurden Schlitzte im Verputz ausgefräst. Um Fugenrisse zwischen neuem und altem Verputz zu verhindern und um eine allfällige Beschädigung der Lamellen durch Aufhängen von Bildern usw. zu entschärfen, wurden über den Verputz und die Lamellen neue Gipskartonplatten vorgehängt. Der Platzverlust ist damit nur sehr gering, und genannte Nachteile konnten günstig eliminiert werden.
