**Artikel:** Beton nicht angetastet  
**Autor:** Schettler, Ulrike  
**DOI:** <https://doi.org/10.5169/seals-80368>

# Beton nicht angetastet

**Äusserlich kaum verändert: Bei der Sanierung eines Sichtbetonbaus des Zürcher Architekten Fritz Schwarz in Zürich Wiedikon wurde die Fassade so wenig wie möglich angetastet. Das Hausinnere hingegen präsentiert sich komplett neu gestaltet.**

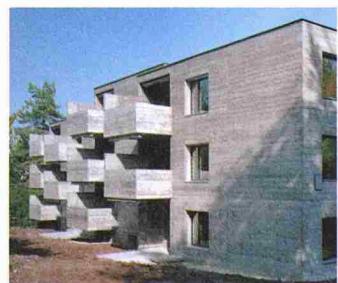
**Mehrfamilienhäuser Wasserschöpfli 75/77, Zürich, ursprüngliches Baujahr 1968. Architekt Fritz Schwarz, Sanierung Galli und Rudolf, 2001 (Bilder Naas und Bisig, Basel)**

Bevor mit den eigentlichen Sanierungsarbeiten begonnen werden konnte, mussten die Fassaden ausführlich gereinigt werden. Mit Wasserhochdruck wurde der Bau von Jahrzehntelang angesammeltem Schmutz befreit. Danach wurden schadhafte Stellen im Beton instand gesetzt. Der Bau sollte jedoch nicht nur von den durch Korrosion bereits entstandenen Schäden befreit werden, sondern nachhaltigen Schutz erhalten. Besonders korrosionsgefährdet sind die Armierungseisen im Beton, die zu dicht unter der Oberfläche liegen. Mit Hilfe einer elektro-ronischen Tiefensonde konnten diejenigen Eisen, die den minimalen Abstand von 2,3 Zentimeter unterschritten, geortet werden. An solchen Stellen öffnete man die Betonoberfläche und legte die Eisen frei. Nach einer Reinigung durch Sandstrahlen füllte man die Löcher mit zementösem, vor Korrosion schützendem Reprofilermörtel. Die nachfolgende Betonkosmetik geschah mit einem auf den Beton farblich abgestimmten Feinspachtel. Dabei halfen Abdrücke von sägerohem Brettern mit Astzeichnungen, um die reparierten Stellen an die alte Oberflächenstruktur anzugeleichen. Abschliessend wurde die gesamte Fassade hydrophobiert und mit einer matten, farblosen Versiegelung versehen, was für geschlossene Poren und Betonschutz sorgt.

Trotz der sorgfältigen Anpassung der Reparaturstellen an das Gesamtbild der Betonhülle sind sie teilweise sehr gut sichtbar. Besonders über den Fensteröffnungen, wo sich vermehrt Armierungseisen befinden, musste oft grossflächig repariert werden. Diese Stellen fallen auf, da die Spachtelmasse die heterogene Betonstruktur vor allem auf grossen, zusammenhängenden Flächen schlecht nachbilden kann. Die sanfte Betonsanierung hat den Bau letztlich nicht verschönert. Im Gegenteil, er wirkt nun etwas «geflickt». Die Betonfassade war es sicherlich Wert, erhalten zu werden, und keine andere Sanierungsmethode hätte dies stärker tun können. Man kann jedoch annehmen, dass diejenigen, die die Betonfassade vorher nicht mochten, sie nach der Sanierung auch nicht lieben.
