Zeitschrift:	Tec21
Herausgeber:	Schweizerischer Ingenieur- und Architektenverein
Band:	130 (2004)
Heft:	27-28: Felssturz
Artikel:	Mehr Sicherheit für den Transitverkehr: ein neuer Tunnel und die Überwachung der Felsen entschärfen die Naturgefahren am Lopper
Autor:	Gut, Martin
DOI:	https://doi.org/10.5169/seals-108420

Mehr Sicherheit für den Transitverkehr

Ein neuer Tunnel und die Überwachung der Felsen entschärfen die Naturgefahren am Lopper

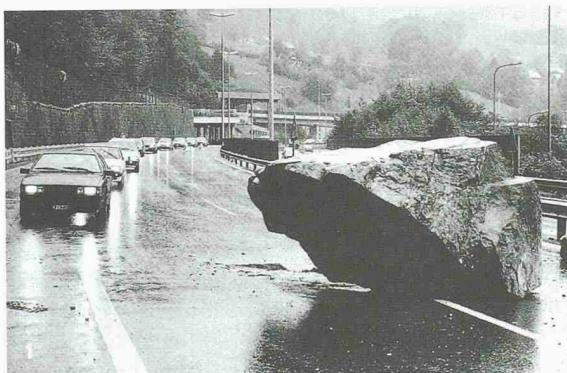
Felssturz auf die Lopperstrasse im Bereich unter dem Haslihorn

Zahlreich sind die möglichen Absturzstellen von Blöcken (Bilder 1 und 2). Zwei Felspartien gelten als besonders absturzgefährdet: das Haslihorn am Westende des Loppergrates und der Reigeldossen direkt über der Autobahnauffahrt in Richtung Luzern (Bild 3). Beim Haslihorn ist ein Gesteinskomplex aus Schrattenkalk vom übrigen Felsband abgetrennt. Gegen Süden wird der Felskopf durch einen Spalt begrenzt, der sich durch eine grabenartige Vertiefung abzeichnet. Im Osten ist ein Spalt sichtbar, der sich auf der Höhe eines etwa 30 m tiefer liegenden Bandes zu schliessen scheint. Im Norden und Westen steht der absturzgefährdete Bereich frei. Eine potentielle Absturzmasse von mindestens 4000 m³ könnte hier losbrechen. Beim Reigeldossen besteht der gefährdete Bereich aus einer durch einen fast durchgehenden Spalt hinterschnittenen Felsplatte mit einem Volumen von etwa 600 m³.

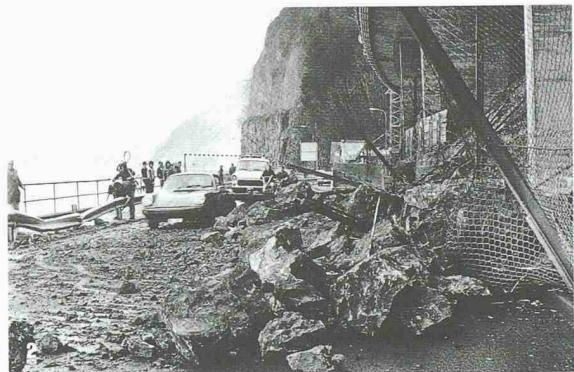
2

Felssturz auf die Lopperstrasse im Bereich unter dem Reigeldossen

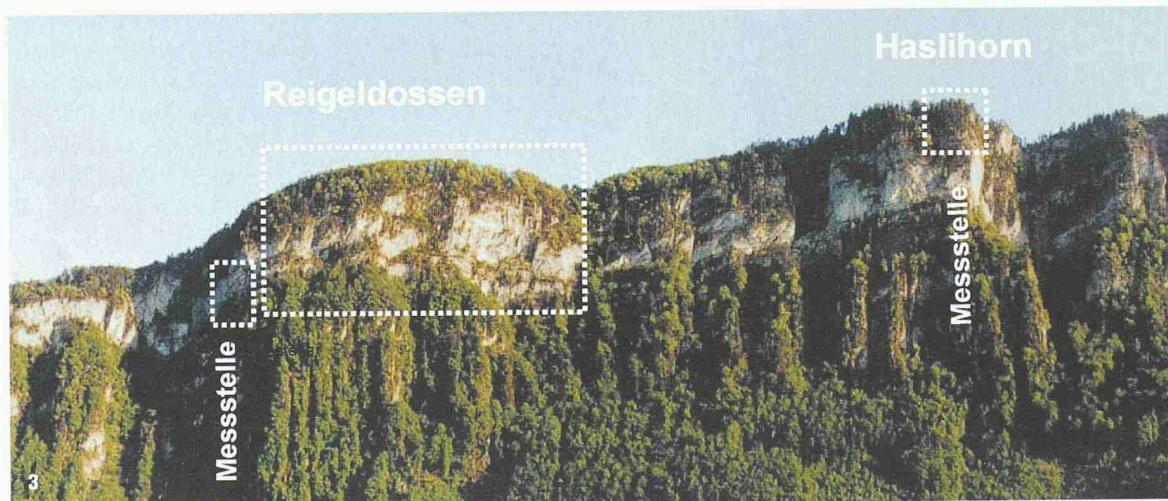
3

Nordflanke des Loppergrats mit den Gefahrenstellen Reigeldossen und Haslihorn

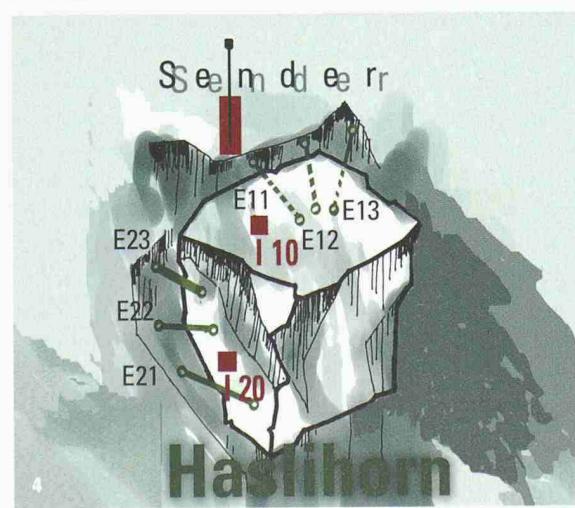
4

Schematische Darstellung der zwei Messstationen am Haslihorn

(vergleiche Bild 3 rechts): E = Extensometer; I = Inklinometer

Das Tiefbauamt Nidwalden erachtete deshalb den Einbau von Messeinrichtungen, die eine kontinuierliche Überwachung der Felsbewegungen erlauben, als notwendig. Die ganze 1991 in Betrieb genommene Anlage besteht aus zwei Messstationen mit je drei Extensometern zum Messen der Längenänderungen und je einem Inklinometer zum Messen der Winkeländerungen am Haslihorn (Bild 4) und einer gleich ausgerüsteten Messstation am Reigeldossen. Alle Stationen sind zudem mit einem Halbleitersensor zum Messen der Temperatur ausgerüstet. Die Messresultate geben Aufschluss über die Geschwindigkeit und die Geschwindigkeitsänderungen der als «starrer Körper» betrachteten Felsmasse. Die Bewegung wird messtechnisch als Ergebnis zweier Teilbewegungen, einer Translation und einer Rotation, erfasst. Die von den Messinstrumenten erzeugten Signale werden digital umgeformt und über einen Hochfrequenz-Sender an die Polizeizentrale in Stans übermittelt. Dort werden sie demoduliert und einem Rechner zur Auswertung und Alarmermittlung zugeführt. Die Messintervalle können frei bestimmt werden. Normalerweise werden die Stationen alle 30 Minuten abgefragt. Werden Bewegungen festgestellt, kann das Messintervall verkürzt werden. Bei der Beur-
