**Zeitschrift:** Tec21  
**Herausgeber:** Schweizerischer Ingenieur- und Architektenverein  
**Band:** 130 (2004)  
**Heft:** 7: Transforming the Sixties

## Räumliche Komposition schwingt in farblichem Dreiklang

**Es war das Prunkstück der Hochkonjunktur, das Schandmal der Uhrenkrise, das Abbruchobjekt der 90er-Jahre und ist das Vorzeigestück der Post-Expo-Ära: Das Bieler Kongresshaus, 1961–1966 von Max Schlup gebaut, erlebt seit der Renovation durch Rolf Mühlethaler seine – auch «moralische» – Rehabilitation.**

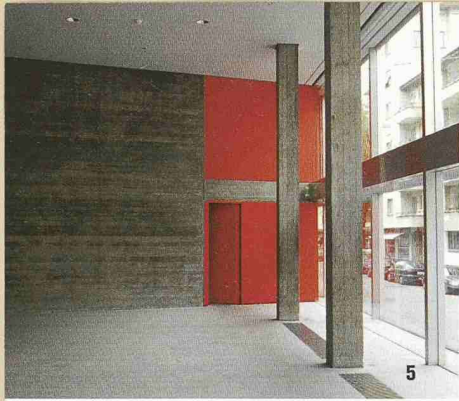
5

Präzis gesetzte Farben (hier Kadmiumrot) verstärken die Wirkung von Konstruktion, Material und Modul (Bild: Raphael Hefti)

mit nur 1% der wertvermehrenden Investition, 45000 Franken, und nicht 1% der gesamten Sanierungskosten haushalten musste. Iseli griff auf die Farben der Moderne zurück – Rot, Gelb und Blau – und variierte sie zu Kadmiumrot, Neapelgelb und Kobaltblau. Der farbliche Dreiklang schafft räumliche Sichtbezüge, setzt Raumschichten zueinander in Beziehung, verstärkt die Wirkung von Sichtbetonflächen, hebt konstruktive Elemente und modulare Gliederung hervor und integriert auch die Möblierung (Bilder 3, 5, 10, 13, 15).

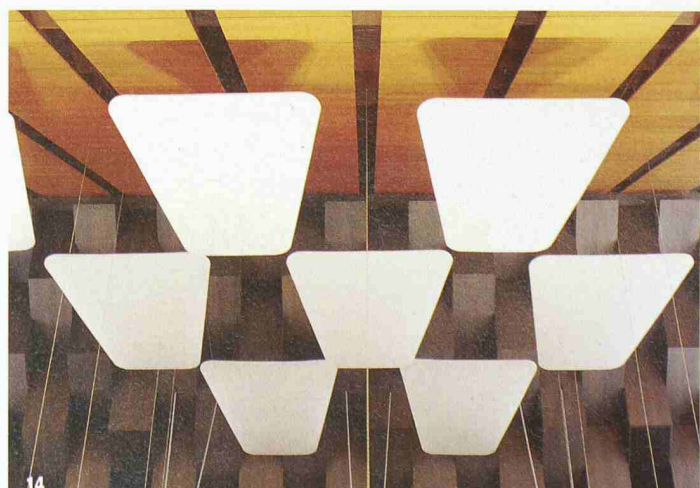
12-14

**Der farbliche Dreiklang von Kadmiumrot, Neapelgelb und Kobaltblau harmoniert so sehr mit dem Bestehenden, dass sich die naturbelassene Eiche der Akustikpaneele und der Brüstungen in die Komposition integriert. Diamantwand, Akustikpaneele und gegossene Polycarbonatsegel als Plastik gewordene Akustik (Bilder: Raphael Hefti)**

Um die akustische Qualität zu meistern, waren mehrere Komponenten nötig. Ästhetisch springt die Rückwand ins Auge, deren kristalline Wirkung – obwohl aus Holz – ihr den Namen «Diamantwand» eingetragen hat (Bild 14). Als zickzackförmige, versetzt angeordnete Bahnen laufen die Paneele wie abstrakte Wellen mit spitzen Kronen kaskadenartig über die Wand. (Ihr Pendant findet sich im ehemaligen kleinen Saal im 1. UG, wo sich heute der Fitnessraum befindet.)

Im Konzertsaal offenbart sich die Kraft des Farbkonzepts durch dessen «Abwesenheit». Mit Ausnahme der neu nach originalem Modell in Kunststoff statt Fiberglas produzierten, kobaltblau eingefärbten Bestuhlung bedurfte es keines zusätzlichen Farbeinsatzes. Gerade die Eigenständigkeit der gewählten Farben ist derart integrativ, dass die naturbelassene Eiche bei den Akustikelementen wirkt, als wäre sie neapelgelb und bei den Brüstungen kadmiumrot (Bilder 12–14).
