Zeitschrift: Tec21
Herausgeber: Schweizerischer Ingenieur- und Architektenverein
Band: 131 (2005)
Heft: 48: Technik für das Passivhaus

Gemessene Sanierung

Nach der Sanierung von zwei Mehrfamilienhäusern wurden zwei Jahre lang alle energierelevanten Daten erhoben. Die Messungen belegen: Der Minergie-P-Standard ist auch bei Sanierungen erreichbar.

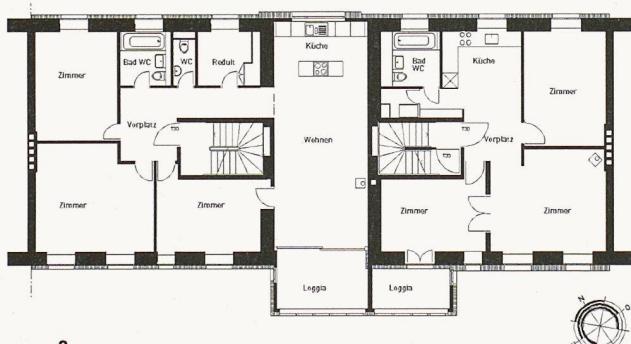
Grundriss der Wohnungen mit dem neuen, dem Haus Nr. 9 (links) zugeschlagenen Zwischenbau. Mst. 1:200 (Plan: Architekten)

Die beiden Mehrfamilienhäuser an der Zwinglistrasse 9 und 15 sind Teil einer für den Zürcher Stadtkreis 4 typischen Hofrandbebauung. Mit Baujahr 1881 gehören sie zu den ersten Bauten in diesem Quartier. Über Jahrzehnte wurde deren Unterhalt vernachlässigt; entsprechend desolat war der Zustand. Dieser Bauzustand, aber auch die Grösse der Objekte und die städtebauliche Situation sind exemplarisch für Tausende Häuser in unseren Städten. 2003 wurden die Bauten saniert und die 2.6 m breite Lücke zwischen den beiden Backsteinbauten mit einem dreigeschossigen Neubau teilweise geschlossen (Bilder 2 und 3). Nach wie vor offen ist die Hofeinfahrt, und im Dachgeschoss liegt zwischen den Giebelwänden eine Terrasse.

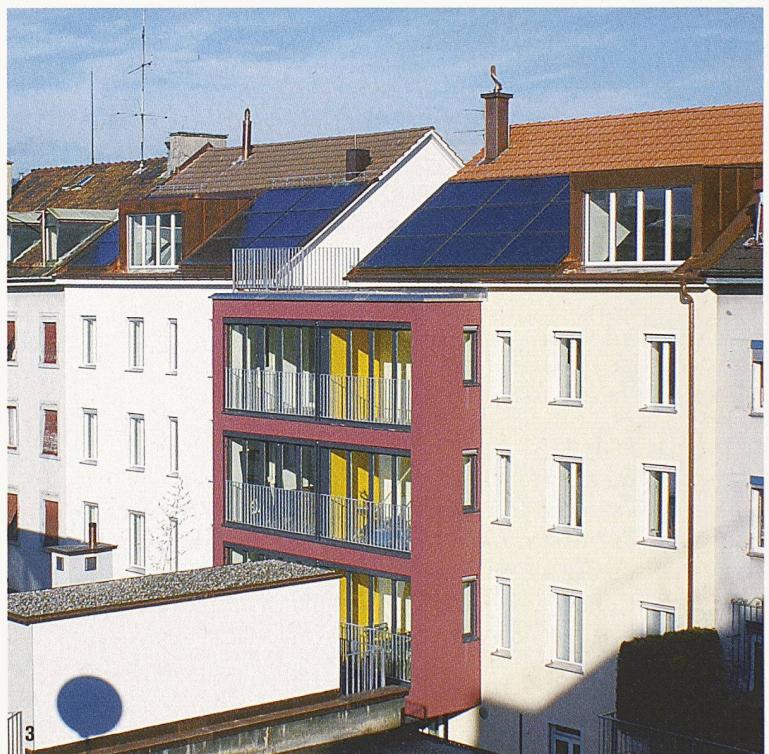
3

Hofseite mit (rot) neuem Zwischenbau und den Solarkollektoren auf dem Dach (Bild: Nina Mann)

Die Haustechnik wurde von Grund auf neu konzipiert. 32 m² Sonnenkollektoren sowie ein Gaskessel versorgen beide Bauten über je einen zentralen Speicher mit Wärme. Die Wärmeverteilung erfolgt über die Luftherneuerungsanlage. Ausserdem steht in jeder Wohnung ein Holzofen, wovon einer auf einen der Speicher arbeitet. Die Wassererwärmung für Küche und Bad erfolgt über Spiralwärmetauscher, die in den Speichern integriert sind.

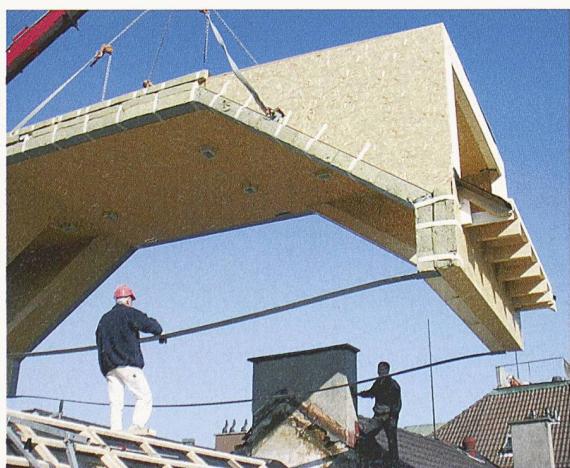
4

Das neue Dachgeschoss auf dem Haus Nr. 9 wird als Element fertig montiert. Im Dach beträgt die Dämmstärke 40 cm

Sämtliche Fugen in der Aussenhülle wurden konsequent abgedichtet. Einige Schwachstellen sind aber unvermindert wirksam, beispielsweise die Elektroinstallation der Sonnenschutz-Markisen sowie die undichten Zuluftklappen der Holzöfen. Eine gute Dichtigkeit weisen die neuen Dachelemente auf Haus Nr. 9 auf, man gelhaft dagegen ist diesbezüglich der sanierte Dachstock in Nummer 15. Aufgrund von früheren Erfahrungen war den Verantwortlichen von vornherein klar, dass die von Minergie-P verlangte Luftdichtigkeit (0.6/h) in Gebäuden mit Holzbalkendecken kaum zu erreichen ist. Angesichts dieser Rahmenbedingungen halten sie die Werte für sehr gut. Bei einer Druckdifferenz zwischen innen und aussen von 50 Pa beträgt der Luftwechsel 1.6/h bzw. 1.4/h.
