# Markthalle und Perrondach

**Im letzten Jahr gebaut: zwei unterschiedliche öffentliche Bauten, beide in Holz und vom selben Planer. Überrascht die Perronüberdachung in Filisur durch ihre Abweichung vom Gewohnten, beeindruckt an der neuen Viehmarkthalle im toggenburgischen Wattwil die unprätentiöse, aber durchaus kraftvolle, der Bedeutung angemessene Gestaltung.**

## **Perronüberdachung in Filisur**

### Viehmarkthalle in Wattwil

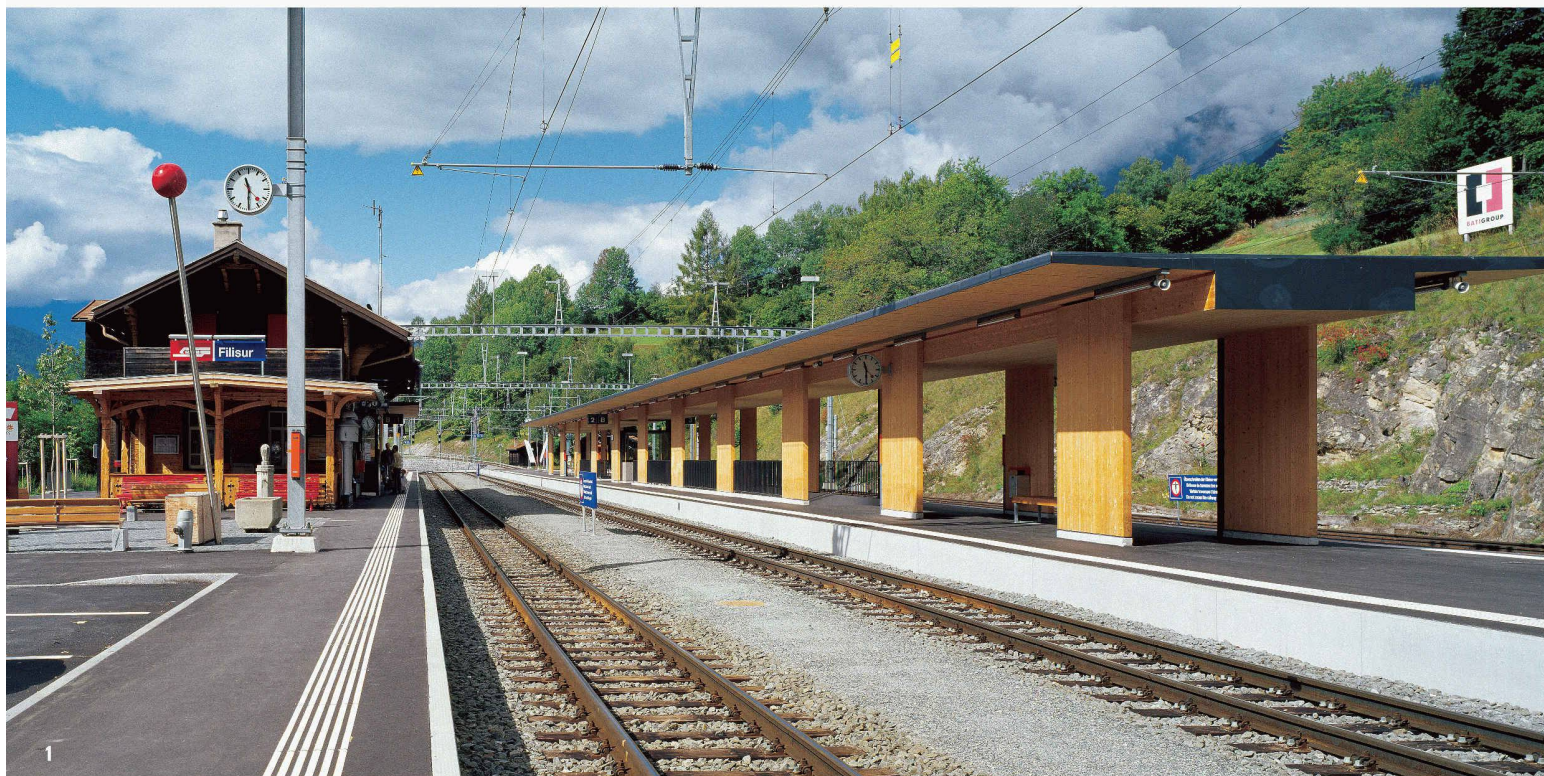
1  
**Neuer Mittelperron mit Überdachung aus Holz am Bahnhof Filisur.**  
 Die einander gegenüberliegenden vertikalen Scheiben spannen jeweils einen Raum auf (Bilder: Ralph Feiner)

Steigt man von der Unterführung hoch zum Perron, wird gleich der Unterschied zu anderen Bahnhöfen spürbar. Die parallelen Scheiben stehen sich jeweils gegenüber und spannen auf zwei Seiten offene, kleine Räume auf. Man fühlt sich ein wenig geborgen, ist bei stechender Sonne oder auch bei starkem Schneefall geschützt (und sonst ist da immer noch das kleine Warteräumchen). Im Gegensatz zur Seitenansicht wirkt die ganze Konstruktion auf dem Perron selber erstaunlich transparent, und auch beim auf Nischen und unübersichtliche Situationen sensibilisierten Grosstädter kommen keinerlei Sicherheitsbedenken auf.

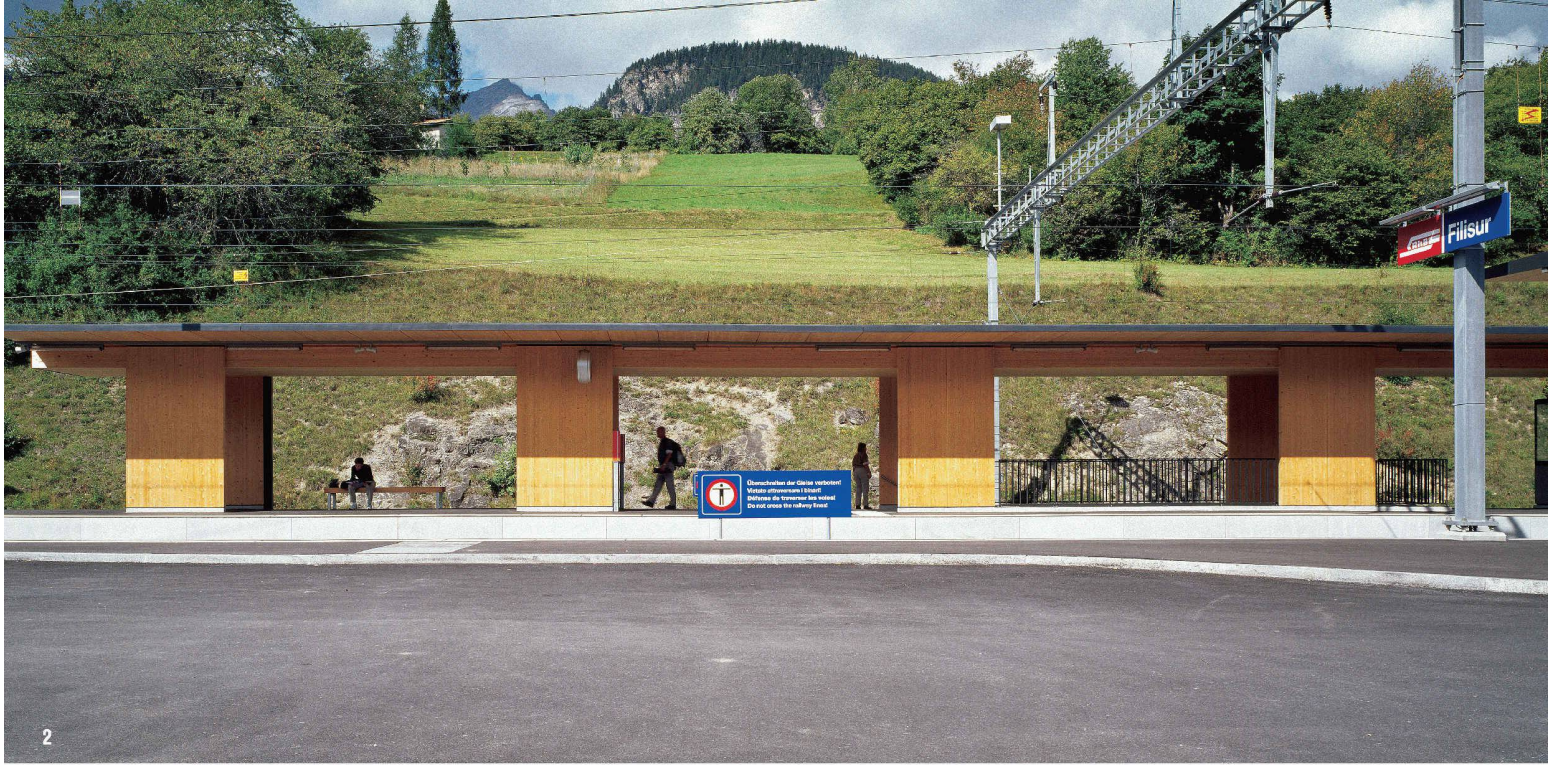
2  
 Die Stützen der Überdachung überraschen durch die ungewohnte Materialisierung und die gestalterische Ausbildung. Die regelmäßige Abfolge erinnert an einen Eisenbahnwaggon

Nähert man sich dem Bahnhof, fallen auf dem neu gestalteten Perron zuerst einmal das ungewohnte Material und die im Kontrast zum ebenfalls in Holz gebauten alten Aufnahmegebäude stehende, sehr reduzierte Konstruktionsart auf. Bieler hat auf die Situation mit einer weitgehenden Reduktion der konstruktiven Elemente reagiert. Es gibt davon nur drei: das Dach, den Trägerkasten und die vertikalen Tragscheiben. Die Holzverbindungen werden eher heruntergespielt als inszeniert, die Elemente jedoch sind jeweils mit Schattenfugen sauber voneinander abgesetzt. Das alles sieht zwar einfach aus, ist aber planerisch anspruchsvoll. Soll das hochbelastete Bauwerk nämlich eine lange Lebensdauer haben, ist eine penible Einhaltung der insbesondere den Witterungsschutz betreffenden Konstruktionsregeln des Holzbaus notwendig. Die jeweils 2 m langen, senkrecht stehenden Holzscheiben rhythmisieren das total 86 m messende Bauwerk und erinnern mit den regelmässigen rechteckigen Öffnungen an einen Eisenbahnwaggon.

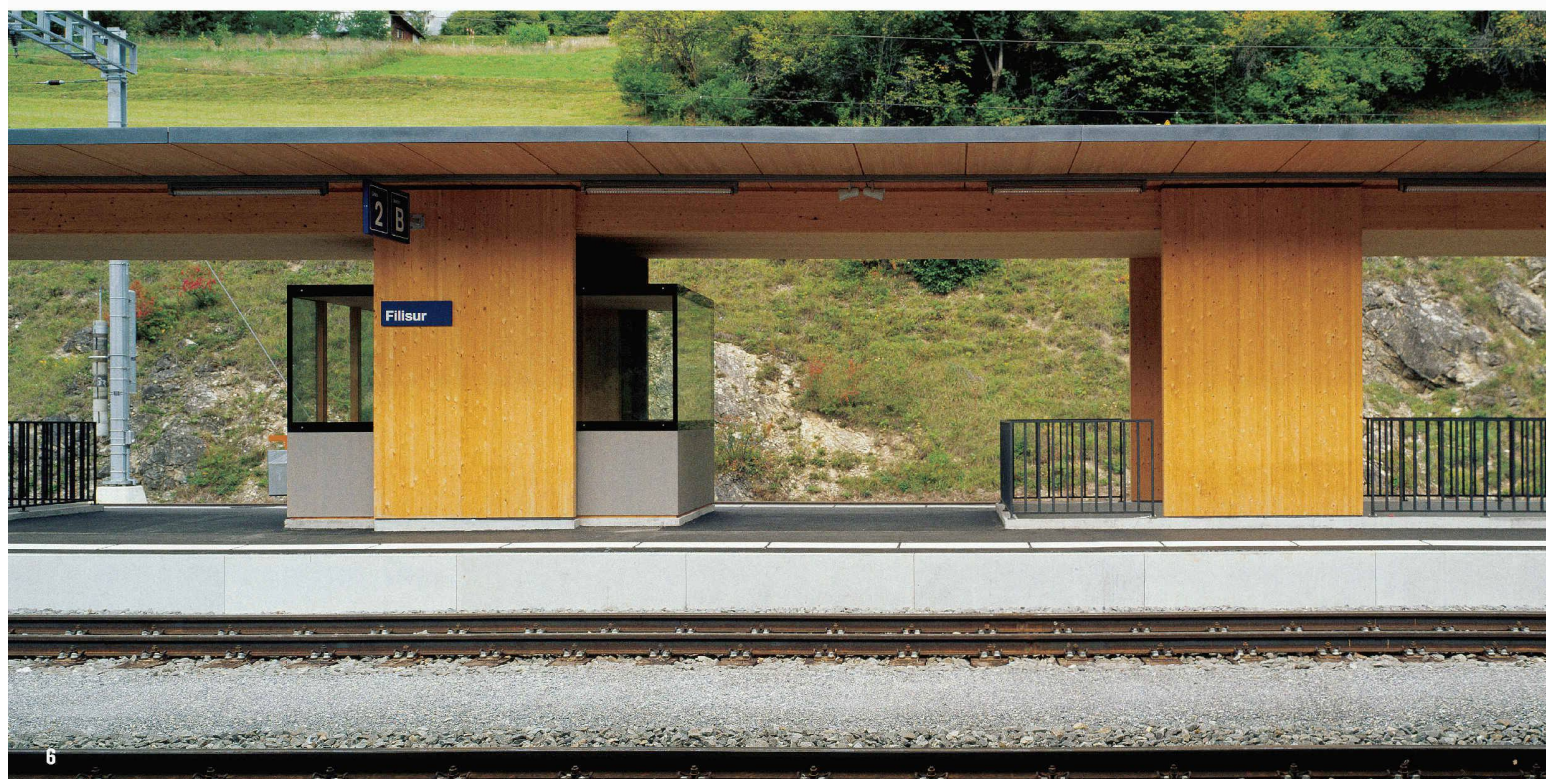
6

**Blick vom alten Bahnhof hinüber zum Mittelperron. Wartehäuschen und Treppengeländer sind ebenfalls sorgfältig detailliert**

Die reduzierte und flächige Gestaltung erträgt die unvermeidliche Möblierung und Ausstattung eines solchen Bahnhofs überdurchschnittlich gut. Schön ist, dass auf die üblichen Normgeländer verzichtet wurde. Bieler entschied sich für sehr einfache Stahlgitter mit kräftigen Querschnitten, die der Aufgabe und der ganzen Anlage angemessen sind (Bild 6).

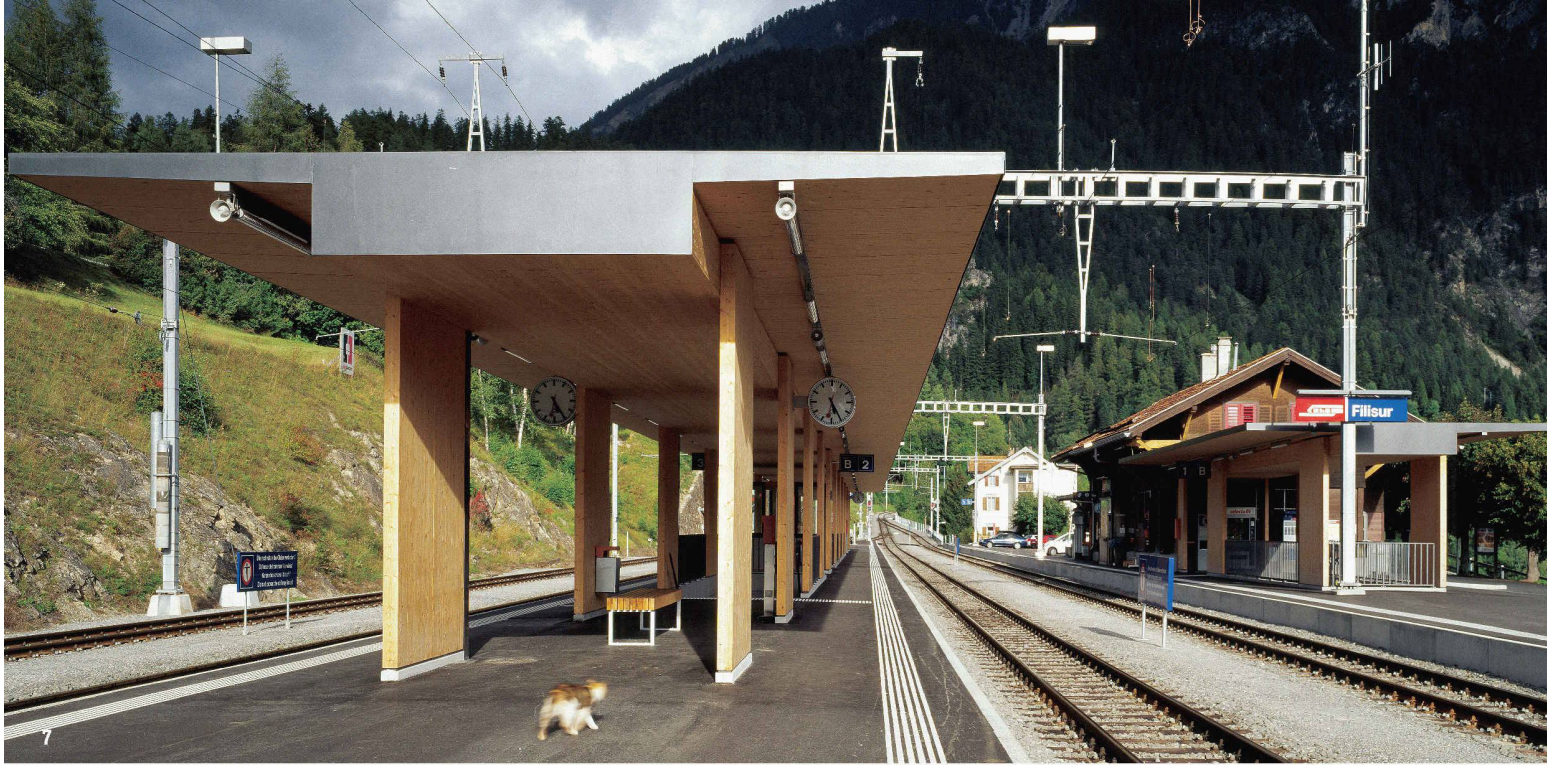
7

**Die unvermeidliche Infrastruktur (Beleuchtung, Wartebänke, Billettautomaten usw.) verträgt sich gut mit den flächigen, einfachen Holzelementen. Rechts die kürzere Überdachung des Treppenaufgangs beim Bahnhofgebäude**

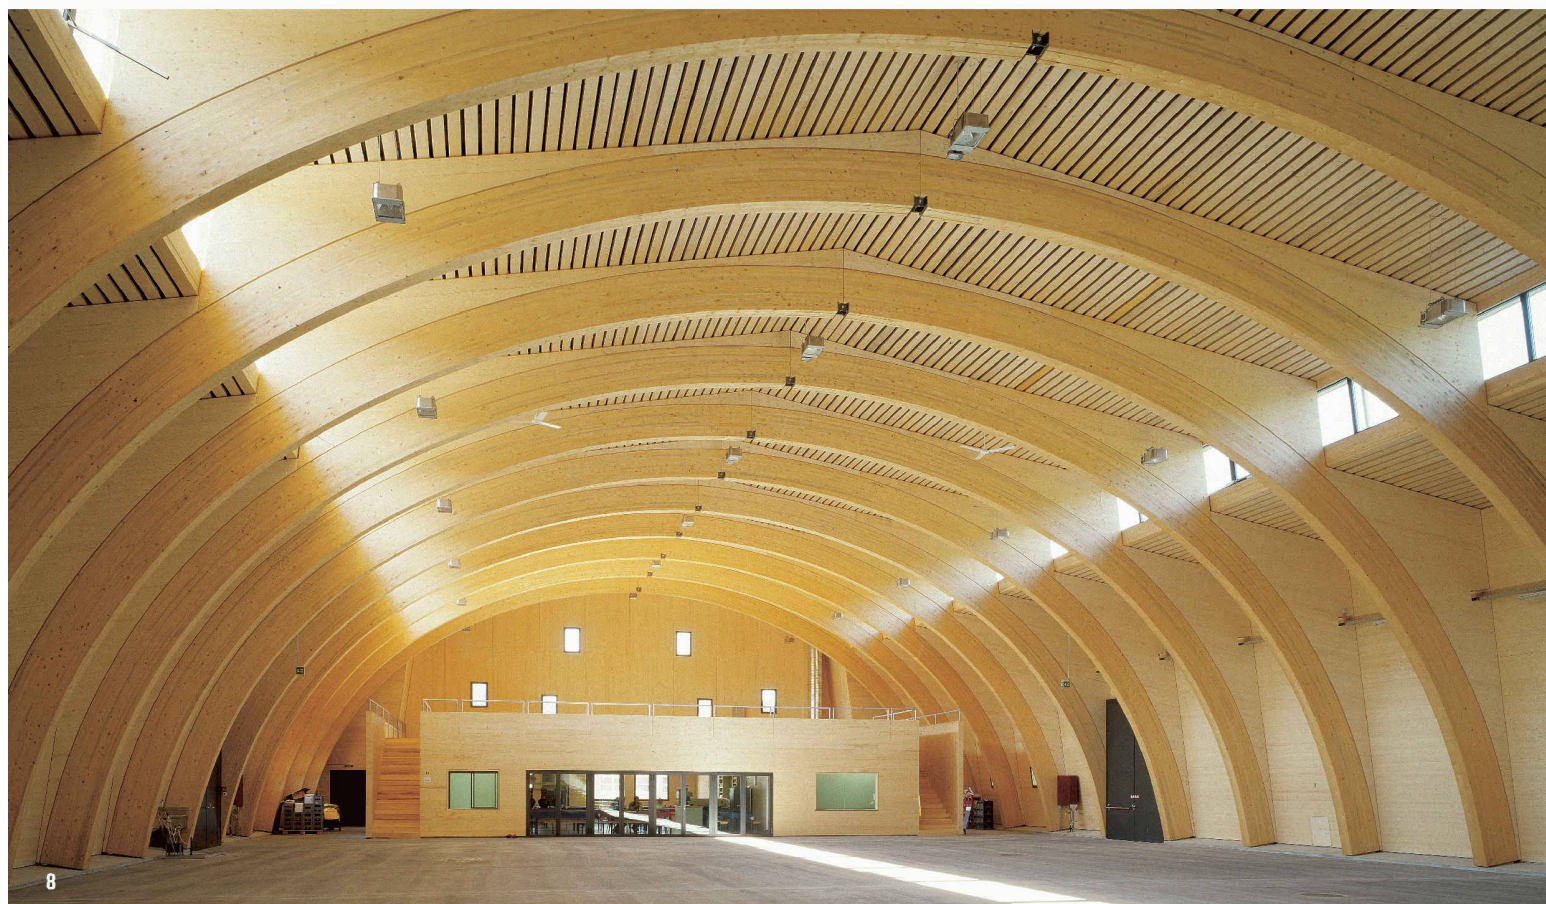
8

Hoch liegende Fensterbänder erhellen das Innere. Am anderen Ende der Halle steht die separate, eingestellte Box des Restaurants

Tritt man durch die seitlichen Tore oder durch den etwas versteckt liegenden Eingang in der Frontfassade in die Halle, überrascht zuerst einmal die Helligkeit. Die Halle ist als Basilika ausgebildet und erhält dadurch trotz der grossen Vordächer viel Licht. Grosse Zweigelenk-Leimbogenträger (die Verbindung in der Mitte ist biegesteif ausgeführt) definieren den Rhythmus der Halle. Sie sind die einzigen sichtbaren Tragelemente überhaupt. Entlang den leicht nach innen geneigten Wänden bilden sie zudem kleine Nischen aus. Einen Kontrast zu den gehobelten Bogenbindern und den glatten Leimholz-Plattenwänden bildet der rau abgezogene, dunkelgrau eingefärbte Monobetonboden. Elegant und selbstverständlich sind die Binder an den Seiten auf einem flachen und leicht geneigten Bankett abgestellt.

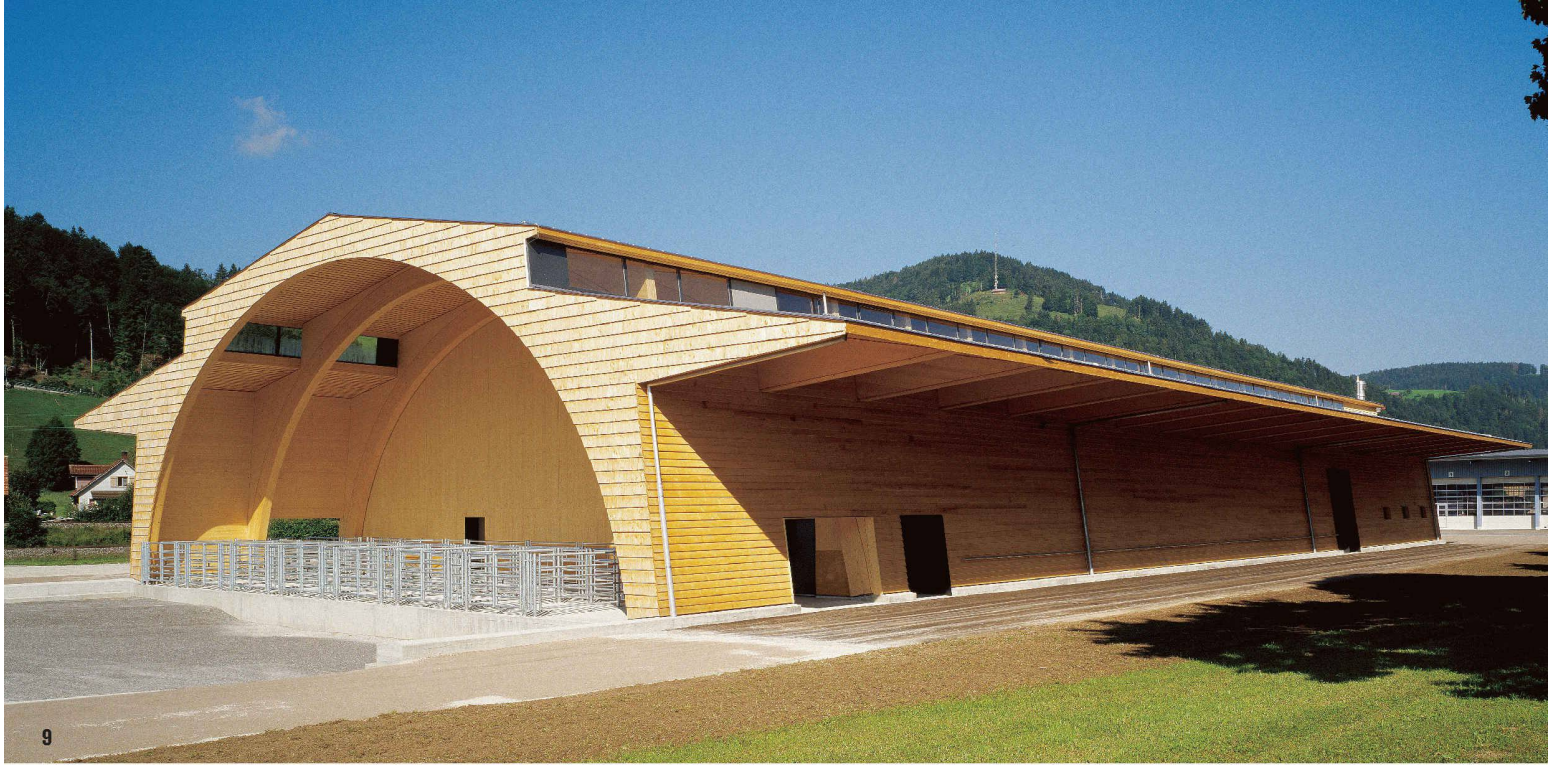
9

Auf der Rückseite des Gebäudes werden die Tiere auf die Fahrzeuge geladen. Da sie sich meist nur ungern zum Einsteigen bewegen lassen, gibt es hier eine Rampe, die einen horizontalen Verlad erlaubt

Sehr selbstverständlich und «landwirtschaftliche» Stimmung ausstrahlend steht das Bauwerk auf dem grossen, umlaufenden Kiesplatz. Und ganz gelassen senkt sich dieser Kiesplatz auf der Rückseite zum Gebäude hin, um (à niveau mit dem Hallenboden) eine Laderampe für die Viehtransporte auszubilden.

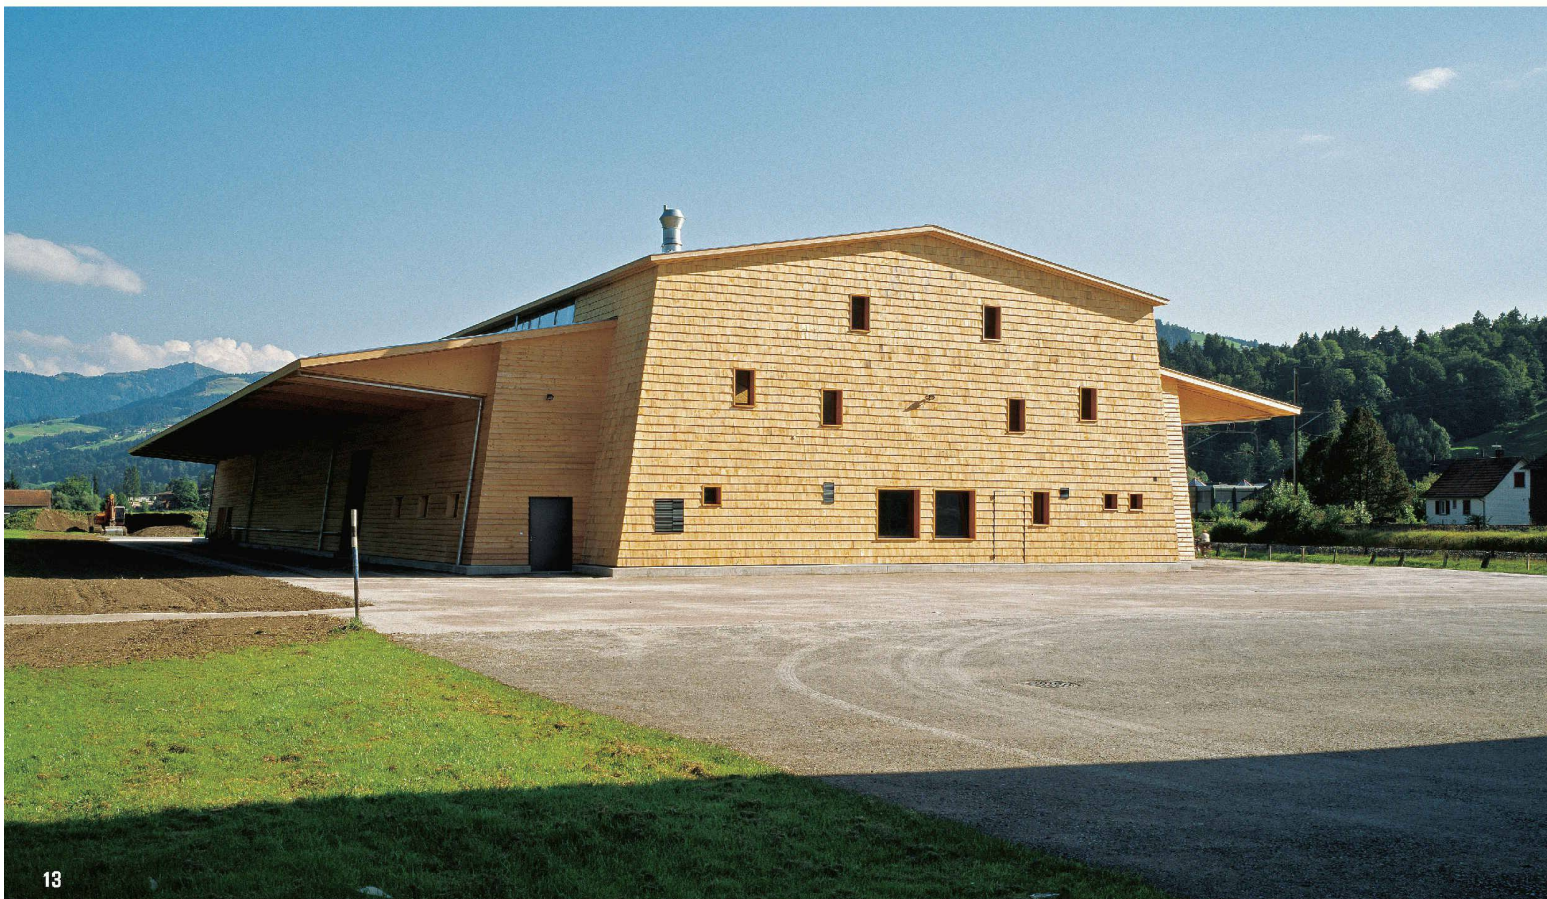
### 13

Der Richtung Dorf herausgeschobene Mittelteil vermittelt etwas vom öffentlichen Charakter der sonst zurückhaltenden Halle

Bieliers Anliegen war es, einen seiner Nutzung als Markt angemessenen Bau mit einer starken Identität zu entwerfen. Die zum Dorf gerichtete Fassade ist durch einen hervortretenden Mittelteil ausgezeichnet und verleiht dem Gebäude damit den erwünschten öffentlichen Charakter. In Anlehnung an die örtliche Bau-tradition ist dieser Teil, ebenso wie die rückwärtige Fassade, verschindelt. Dem Massstab des Gebäudes entsprechend sind die Schindeln allerdings von über-grossem Format ( $16 \times 60$  cm).
