# Brandschutz einer Tiefgaragendecke

M. Dietrich, Chemiker HTL, Sika Schweiz AG

Im Rahmen der Gesamterneuerung der Überbauung «Im Schwyler» in Stäfa empfahl das Bauingenieurbüro den Zustand der Tiefgarage zu überprüfen. Messungen der Betonüberdeckung der Bewehrung ergaben, dass die mittlere Betonüberdeckung der Bewehrung der Decke und Unterzüge nur 15 mm beträgt. Um den erforderlichen Feuerwiderstand von R30 zu erreichen schreibt die SIA 262 eine minimale Betonüberdeckung von 20 mm vor. Zur Korrektur der ungenügenden Betonüberdeckung wurde der Brandschutz-Spritzputz Sika-Cafco® 300 eingesetzt.

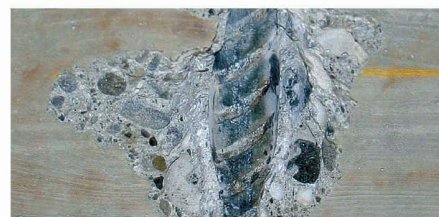
Die Karbonatisierung des Betons ist weit fortgeschritten und hat durchschnittlich eine Tiefe von 20 mm bei der Deckenuntersicht und 26 mm bei den Unterzügen erreicht. Daher sind die Bewehrungen grösstenteils nicht mehr durch die Passivierungsschicht geschützt und somit latent korrosionsgefährdet. Anhand von Sondieröffnungen konnte allerdings festgestellt werden, dass die

Bewehrung keine Korrosionsspuren aufweist (Korrosionsgrad 0) was auf den geringen Wassergehalt des Betons zurückzuführen ist. Einzig im Bereich von 2 feuchten Rissen sind die Stähle vollflächig korrodiert (Korrosionsgrad 3).

Sondieröffnung an der Deckenuntersicht. Kaum Korrosion trotz geringer Betonüberdeckung.

Andere Massnahmen hinsichtlich der latenten Korrosionsgefährdung der Bewehrung wurden nicht getroffen, weil die Wahrscheinlichkeit von Korrosionsschäden, bei weiterhin mässiger Luftfeuchtigkeit, vernachlässigt werden darf. Zur Erhöhung des Feuerwiderstandes wurde die Betonoberfläche gereinigt, grundiert und der Brandschutz-Spritzputz Cafco® 300 aufgetragen. Die Wände wurden abschliessend mit einer weissen Sikagard®-Beschichtung optisch aufgewertet. Eine deutlich hellere und freundlichere Einstellhalle ist das Resultat.

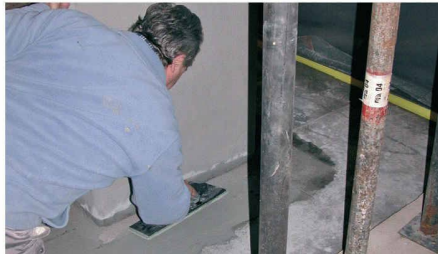
Die Bügelbewehrung der Stützen weist eine mittlere Betonüberdeckung von 30 mm und eine Karbonatisierungstiefe von 12 mm auf. An Bohrkernen aus dem Stützenfuss wurde die Chloridkonzentration in Abschnitten von 10 mm gemessen. Auf Bewehrungshöhe betrug die durch eingeschlepptes Tausalz verursachte Chloridbelastung 0,65 % (bezogen auf das Zementgewicht). Der erhöhte Chloridgehalt verursacht die Depassivierung des Stahls, die aufsteigende Feuchtigkeit erhöhte den Wassergehalt des Betons und führte partiell zur Bewehrungskorrosion.

Spachtelung der Stützenfüsse mit Sikagard®-720 EpoCem®

An den Stützenfüssen wurde der chloridbelastete Beton abgetragen und die Bewehrung entrostet. In der Folge konnte die Ausbruchstelle mit dem Sika® MonoTop®-System reprofiliert und mit einer Sikagard®-Beschichtung vor weiteren Schadstoffeinwirkungen geschützt werden. Mit diesem konventionellen Aufbau konnten die Stützenfüsse sowohl korrosionstechnisch wie auch hinsichtlich des Feuerwiderstandes auf bewährte Weise instandgesetzt werden. Zur Korrektur der Normabweichungen an der Decke und den Unterzügen wurde ein innovatives und dennoch erprob-

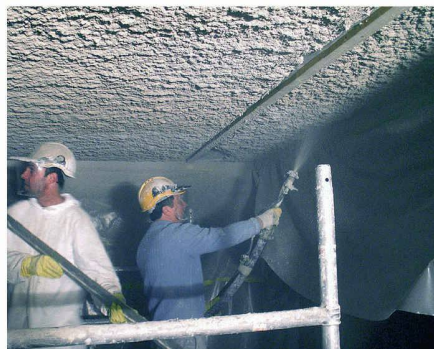
Verarbeitung von Sika-Cafco® 300 im Nassspritzverfahren.

Vor der Applikation des Brandschutz-Spritzputzes wurde die Betonoberfläche gründlich gereinigt, danach wurde der einkomponentige Haftvermittler mit Wasser verdünnt und mittels Roller aufgetragen. Der Haftvermittler soll bei der Applikation des Brandschutz-Spritzputzes klebrig sein, daher muss sowohl der minimalen wie auch der maximalen Trocknungszeit Aufmerksamkeit geschenkt werden. Der Brandschutz-Spritzputz Cafco® 300 wurde in einem Horizontal-Zwangsmischer mit Wasser gemischt. Wichtig ist die Kontrolle der Dichte. Diese wird mit Messbecher und Waage ermittelt. Die Wassermenge und die Mischzeit wurden auf eine Dichte von 670 – 770 kg/m<sup>3</sup> eingestellt. Der Materialauftrag erfolgt im Nassspritzverfahren mit den mörtelüblichen Geräten (wie z.B. Vario Plus der Firma Wilcowa AG). Die verlangte Gesamtschichtdicke von 30 mm wurde in drei Arbeitsgängen appliziert, wobei v.a. bei der ersten Lage (ca. 10 mm Schichtdicke) eine gute Austrocknung von grosser Bedeutung war.

Dazu mussten Zwangstrockner installiert werden. Mit der zweiten Lage, die ebenfalls spritzroh belassen wurde, erhöhte man die Schichtstärke auf 20 mm. Zur Kontrolle der Schichtstärke wurden vorgängig Dachlatten (20 mm) angebracht. Als alternatives Kontrollinstrument könnten auch Einstechnadeln verwendet werden. Abschliessend wurde die letzte Lage von 10 mm aufgetragen und geglättet.

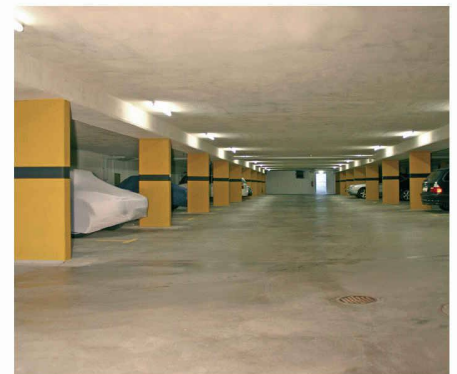
Einstellhalle nach der Sanierung mit Sika-Systemen.
