Brandschutz einer Tiefgaragendecke

M. Dietrich, Chemiker HTL, Sika Schweiz AG

Im Rahmen der Gesamterneuerung der Überbauung «im Schwyler» in Stäfa empfahl das Bauingenieurbüro den Zustand der Tiefgarage zu überprüfen. Messungen der Betonüberdeckung der Bewehrung ergaben, dass die mittlere Betonüberdeckung der Bewehrung der Decke und Unterzüge nur 15 mm beträgt. Um den erforderlichen Feuerwiderstand von R30 zu erreichen schreibt die SIA 262 eine minimale Betonüberdeckung von 20 mm vor. Zur Korrektur der ungenügenden Betonüberdeckung wurde der Brandschutz-Spritzputz Sika-Cafco® 300 eingesetzt.

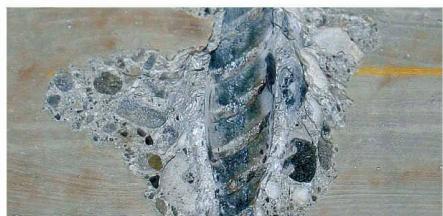
Die Karbonatisierung des Betons ist weit fortgeschritten und hat durchschnittlich eine Tiefe von 20 mm bei der Deckenuntersicht und 26 mm bei den Unterzügen erreicht. Daher sind die Bewehrungen grösstenteils nicht mehr durch die Passivierungsschicht geschützt und somit latent korrosionsgefährdet. Anhand von Sondieröffnungen konnte allerdings festgestellt werden, dass die

Bewehrung keine Korrosionsspuren aufweist (Korrosionsgrad 0) was auf den geringen Wassergehalt des Betons zurückzuführen ist. Einzig im Bereich von 2 feuchten Rissen sind die Stähle vollflächig korrodiert (Korrosionsgrad 3).

Sondieröffnung an der Deckenuntersicht. Kaum Korrosion trotz geringer Betonüberdeckung.

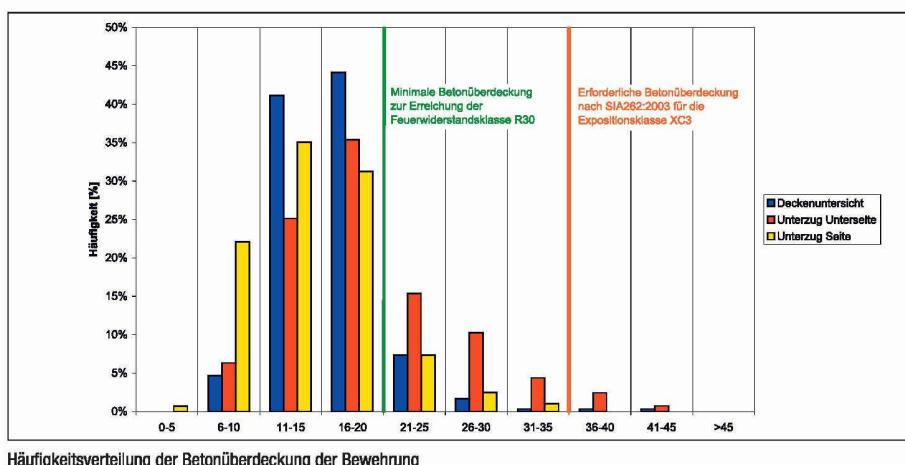
Die Messungen ergaben, dass die Betonüberdeckung der Deckenbewehrung im Mittel bei 16 mm liegt, die Häufigkeitsverteilung zeigt einen Anteil von 90 % mit einer Überdeckung von weniger als 20 mm. Die Bügelbewehrung der Unterzüge weist ebenfalls eine gemäss heutiger Norm ungenügende Betonüberdeckung auf, 6 % bzw. 23 % der Stähle liegen sogar im oberflächennahen Bereich von 0–10 mm. Um die SIA 262 zu erfüllen wird für die Expositionsklasse XC3 eine Überdeckung von 35 mm vorgeschrieben.

Häufigkeitsverteilung der Betonüberdeckung der Bewehrung

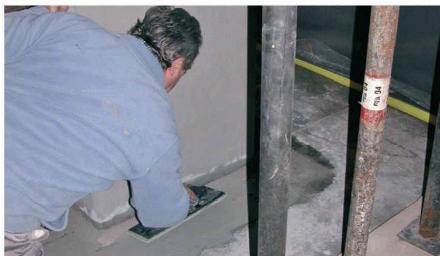
Spachtelung der Stützenfüsse mit Sikagard®-720 EpoCem®

An den Stützenfüßen wurde der chloridbelastete Beton abgetragen und die Bewehrung entrostet. In der Folge konnte die Ausbruchstelle mit dem Sika® MonoTop®-System reprofiliert und mit einer Sikagard®-Beschichtung vor weiteren Schadstoffeinwirkungen geschützt werden. Mit diesem konventionellen Aufbau konnten die Stützenfüsse sowohl korrosionstechnisch wie auch hinsichtlich des Feuerwiderstandes auf bewährte Weise instandgesetzt werden. Zur Korrektur der Normabweichungen an der Decke und den Unterzügen wurde ein innovatives und dennoch erprob-

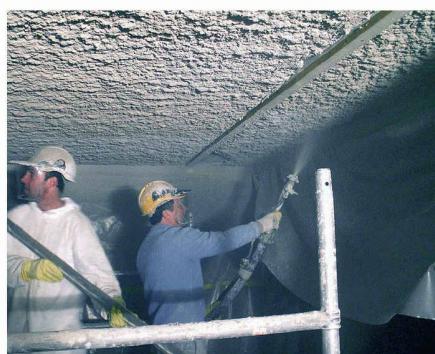
Verarbeitung von Sika-Cafco® 300 im Nassspritzverfahren.

Dazu mussten Zwangstrockner installiert wer-den. Mit der zweiten Lage, die ebenfalls spritz-roh belassen wurde, erhöhte man die Schicht-stärke auf 20 mm. Zur Kontrolle der Schicht-stärke wurden vorgängig Dachlatten (20 mm) angebracht. Als alternatives Kontrollinstrument könnten auch Einstechnadeln verwendet wer-den. Abschliessend wurde die letzte Lage von 10 mm aufgetragen und geglättet.

Vor der Applikation des Brandschutz-Spritzputzes wurde die Betonoberfläche gründlich gereinigt, da-nach wurde der einkomponentige Haftvermittler mit Wasser verdünnt und mittels Roller aufgetra-gen. Der Haftvermittler soll bei der Applikation des Brandschutz-Spritzputzes klebrig sein, daher muss sowohl der minimalen wie auch der maximalen Trocknungszeit Aufmerksamkeit geschenkt werden. Der Brandschutz-Spritzputz Cafco® 300 wurde in einem Horizontal-Zwangsmischer mit Wasser ge-mischt. Wichtig ist die Kontrolle der Dichte. Die-se wird mit Messbecher und Waage ermittelt. Die Wassermenge und die Mischzeit wurden auf eine Dichte von 670 – 770 kg/m³ eingestellt. Der Mate-rialauftrag erfolgt im Nassspritzverfahren mit den mörtelüblichen Geräten (wie z.b. Vario Plus der Firma Wilcowa AG). Die verlangte Gesamtschicht-dicke von 30 mm wurde in drei Arbeitsgängen ap-pliziert, wobei v.a. bei der ersten Lage (ca. 10 mm Schichtdicke) eine gute Austrocknung von grosser Bedeutung war.

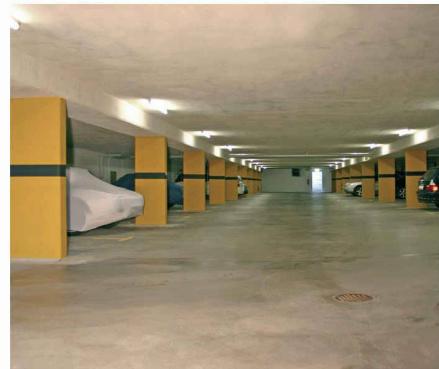
Einstellhalle nach der Sanierung mit Sika-Systemen.

Andere Massnahmen hinsichtlich der latenten Korrosionsgefährdung der Bewehrung wurden nicht getroffen, weil die Wahrscheinlichkeit von Korrosionsschäden, bei weiterhin mässiger Luftfeuchtigkeit, vernachlässigt werden darf. Zur Erhöhung des Feuerwiderstandes wurde die Betonoberfläche gereinigt, grundiert und der Brandschutz-Spritzputz Cafco® 300 aufgetragen. Die Wände wurden abschliessend mit einer weissen Sikagard®-Beschichtung optisch aufgewertet. Eine deutlich hellere und freundlichere Einstellhalle ist das Resultat.
