Zeitschrift: Tec21
Herausgeber: Schweizerischer Ingenieur- und Architektenverein
Band: 133 (2007)
Heft: 48: Kolumba

Artikel: Implantiert
Autor: Buchli, Jürg
DOI: <https://doi.org/10.5169/seals-108198>

IMPLANTIERT

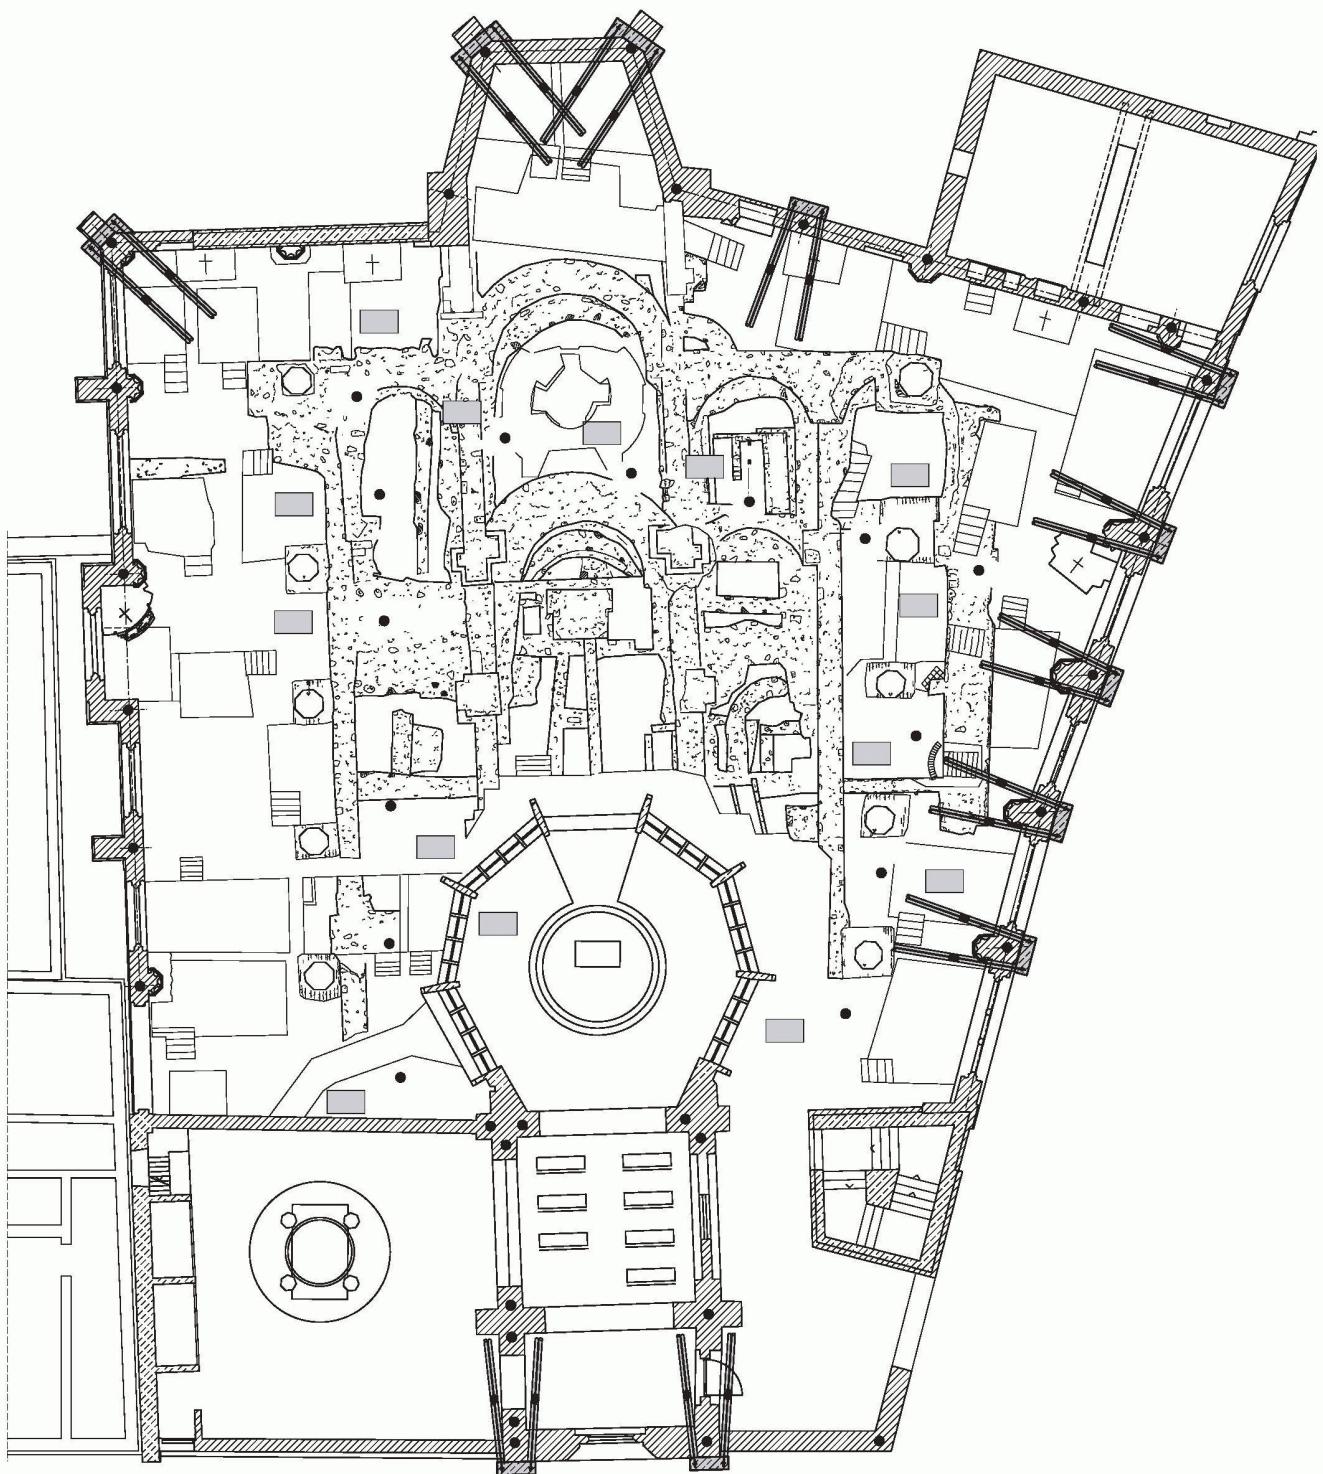
22 Grundriss mit den Implantaten im alten Mauerwerk und den Stützen im Innenraum des Grabungsfeldes. Sie bestehen alle aus dickwandigen Stahlrohren mit 300 mm Durchmesser. Erstere sind mit einem Chromstahlmantel umhüllt, Letztere mit einem Brandschutzmörtel verkleidet

Ganz unterschiedliche Fundationsverhältnisse waren ein grosses Erschwertnis für die Konstruktion des monolithischen Baukörpers. Der nördliche, schmale Teil ruht auf zwei neu erstellten massiven Untergeschossen. Der südliche Teil hingegen stützt sich letztlich auf Fundamentpfählen ab, die in die tiefer liegende (ab etwa 7 m), tragfähige Kiesschicht einbinden. Über dieser Kiesschicht befinden sich die Kirchenruinen samt alter Fundation, auf die aufgebaut werden soll, deren Zustand es aber nicht zuließ, die Lasten des Neubaus zu übernehmen. Mit dem einleitend erwähnten Motto «Weiterbauen» war es ausserdem ausgeschlossen, Tragelemente im Fassadenbereich sichtbar an der Innen- oder Außenseite der Ruinenmauer zu platzieren. Somit musste die Lastabtragung durch das Ruinenmauerwerk hindurch konzipiert werden. Dreissig 9 bis 12 m lange, im alten Mauerwerk eingelassene Stützen – so genannte «Implantate» – ermöglichen diese unkonventionelle Lastabtragung. Das alte Mauerwerk mit Fundation und Fundationspfählen (Bilder 22 und 24) musste dafür sorgfältig, vertikal mit einer 350 mm Kernbohrung durchbohrt werden. Das angewandte Trockenbohrverfahren schützte das stark geschädigte, historische Ruinenmauerwerk entsprechend vor Feuchtigkeit. Durch diese Bohrlöcher wurden sodann die eigentlichen Fundamentpfähle, die in die Kiesschichten greifen, eingepasst – ohne Verbindung zum historischen Außenmauerwerk. Die Implantate selbst bestehen aus dickwandigen Stahlrohren von 300 mm Durchmesser. Sie sind mit Chromstahlmantel umhüllt, der den Stahl vor Korrosion schützt. Geneigte Gewi-Pfähle, deren Pfahljoche die Implantate unter Terrain umklammern, verhindern ein Ausknicken derselben (Bild 24). Die Implantate überragen zudem die Kronen der alten Ruinenmauerwerke um mehrere Meter und bilden mit dieser Verlängerung die im Hohlraum des Pullovermauerwerks stehenden Stützen. Sie ragen bis 12 m über Terrain hinaus und übernehmen zuoberst die Last aus der Decke über dem Grabungsfeld.

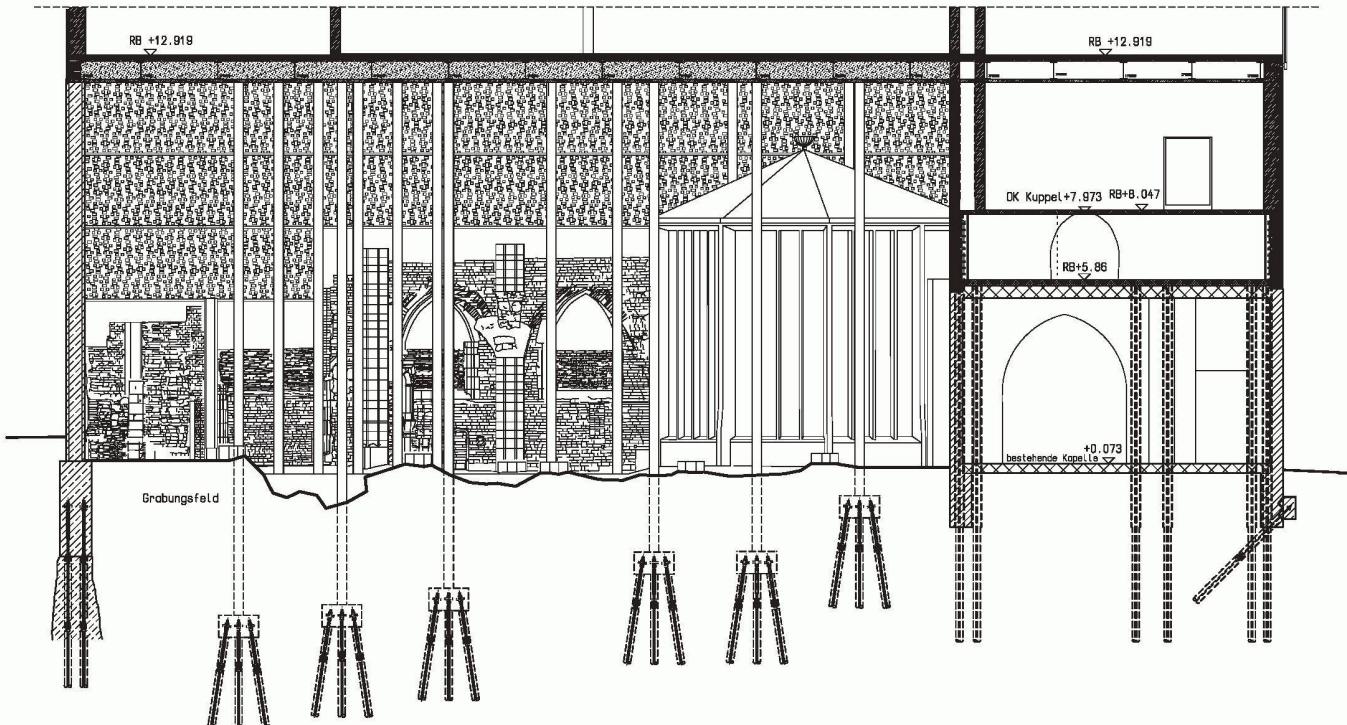
23 Längsschnitt durch das Grabungsfeld: Die Innenstützen mit Brandschutzverkleidung ruhen jeweils auf dem Joch einer Dreibein-Pfahlgruppe
24 Geneigte Gewi-Pfähle verhindern ein Ausknicken der im alten Mauerwerk eingebornten Implantate. Diese Stützen überragen die Kronen der Ruinenmauern und übernehmen die Lastabtragung im Bereich des «Pullovermauerwerks»

Die schlanken Stützen im Innern des Grabungsfeldes bestehen ebenfalls aus dickwandigen Stahlrohren. Sie sind mit einem Brandschutzmörtel verkleidet und ruhen jeweils auf dem Joch einer Dreibein-Pfahlgruppe (Bild 23). Ihre individuelle Platzierung nimmt Rück- sicht auf die Funde, die darüberliegende Raumeinteilung und architektonische Aspekte. Die baustatischen Belange waren bei weitem nicht allein für die Platzierung bestimmend.

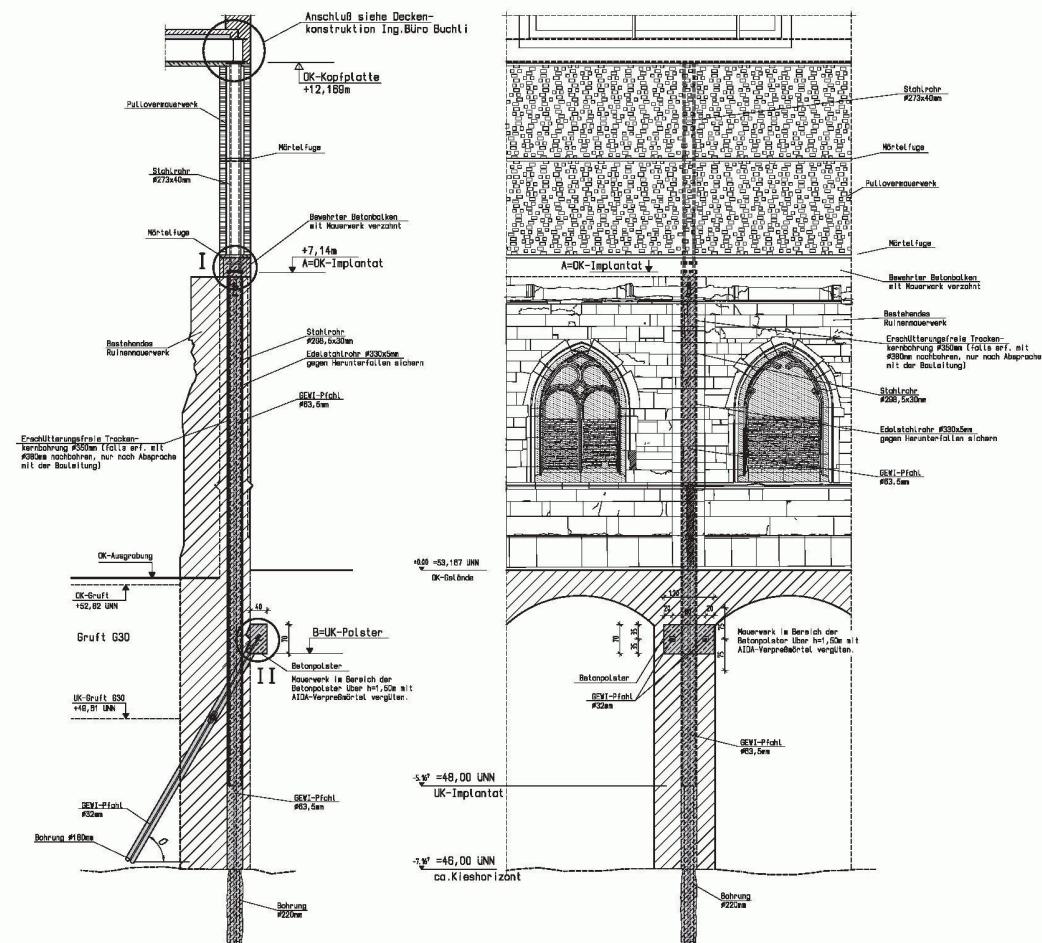
24

Ansicht Implantat 3
M 1:50

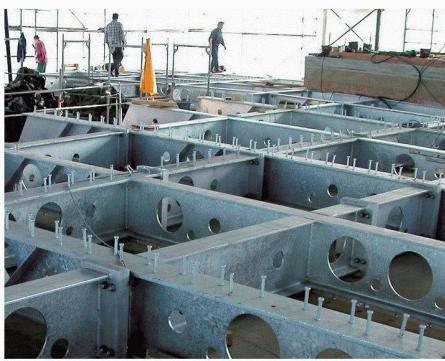
25 Kräftige, steife, engmaschige, biaxiale Stahl- trägerroste binden den ganzen Grundriss in der Zwischendecke ohne Bewegungsfugen zusammen
26 In der Ebene der Stahlträgerroste sind sämtliche Installationsleitungen untergebracht, die Stege der Stahlträger mussten entsprechend perforiert werden

Die unregelmässig angeordneten Fundationen mussten durch geeignete Deckensysteme auf einen für das neue, fugenlose Mauerwerk verträglichen Nenner gebracht werden. Schwere Betondecken mit ihren bekannten Schwind- und Kriecheigenschaften hätten unlösbare Probleme verursacht. Für die Decken wurden stattdessen steife, kräftige, engmaschige und biaxiale Stahlträgerroste gewählt, die ohne Bewegungsfugen den ganzen Grundriss zusammenbinden (Bild 25). Über den Trägerrosten befindet sich jeweils eine dünne Betonplatte ($d = 120 \text{ mm}$). Dort, wo der darunterliegende Hohlraum nicht mit Dämmmaterial gefüllt ist, wurde ein leichtes Trapezblech als verlorene Schalung verwendet. Der hergestellte Verbund mit dem Trägerrost erhöht die Steifigkeit der Deckenkons- truktion und verhindert zugleich das grossflächige Schwinden, indem eine feinere und damit günstigere Rissverteilung gewährt wird. Die Deckenuntersicht wird von einer nur 10 cm dicken, am Stahlträgerrost aufgehängten Mörteldecke gebildet. Im Zwischenraum sind sämtliche Leitungen untergebracht (Bild 26).

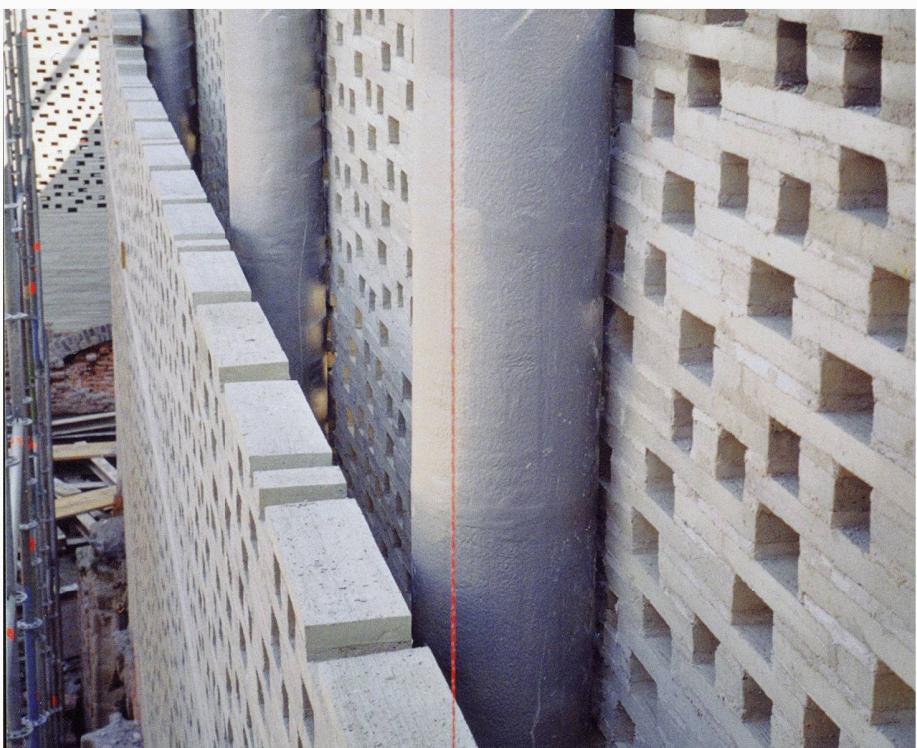
27 Die Pullovermauerwerk-Zone auf halber Fassadenhöhe besteht aus zwei Einsteinwänden im Abstand von 30 bis 40 cm mit gespreizten Stoßfugen. Sie trägt nur sich selbst; die Verlängerungen der tragenden Implantate befinden sich als Stützen im hohen Zwischenraum (Bilder und Pläne: Jürg Buchli, Ingenieurgemeinschaft Buchli/Schwab und Lemke Haldenstein/Köln)

Die unübersehbare, fein gegliederte und lichtdurchlässige Mauerwerkszone auf halber Fassadenhöhe ist, im Gegensatz zu den massiven Mauerwerksbereichen, aus zwei Wänden mit hohlem Zwischenraum konstruiert. Sie besteht aus zwei im Abstand von 30 bis 40 cm angeordneten Einsteinwänden mit gespreizten Stoßfugen. Dieses «Pullovermauerwerk» trägt nur sich selbst, die Abtragung der Lasten aus darüberliegenden Konstruktionen übernehmen die im Hohlraum angeordneten Stützen. Diese können vom aufmerksamen Besucher durch ihren Schattenwurf am Pullovermauerwerk wahrgenommen werden (Bilder 27, 11).
