Zeitschrift: Tec21
Herausgeber: Schweizerischer Ingenieur- und Architektenverein
Band: 133 (2007)
Heft: 25: Über Brücken

HISTORISCHE BÖGEN

Nichtlineare Berechnungen, die realitätsnahe Materialmodelle beinhalten, ermöglichen die zuverlässige Bewertung und möglichst kostensparende Sanierung historischer Bogenbrücken. Sie erschliessen nicht nur vorhandene Lastreserven, sondern lassen auch Unsicherheiten erkennen, die mit vereinfachten Ingenieurmodellen nicht zu Tage treten.

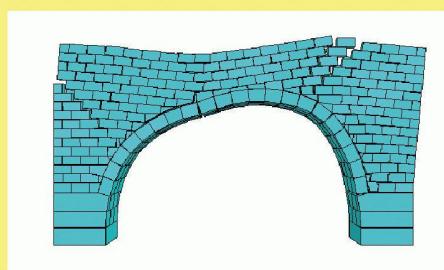
01 Schematische Darstellung der Interaktion zwischen Bogenmauerwerk und Übermauerung einer Brücke unter Last.
Oben: Visualisierung der berechneten plastischen Dehnungen. In dunkelblauen Bereichen sind die Verformungen minimal, in gelben und roten Bereichen treten die höchsten Dehnungen auf.
Unten: Der oben dargestellten Dehnungsverteilung entsprechendes Rissbild im Mauerwerk.
(Bilder: Autoren)

Vergleichsberechnungen zeigten, dass die sinnvolle Bewertung der Standsicherheit und Gebrauchstauglichkeit einer historischen Brücke nur dann möglich ist, wenn ihre Spannungs- und Verformungszustände realitätsnah berechnet werden können. Voraussetzungen hierfür sind neben der Erfassung der massgeblichen Einwirkungen die zutreffende Strukturmodellierung und ein geeignetes Materialmodell. Dieses muss das richtungsabhängige und, bei gemauerten Brücken, das von der Verbandsausbildung verursachte Materialverhalten sowie die wesentlichen Rissbildungen und Versagensmechanismen erfassen. Oft liegen bei gemauerten Bogenbrücken räumliche Tragstrukturen vor, bestehend aus dem eigentlichen Bogenmauerwerk, der Gründung, der Übermauerung bzw. Überschüttung und der meist in Querrichtung tragenden Fahrbahnkonstruktion. In diesen Fällen kommt der Berücksichtigung der Wechselwirkungen zwischen den einzelnen Bauwerksbereichen sowie der Interaktion mit der Gründung eine grosse Bedeutung zu. In der Regel sind hierfür dreidimensionale Strukturmodelle erforderlich, da neben dem Bogen die Übermauerung bzw. Hinterfüllung und die Gründung infolge einer mittragenden bzw. stützenden Wirkung einen wesentlichen Beitrag zur Tragfähigkeit des Gesamtbauwerks leisten (Bild 1).

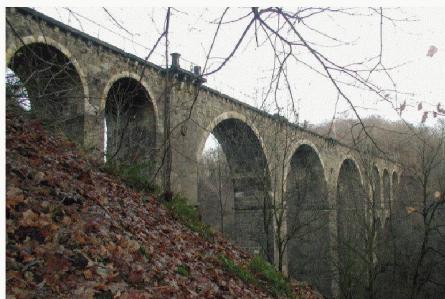
02 Lützetalviadukt

zu Grunde liegenden Geometriemodelle haben heute das Qualitätsniveau von CAD-Modellen erreicht, ebenso können vorhandene CAD-Daten eingelesen werden. In den Bildern 3, 5 und 7 sind die Geometriemodelle der untersuchten Brücken dargestellt. Die verschiedenen Mauerwerksarten (Bogenmauerwerk, Pfeilermauerwerk, Bogenaufmauerung und Stirnmauern) wurden in den relevanten Bereichen durch unterschiedliche Materialbereiche erfasst. Auch das Längsgefälle, das die Höhe der Stirnmauern beeinflusst, sowie die Grundrisskrümmung wurden den Bestands- und Ausmassunterlagen entsprechend berücksichtigt. Die Bogenspannweiten des Lützetalviadukts (Bilder 2 und 3) betragen 14.16 m (Bogenstich 7.08 m) für die Hauptbögen bzw. 5.09 m (Bogenstich 2.54 m) für die Nebenbögen. Die Flutbrücke Braunsdorf (Bilder 4 und 5) besteht aus 24 Bögen mit der Spannweite von 8.5 m und einem Stichmaß von 2.12 m. Das FE-Modell dieser Brücke beinhaltet die Bögen 17 bis 24. Die Spannweite der Hauptbögen des Viadukts Niederwiesa (Bilder 6 und 7) beträgt 14.16 m bei einem relativ geringen Bogenstich von 2.83 m. Die Modellabmessungen (Berechnungsausschnitt) betragen für

- die Lützetalbrücke 103.62 m (Länge) und 29.72 m (Höhe),
- die Flutbrücke Braunsdorf 82.18 m und 8.29 m (Höhe) und
- das Viadukt Niederwiesa 175 m (Länge) und ca. 25 m (Höhe).

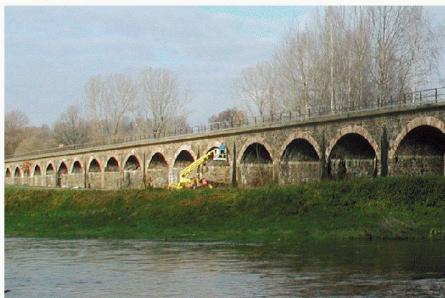
04 Flutbrücke Braunsdorf

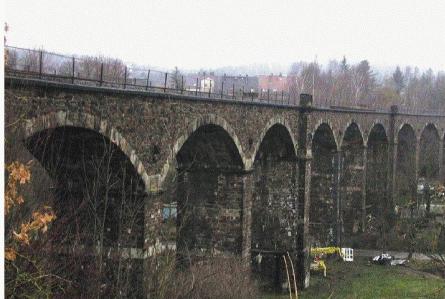
06 Viadukt Niederwiesa

eigenschaften, wie Festigkeit und Steifigkeit, zu beachten. Auch Strukturschädigungen und Imperfektionen, wie im vorliegenden Fall bleibende Pfeilerschiefstellungen, müssen im FE-Modell Eingang finden. Der Pfeiler 4 des Viaduktes Niederwiesa (Bilder 6 und 7) wies erhebliche Schäden auf. Vermutlich ist während einer strassenseitigen Baumassnahme eine Veränderung der Gründungssituation eingetreten. Mittels 3-D-Berechnungen konnte unter Annahme einer Verschieblichkeit im Fundament die vermessene Pfeilerschiefstellung nachvollzogen werden. Die daraus resultierende Zwangsbeanspruchung führte in der Folge zur Gefügeauflöckerung, und es stellten sich erhebliche Risse im Pfeiler ein. Der Pfeiler wurde mittels umlaufend verspannter Rundstähle über die gesamte Pfeilerhöhe gesichert. Die zusätzliche Belastung des Pfeilers 4 sowie der angrenzenden Bögen infolge der Stützenverschiebung konnte in den Berechnungen zum Standsicherheitsnachweis berücksichtigt werden.

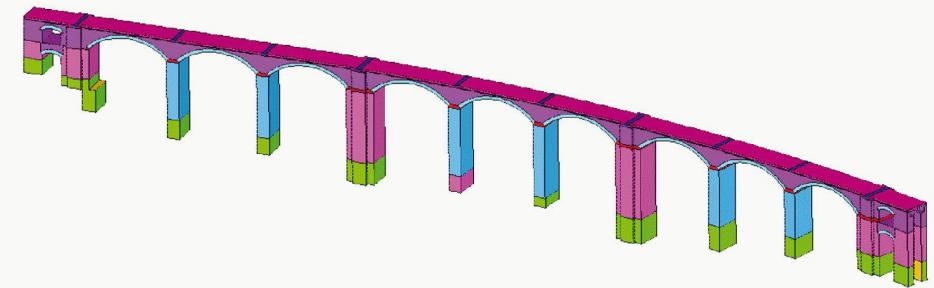
07 3-D-Geometriemodell des Viadukts Niederwiesa.

In den 3-D-Modellen sind die unterschiedlichen Materialbereiche zur Erfassung der verschiedenen Mauerwerksarten durch die Farbgebung der Bauteile hervorgehoben

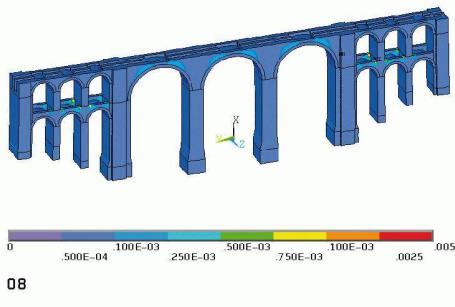
08 Berechnete plastische Dehnungen unter Eigenlast beim Lützetalviadukt. In den dunkelblauen Bereichen sind die Verformungen minimal, in den grünen und gelben Bereichen (Bögen und Nebenbögen) treten die grössten Dehnungen auf

Mit dem ersten Lastschritt «ständige Lasten / Eigenlasten» wird der Ausgangszustand für die weiteren Berechnungen erzeugt. Das mit einer idealen (unverformten) Geometrie erstellte FE-Modell wird im Lastfall Eigengewicht in die verformte Ausgangslage gebracht. Zu vergleichen ist dieser Rechenschritt mit der Erstellung des Bauwerkes, dem Abbinden des Mauerwerkes und des Füllbetons und dem Abbau der Lehrgerüste der Bögen. Als Folge des Lastfalles Eigengewicht treten Kraftumlagerungen ein, welche die Tragwirkung der Brücke aktivieren. Die in Bild 8 dargestellten plastischen Vergleichsdehnungen bzw. plastischen Aktivitäten am Gesamtmodell zeigen den Effekt der Initiierung der Ausgangslage und der damit einhergehenden Aktivierung der Bogentragwirkung. Die auftretenden plastischen Dehnungen konzentrieren sich in den Bogenaufmauerungsbereichen und resultieren hauptsächlich aus Zugspannungsumlagerungen sowie Schubspannungsüberschreitungen. Diese Umlagerungen bzw. die damit einhergehenden Plastizierungen sind als Gefügefunden zu interpretieren und nicht mit sichtbaren Rissbildungen verbunden. So entzieht sich etwa das nicht in Bogenrichtung gemauerte Mauerwerk dem Lastabtrag und wirkt zu einem gewissen Anteil als Auflast der Bögen. Infolge dieser Kraftumlagerung wird die Bogentragwirkung des in Bogenrichtung gemauerten Bereiches erst aktiviert.
