Zeitschrift: Tec21
Herausgeber: Schweizerischer Ingenieur- und Architektenverein
Band: 133 (2007)
Heft: 25: Über Brücken

Artikel: Historische Bögen
Autor: Schlegel, Roger / Stahel, Roger
DOI: <https://doi.org/10.5169/seals-108136>

HISTORISCHE BÖGEN

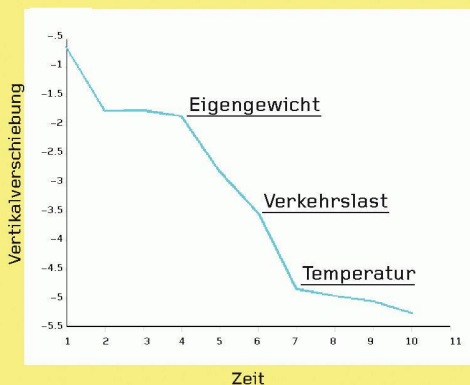
09 Historie der vertikalen Scheiteldurchbiegung des Bogens in Feld 5 des Viaduktes Niederwiesa (siehe Bilder 6 und 7). Nacheinander summieren sich die Auswirkungen des Eigengewichts (nach Einbau einer neuen Fahrbahnplatte), der Verkehrslast und der Temperatur (Abkühlung im Winter)

Charakteristisch für den Nachweis von Viaduktbrücken ist, dass neben den Eigenlasten und den Verkehrslasten die Temperaturbeanspruchungen als wichtigste Zusatzlast den Spannungs- und Verformungszustand massgeblich mitbestimmen. In Bild 9 ist die Historie der vertikalen Scheiteldurchbiegungen des Bogens in Feld 5 des Viaduktes Niederwiesa mit dem grossen Einfluss des Lastfalls Temperatur (hier Winter, Abkühlung) dargestellt.
