Artikel: Erfrischendes Baudenkmal
Autor: Simon, Axel
DOI: <https://doi.org/10.5169/seals-108148>

ERFRISCHENDES BAUDENKMAL

Das Freibad Seebach war in die Jahre gekommen. Die Architekten Hermann Kohler und Enrico Ilario erneuerten die Technik, sanierten die Gebäude und frischten die gesamte Anlage auf. Die ist nun zeitgemäßes Freibad und junges Baudenkmal in einem.

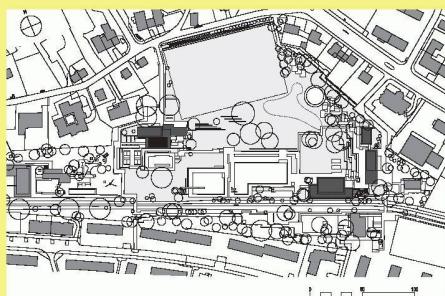
01 Situation, links das ehemalige Restaurant, heute Sportgarderobengebäude, in der Mitte das Schwimmbecken mit Garderobengebäude und rechts das Dienstgebäude und der Eingang (Pläne: Architekten)

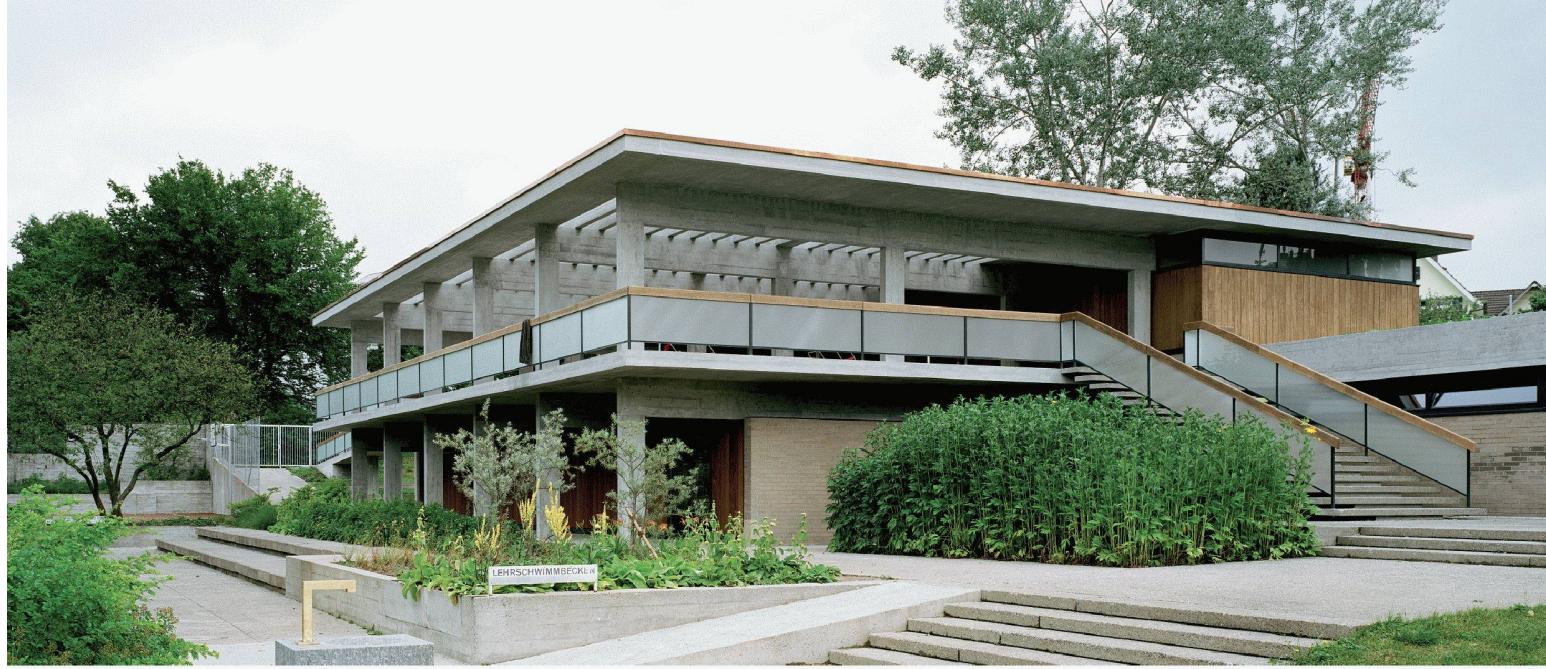
02 Sportgarderobengebäude (Bilder: Georg Aerni)
 03 Die einstige Restaurantterrasse wurde zur Liegefläche

Im Winter 2005/06 folgten die Massnahmen an den Gebäuden. Die Betonoberflächen sämtlicher Häuser wurden saniert, die Backsteinwände sowie die wertvolle Holzverschaltung gründlich gereinigt und teilweise ergänzt. Die Nutzungen der Gebäude veränderten sich zum Teil stark. Den bereits provisorisch eingerichteten Verpflegungskiosk am Eingang erweiterte man mit moderner Küchentechnik und einer WC-Anlage. Er ersetzt nun definitiv das ehemalige Selbstbedienungsrestaurant im Obergeschoss des Sportumkleidegebäudes im hinteren Teil der Anlage. Das Restaurant wurde dort zu wenig frequentiert, weshalb an dessen Stelle nun weitere Saisonkabinen eingebaut wurden. Die einstige Restaurantterrasse wurde zur Liegefläche – die darüber liegenden Sonnenschutzlamellen aus Beton nehmen nun auch den ehemals geschlossenen Teil des Daches ein. Im Geschoss darunter wurden die Sammelgarderoben zu einem Spiel- und Sportraum hinter einer Faltschiebewand umgebaut – der Bedarf an Umkleiden hat sich im Laufe der Zeit mehr und mehr reduziert.

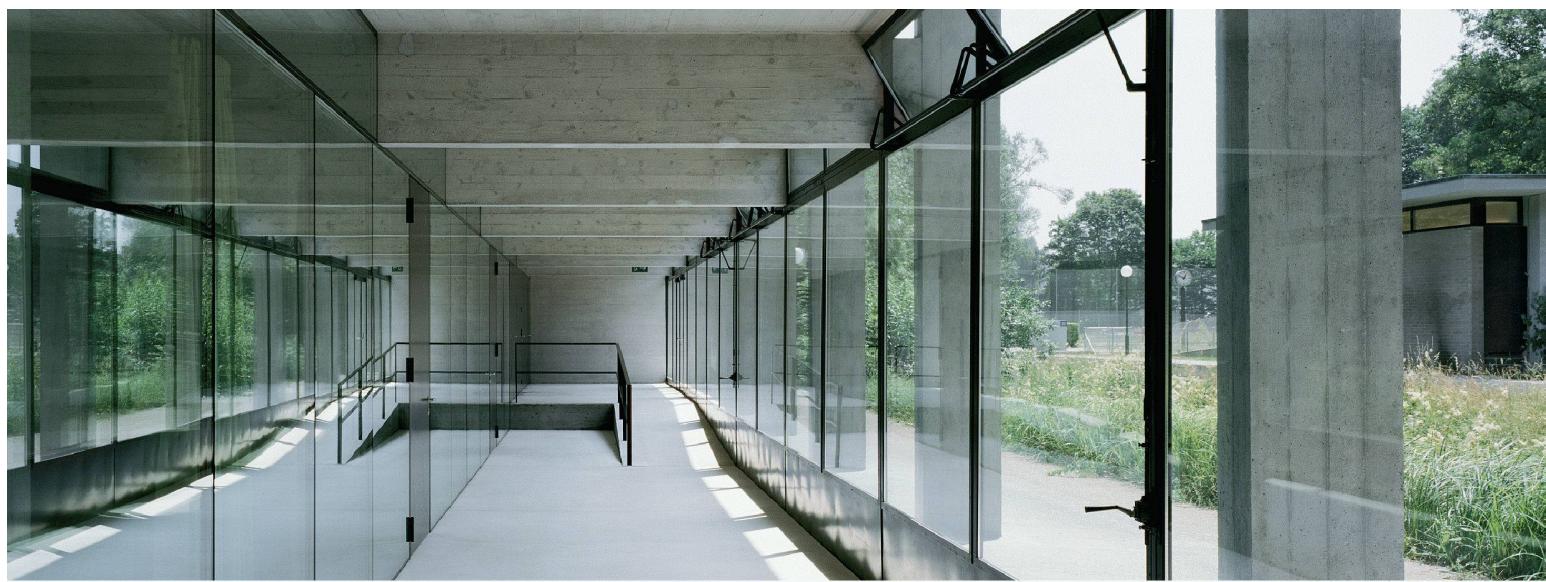
09 Entree des Mehrzweckraumes
10 Mehrzweckraum im Untergeschoss des Garderobengebäudes

Das zeigt auch der grösste Eingriff in die historische Anlage im unteren Geschoss des Garderobengebäudes. Die Männer teilen sich nun mit den Frauen die obere Etage. Ihre ehemalige Umkleide im Untergeschoss steht nun als Mehrzweckraum der Öffentlichkeit das ganze Jahr über zur Verfügung, was auch im Winter zur Belebung dieses sozial nicht ganz einfachen Ortes beiträgt. Sein Zugang befindet sich ausserhalb des Bades: ein ehemaliger Serviceweg entlang des Katzenbaches. Die einstige Werkstatt ist nun ein Entree mit WC und durch eine innere Glasfront vom frei teilbaren Raum getrennt. Schwarze Platten an den Wänden und naturbelassener Steinholzbelaug kontrastieren mit den gelbgrünen Vorhängen, die für gute Akustik und Intimität sorgen – hier zeigt sich der neue Eingriff in zeitgemässer Frische. In der hallenartigen Garderobe darüber scheint sich dagegen kaum etwas verändert zu haben: Die hölzernen Umkleidekabinen wurden leicht erhöht, einige Schliessfächer vergrössert und der Dusch- und WC-Bereich erneuert.
