Zeitschrift: Tec21
Herausgeber: Schweizerischer Ingenieur- und Architektenverein
Band: 133 (2007)
Heft: 31-32: Bäder

Artikel: Erfrischendes Baudenkmal
Autor: Simon, Axel
DOI: <https://doi.org/10.5169/seals-108148>

ERFRISCHENDES BAUDENKMAL

Das Freibad Seebach war in die Jahre gekommen. Die Architekten Hermann Kohler und Enrico Ilario erneuerten die Technik, sanierten die Gebäude und frischen die gesamte Anlage auf. Die ist nun zeitgemässes Freibad und junges Baudenkmal in einem.

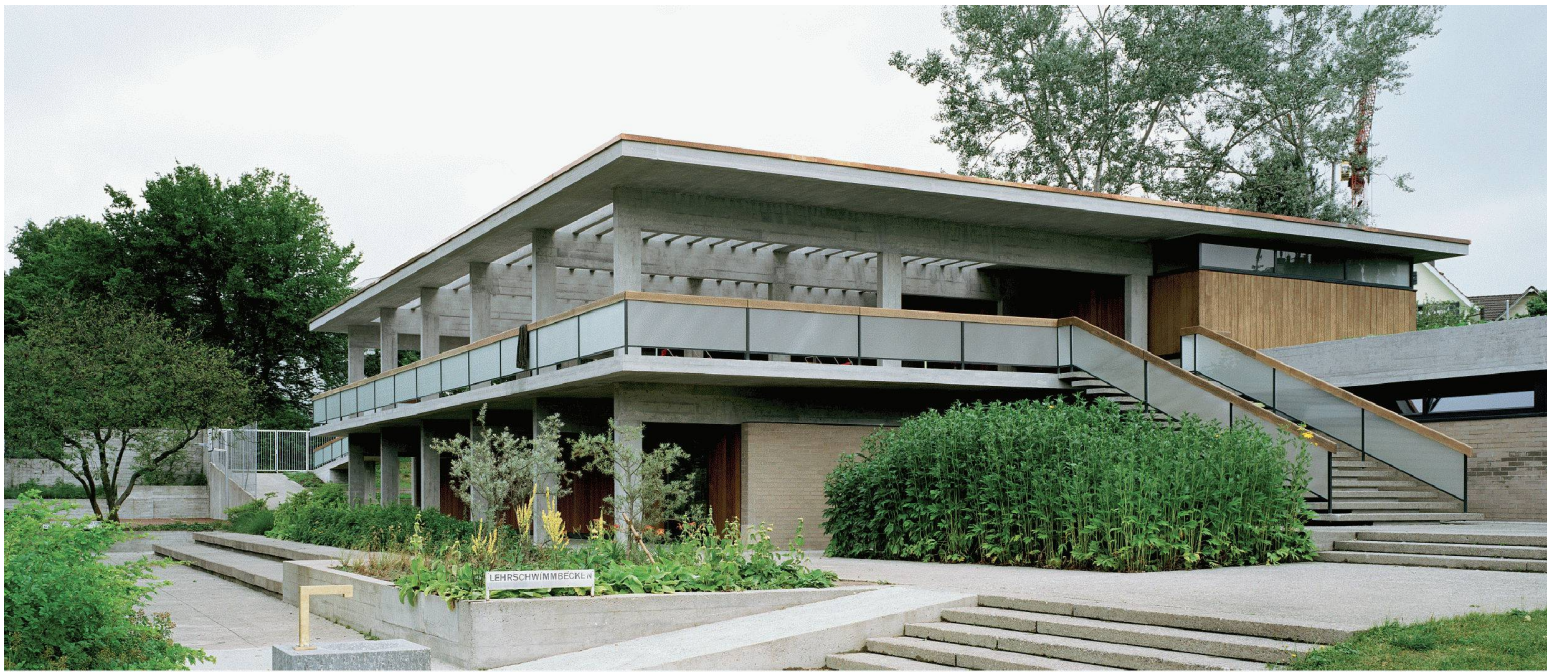
02 Sportgarderobengebäude (Bilder: Georg Aerni)
03 Die einstige Restaurantterrasse wurde zur Liegefläche

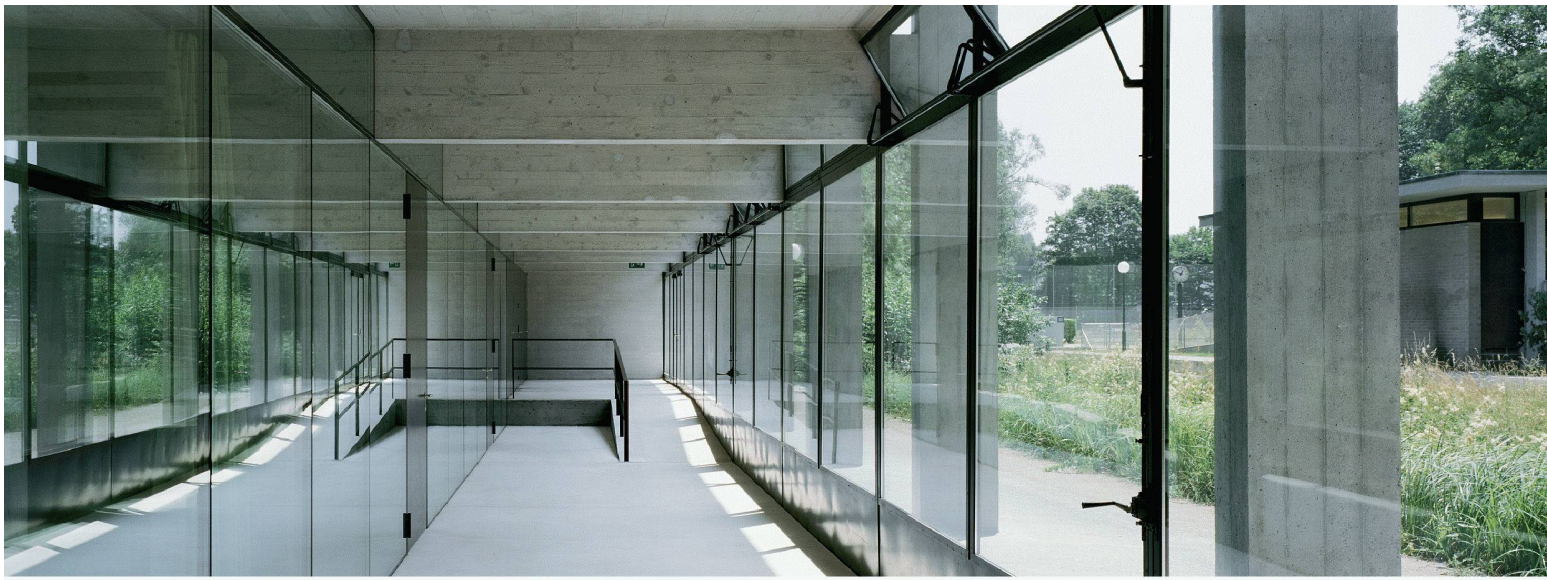
09 Entree des Mehrzweckraumes

Das zeigt auch der grösste Eingriff in die historische Anlage im unteren Geschoss des Garderobengebäudes. Die Männer teilen sich nun mit den Frauen die obere Etage. Ihre ehemalige Umkleide im Untergeschoss steht nun als Mehrzweckraum der Öffentlichkeit das ganze Jahr über zur Verfügung, was auch im Winter zur Belebung dieses sozial nicht ganz einfachen Ortes beiträgt. Sein Zugang befindet sich ausserhalb des Bades: ein ehemaliger Serviceweg entlang des Katzenbaches. Die einstige Werkstatt ist nun ein Entree mit WC und durch eine innere Glasfront vom frei teilbaren Raum getrennt. Schwarze Platten an den Wänden und naturbelassener Steinholzbelag kontrastieren mit den gelbgrünen Vorhängen, die für gute Akustik und Intimität sorgen – hier zeigt sich der neue Eingriff in zeitgemässer Frische. In der hallenartigen Garderobe darüber scheint sich dagegen kaum etwas verändert zu haben: Die hölzernen Umkleidekabinen wurden leicht erhöht, einige Schliessfächer vergrössert und der Dusch- und WC-Bereich erneuert.

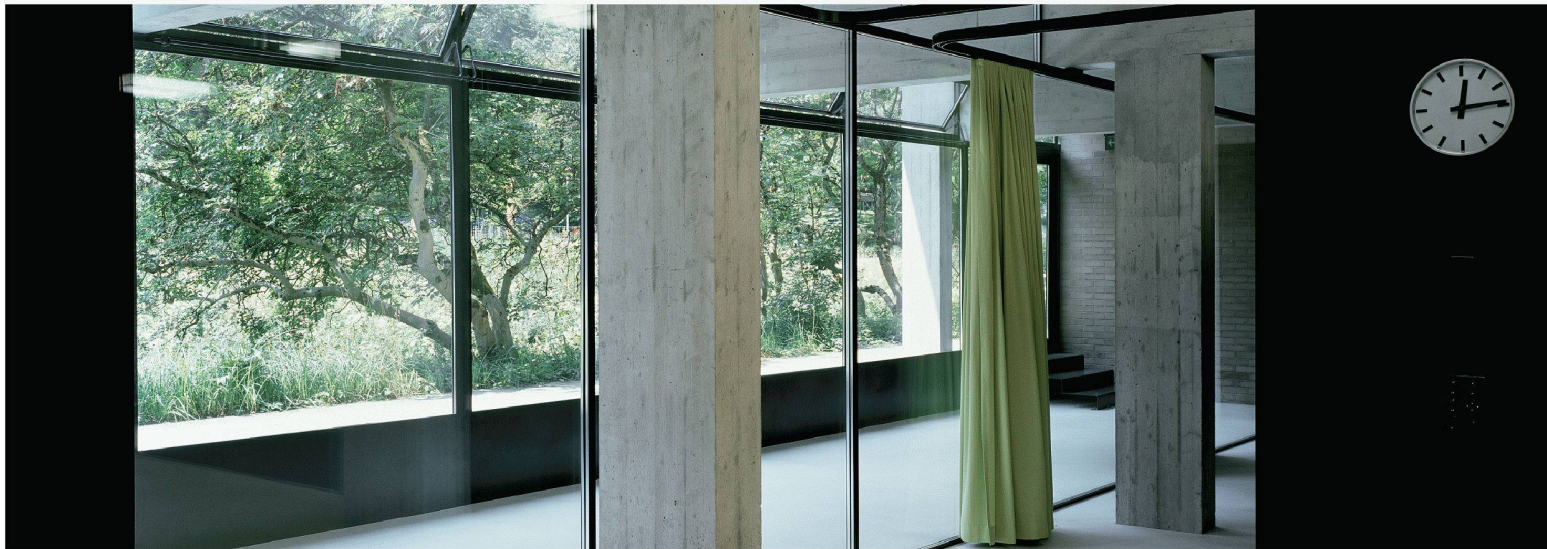
10 Mehrzweckraum im Untergeschoss des Garderobengebäudes
