**Zeitschrift:** Tec21  
**Herausgeber:** Schweizerischer Ingenieur- und Architektenverein  
**Band:** 134 (2008)  
**Heft:** 13: Seilbahnen

**Artikel:** Sicher am Seil  
**Autor:** Oplatka, Gàbor  
**DOI:** <https://doi.org/10.5169/seals-108909>

# SICHER AM SEIL

Obwohl sie als gefährlich empfunden werden, gehören Seilbahnen statistisch gesehen zu den sichersten Verkehrsmitteln. Die wenigen Unfälle werden meist durch menschliches Fehlverhalten verursacht. Die Sicherheit kann durch einfache technische und organisatorische Massnahmen erhöht werden.

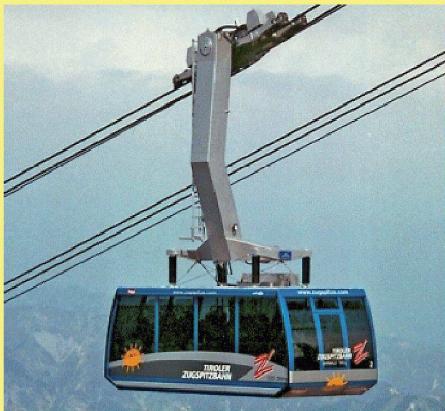
01

**01 Pendelbahn:** Die zwei mit Tragseilbremsen an den Laufwerken ausgerüsteten Fahrzeuge fahren auf je zwei Tragseilen und werden von einem Zugseil im Gegentakt bewegt. Fahrgeschwindigkeit 10 m/s im Feld und 7 m/s bei der Stützenüberfahrt (Bild: CWA)

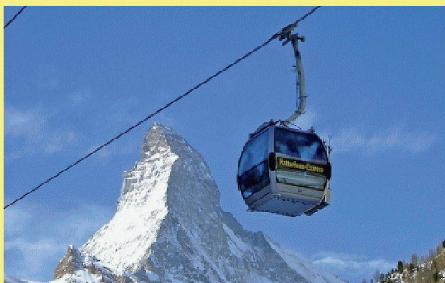
02

**02 Gondelbahn:** Einseil-Umlaufbahn mit Fahrzeugen für 8 Fahrgäste, die in den Stationen vom Förderseil abgekuppelt werden. Fahrgeschwindigkeit 6 m/s auf der Strecke, 0.6 m/s im Ein- und Aussteigebereich (Bild: CWA)

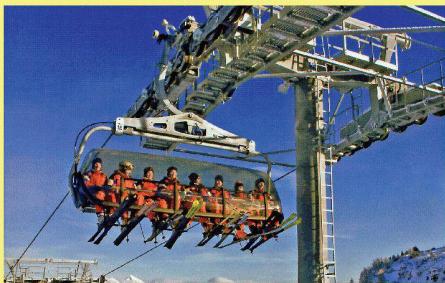
03

**03 Sesselbahn mit kuppelbaren Klemmen:** Die Sessel mit bis zu 8 Personen Fassungsvermögen, die in den Stationen vom Förderseil abgekuppelt werden, können mit Wetterschutzhäuben und Sitzheizung ausgerüstet werden. Fahrgeschwindigkeit 5 m/s auf der Strecke, 0.5 m/s im Ein- und Aussteigebereich (Bild: Doppelmayr)

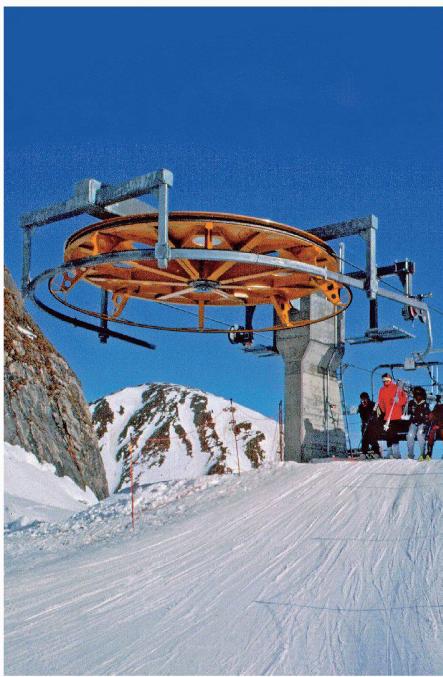
04

**04 Sesselbahn mit fix gekuppelten Klemmen:** Die 2 bis 4 Personen fassenden Sessel werden bei voller Fahrgeschwindigkeit (bis 2.0 m/s für Skifahrer und 1.6 m/s für Fußgänger) bestiegen und verlassen. Im Bild eine gut angelegte Ausstiegsstelle für Skifahrer (Bild: Doppelmayr).

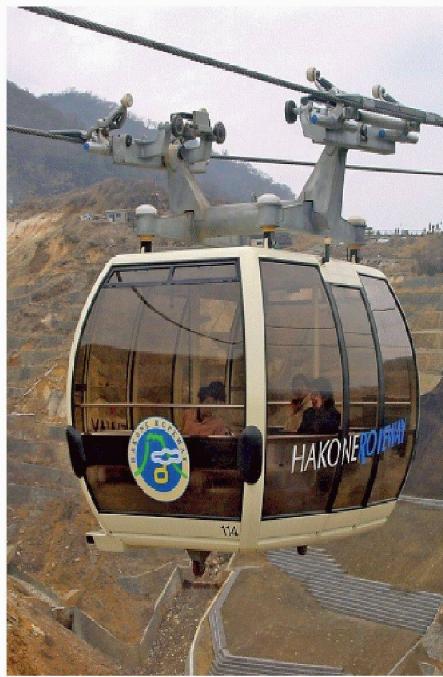
05

**05 Funitel: Umlaufbahn mit zwei synchron laufenden Förderseilen.** Sie haben eine grösere Windstabilität und Freiheit zu Längsschwingungen als Gondelbahnen. Die bis 30 Personen fassenden Fahrzeuge werden in den Stationen von den Seilen abgekuppelt (Bild: CWA).

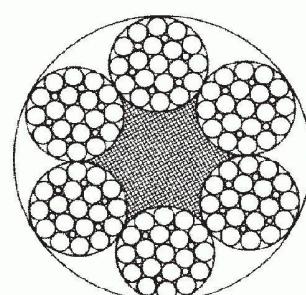
10

**10 Querschnitt eines Litzenseils.** Wegen seiner Biegsamkeit dient es als Zug- und Förderseil

Die Fahrgäste befürchten am meisten das Reissen eines Seils. Diese Gefahr kann, sachgerechte Instandhaltung vorausgesetzt, als sehr klein bezeichnet werden, denn Stahldrahtseile gelten als Musterbeispiel für Redundanz (Bilder 9–11). Der Bruch eines Drahtes bewirkt nur eine lokale Schwächung des Seils, weil die anderen Drähte seine Funktion übernehmen. Im betroffenen Draht baut sich die Zugkraft in einer Entfernung von etwa 20 Seildurchmessern von der Bruchstelle dank der Reibung zu den Nachbardrähten erneut voll auf. Drahtbrüche können durch zerstörungsfreie Inspektionen (mittels Magnetinduktionsprüfung), deren periodische Durchführung vorgeschrieben ist, auch im Inneren eines Seils festgestellt werden. Da die Gesetzmässigkeit bekannt ist, nach welcher die Drahtbrüche mit der Zeit zunehmen, können die Seile rechtzeitig ersetzt werden. Allerdings kann ein Seil durch fremde Einwirkungen, wie etwa Feuer, Kollision mit Flugzeug, Bruch eines Anlageteils, winderregte Schwingungen, Berührung mit einer Hochspannungsleitung, Sabotage usw. zum Bruch gebracht werden.

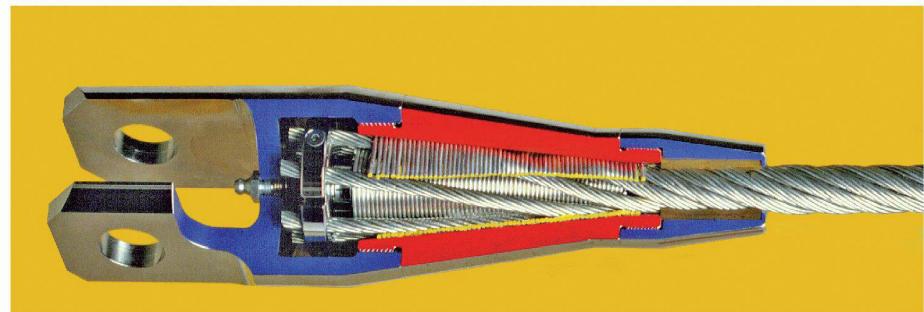
11

**11 Schnittmodell eines Klemmkopfes.** Der Klemmkopf ist eine kontrollierbare Endbefestigung für korrosionsgefährdete und grossen Wechselbelastungen unterworfenen Litzenseile, wie beispielsweise die Zugseile. Er wurde an der ETH Zürich entwickelt und wird heute weltweit verwendet
