Zeitschrift: Tec21
Herausgeber: Schweizerischer Ingenieur- und Architektenverein
Band: 134 (2008)
Heft: 33-34: Arenenberg

Artikel: Sorgfältige Bergung
Autor: Gadient Hansjörg
DOI: <https://doi.org/10.5169/seals-108954>

SORGFÄLTIGE BERGUNG

Ein Jahrhundert lang war der Lustgarten der Hortense de Beauharnais, Königin von Holland und Mutter Napoleons III., vergessen. Im Wortsinn verschüttet, lag er unter einer dicken Decke Aushub begraben und wurde langsam von einem Wald überwachsen. Der Hinweis einer Expertin und die vereinten Anstrengungen aller Beteiligten haben dieses gartenhistorische Juwel wieder auferstehen lassen.

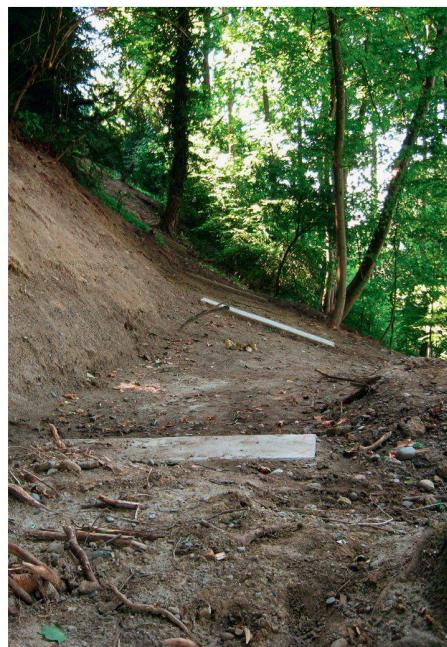
07 Trasse der Treppe mit Fundamentriegeln (Bild: Aldo Rota)

Vollkommen neu musste der Steg zwischen dem Lustgarten und der Schlosskapelle formuliert werden. Hier fehlten jegliche Spuren. Nur der Plan von 1860 zeigte, dass hier einmal eine direkte Verbindung im steilen Gelände existierte.

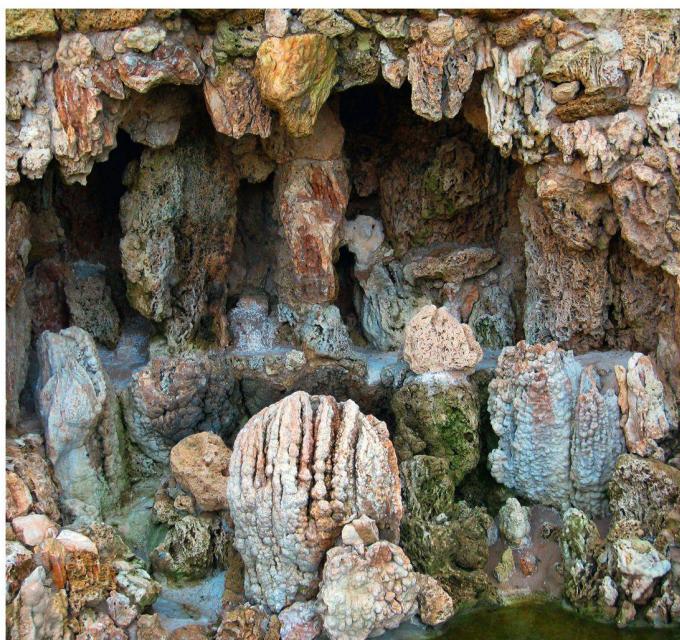
09 Detail der rekonstruierten Grotte (Bild: Aldo Rota)

Mit der Sanierung der Grotte wurde der Stuckateur und Gipser Stefan Meier betraut, der eine reiche Erfahrung mit der Wiederherstellung dieses in der Belle Epoque so beliebten Gartenelements hat. Für die Verkleidung beschaffte er Wasserkalke und Tuffsteinbrocken vor allem aus Slowenien. Die Grotte war ursprünglich mit Steinen aus der Höllloch-Grotte im Muothatal ausgekleidet gewesen, die heute nicht mehr zur Verfügung stehen. Angeleitet von dem einzigen erhaltenen Bild, arrangierte er die Steine in malerischen Vor- und Rücksprüngen, geschickt die Schönheiten der Volumen und Strukturen herausstellend. Dahinter speist ein System aus Wassertanks und -leitungen die Wand, die sich nach und nach bemoosen wird. Zusammen mit dem neu gepflanzten Besatz wird sich das mit einer melancholischen Färbung komponierte Bild des ausgehenden 19. Jahrhunderts wieder einstellen.

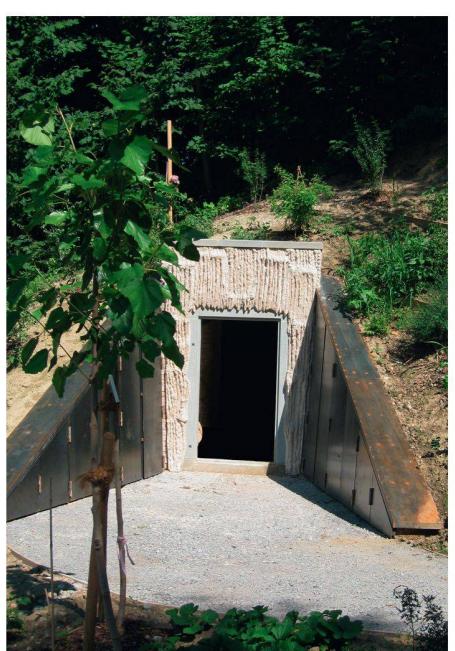
10 Eingang zum Eiskeller (Bild: Aldo Rota)

Eiskeller gehörten zu dieser Zeit zur üblichen Ausstattung eines Landhauses. Hier wurde das im Winter geschnittene Eis gelagert, das sich bis in den Spätsommer hielt. Abflussleitungen für Wasser, ein Eisenhaken über der Tür (als Aufhängung eines Flaschenzuges) und der Vergleich mit anderen Anlagen stellten sicher, dass es sich tatsächlich um einen ehemaligen Eiskeller handelt. Kaschiert wurde er als Grotte mit Tuffsteinbrocken. Dass Zugänge zu Eiskellern auch in anderen Anlagen als Tempelchen oder Grotten gestaltet wurden, ist belegt. In der Eiskammer fand sich eine originale Eisentür.

arbeiten vorgenommen. Beim Eiskeller musste ausser der Sanierung des Gewölbes der Zugang neu gebaut werden; eine Fassung mit Stahlplatten in Analogie zur noch erhaltenen Eisentür macht den zeitgenössischen Eingriff sichtbar. Das Becken des Springbrunnens musste neu gebaut werden: Entsprechend der ursprünglichen Bautechnik wurde es neu gemauert und mit der historisch belegten Asphaltenschicht abgedichtet. Auch die Speisung entspricht dem ursprünglichen Zustand, wird der Springstrahl doch von einer der vorhandenen Zisternen beim Schloss gespeist. Der fehlende Beckenrand schliesslich musste nach den historischen Abbildungen wiederhergestellt werden.
