Zeitschrift: Tec21
Herausgeber: Schweizerischer Ingenieur- und Architektenverein
Band: 134 (2008)
Heft: 33-34: Arenenberg

Artikel: Sorgfältige Bergung
Autor: Gadiant Hansjörg
DOI: <https://doi.org/10.5169/seals-108954>

SORGFÄLTIGE BERGUNG

Ein Jahrhundert lang war der Lustgarten der Hortense de Beauharnais, Königin von Holland und Mutter Napoleons III., vergessen. Im Wortsinn verschüttet, lag er unter einer dicken Decke Aushub begraben und wurde langsam von einem Wald überwachsen. Der Hinweis einer Expertin und die vereinten Anstrengungen aller Beteiligten haben dieses gartenhistorische Juwel wieder auferstehen lassen.

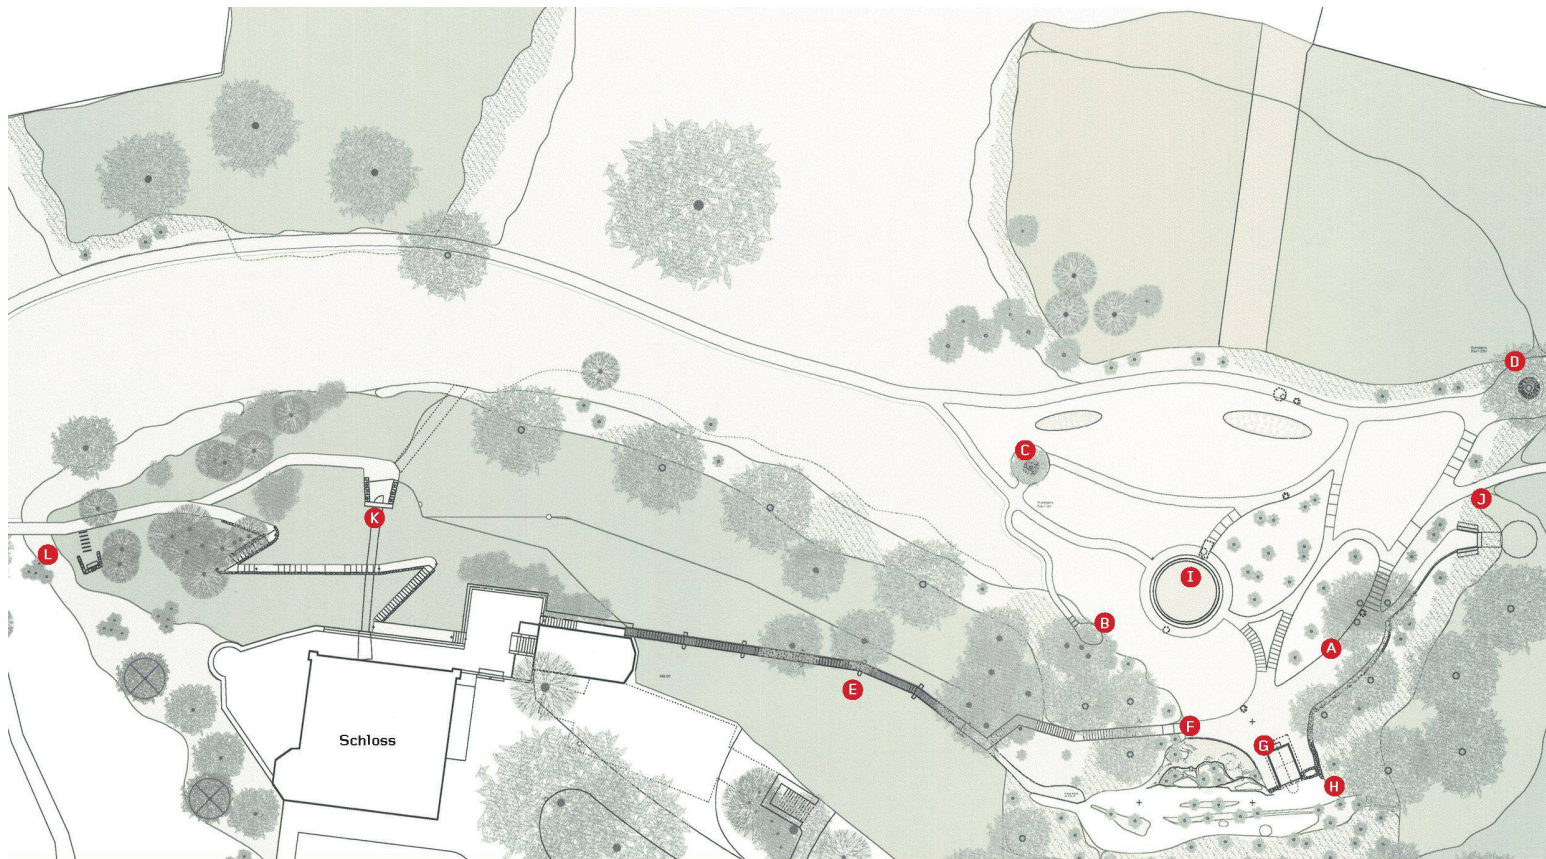
01 Plan des Parks: A Promenade, B Musikkanzel, C Rotunde, D Waldschule, E Treppe zur Kapelle, F Grotte «Eugénie», G Eremitage, H Kleine Grotte, I Springbrunnen, J Eiskeller, K Latrinestollen, L Grotte West, Mst. 1:900

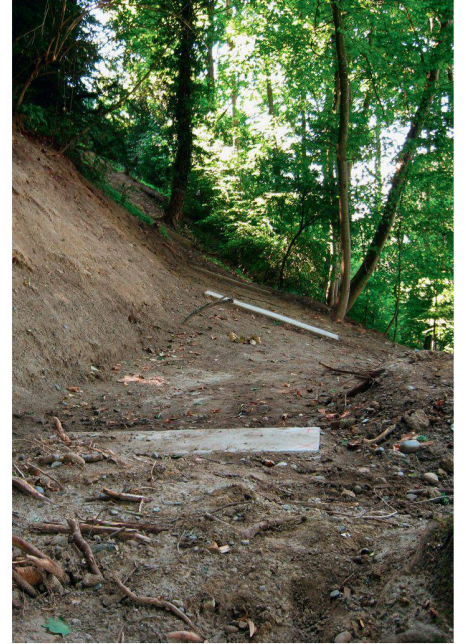
07 Trasse der Treppe mit Fundamentriegeln (Bild: Aldo Rota)

Vollkommen neu musste der Steg zwischen dem Lustgarten und der Schlosskapelle formuliert werden. Hier fehlten jegliche Spuren. Nur der Plan von 1860 zeigte, dass hier einmal eine direkte Verbindung im steilen Gelände existierte.

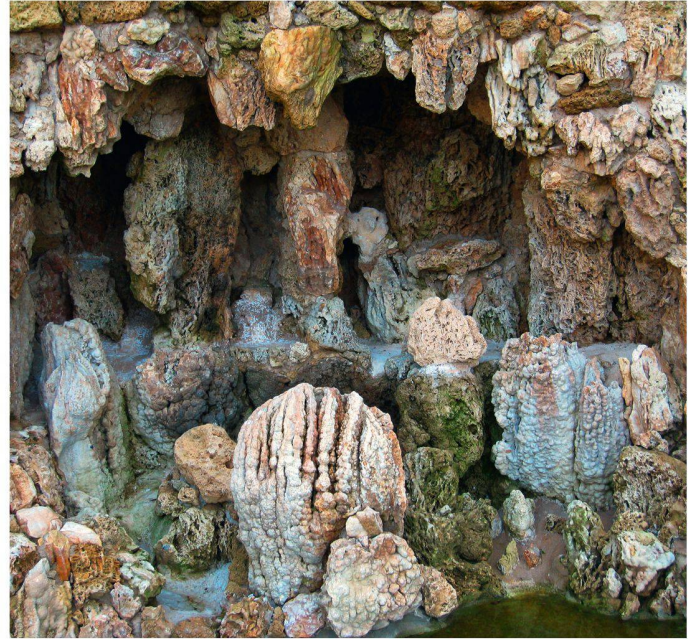
09 Detail der rekonstruierten Grotte (Bild: Aldo Rota)

Mit der Sanierung der Grotte wurde der Stuckateur und Gipser Stefan Meier betraut, der eine reiche Erfahrung mit der Wiederherstellung dieses in der Belle Epoque so beliebten Gartenelements hat. Für die Verkleidung beschaffte er Wasserkalke und Tuffsteinbrocken vor allem aus Slowenien. Die Grotte war ursprünglich mit Steinen aus der Hölloch-Grotte im Muothatal ausgekleidet gewesen, die heute nicht mehr zur Verfügung stehen. Angeleitet von dem einzigen erhaltenen Bild, arrangierte er die Steine in malerischen Vor- und Rücksprüngen, geschickt die Schönheiten der Volumen und Strukturen herausstellend. Dahinter speist ein System aus Wassertanks und -leitungen die Wand, die sich nach und nach bemoosen wird. Zusammen mit dem neu gepflanzten Besatz wird sich das mit einer melancholischen Färbung komponierte Bild des ausgehenden 19. Jahrhunderts wieder einstellen.

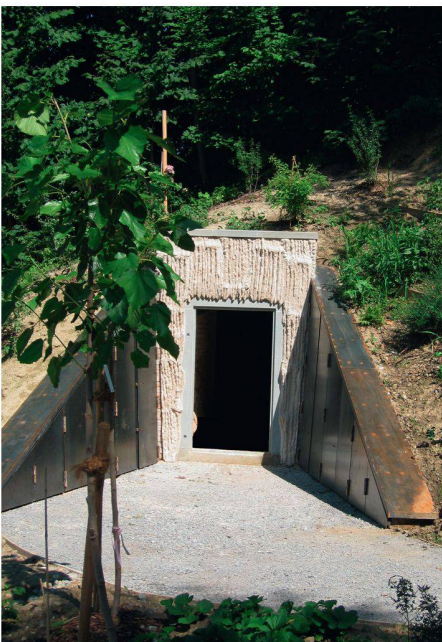
10 Eingang zum Eiskeller (Bild: Aldo Rota)

Eiskeller gehörten zu dieser Zeit zur üblichen Ausstattung eines Landhauses. Hier wurde das im Winter geschnittene Eis gelagert, das sich bis in den Spätsommer hielt. Abflussleitungen für Wasser, ein Eisenhaken über der Tür (als Aufhängung eines Flaschenzuges) und der Vergleich mit anderen Anlagen stellten sicher, dass es sich tatsächlich um einen ehemaligen Eiskeller handelt. Kaschiert wurde er als Grotte mit Tuffsteinbrocken. Dass Zugänge zu Eiskellern auch in anderen Anlagen als Tempelchen oder Grotten gestaltet wurden, ist belegt. In der Eiskammer fand sich eine originale Eisentür.

arbeiten vorgenommen. Beim Eiskeller musste ausser der Sanierung des Gewölbes der Zugang neu gebaut werden; eine Fassung mit Stahlplatten in Analogie zur noch erhaltenen Eisentür macht den zeitgenössischen Eingriff sichtbar. Das Becken des Springbrunnes musste neu gebaut werden: Entsprechend der ursprünglichen Bautechnik wurde es neu gemauert und mit der historisch belegten Asphalttschicht abgedichtet. Auch die Speisung entspricht dem ursprünglichen Zustand, wird der Springstrahl doch von einer der vorhandenen Zisternen beim Schloss gespeist. Der fehlende Beckenrand schliesslich musste nach den historischen Abbildungen wiederhergestellt werden.
