Zeitschrift: Tec21
Herausgeber: Schweizerischer Ingenieur- und Architektenverein
Band: 134 (2008)
Heft: 39: Vom Hochwasser lernen

Artikel: Objektschutz lohnt sich
Autor: Aller, Dörte / Egli, Thomas / Vanomsen, Pierre
DOI: <https://doi.org/10.5169/seals-108980>

OBJEKTSCHUTZ LOHNT SICH

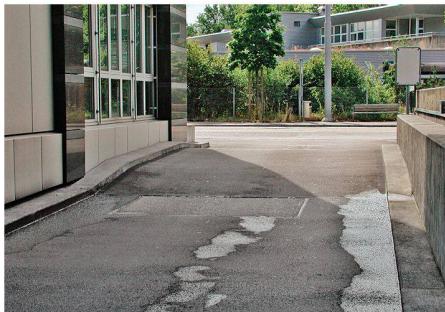
02 Eine Rampe schützt die Zufahrt zu tiefer liegendem Terrain vor Oberflächenabfluss (Bild: GVZ)

Bei kleinen Abflusstiefen lassen sich Schäden durch einfache Massnahmen verhindern bzw. stark verringern. Schwellen vor Tiefgaragenabfahrten oder Eingängen (Bild 2) sowie die Erhöhung der Lichtschächte über die Einstaubene (Bild 3) sind einfache Massnahmen gegen Schäden durch plötzliche Starkniederschläge. Weitere Hinweise finden sich in der «Wegleitung Objektschutz gegen meteorologische Naturgefahren».³ Objektschutzmassnahmen können bei Neubauten oft ohne zusätzliche Kostenfolgen realisiert werden, sofern sie von Beginn eingeplant werden. Außerdem ist ein Schaden durch

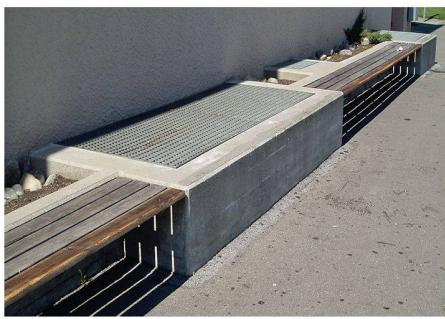
03 Eine einfache Objektschutzmassnahme ist auch die erhöhte Anordnung des Lichtschachtes, hier kaschiert durch den Einbezug in eine Sitzbank (Bild: Egli Engineering)

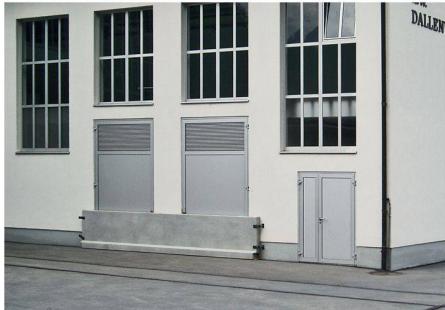
04 Objektschutzmassnahmen am Wasserkraftwerk Dallenwil
(Bild: Nidwaldner Sachversicherung)

Ein Fallbeispiel mit erfolgreichen Objektschutzmassnahmen ist das Kraftwerk Dallenwil im Kanton Nidwalden. Die temporären Schutzmassnahmen, die bei Hochwassergefahr rechtzeitig eingebaut werden müssen, umfassen die Abriegelung der Türen und Tore mit Betonschutzschilden (Bild 4). Ein Jahr nach der Planung und Realisierung der Massnahmen wurde das Kraftwerk im August 2005 von der Engelberger Aa überschwemmt. Der Erfolg der Vorkehrungen konnte danach wie folgt bewertet werden:

1. Gefahrenszenario: Die Schutzmassnahmen sind auf eine dynamische Überschwemmung durch die Engelberger Aa ausgerichtet. Das Ereignis 2005 entsprach diesen Einschätzungen.
2. Zuverlässigkeit:
 - Tragsicherheit: Die Überschwemmungshöhe von 0.6 m blieb unter der maximalen Einstauhöhe der Schutzmassnahmen. Der Geschiebeanprall blieb ohne Schadenfolgen.
 - Gebrauchstauglichkeit: Die Betonschilder konnten im August 2005 rechtzeitig installiert werden und erfüllten die Anforderungen an die Wasserdichtheit.
 - Dauerhaftigkeit: Der langfristige Betrieb der Schutzmassnahme ist gesichert, da der Kraftwerksbetrieb eine eigene Abflussmessstation mit Alarmauslösung besitzt und über einen permanenten Pikettdienst verfügt, der jederzeit einsatzbereit ist, um die Schutzelemente einzubauen.

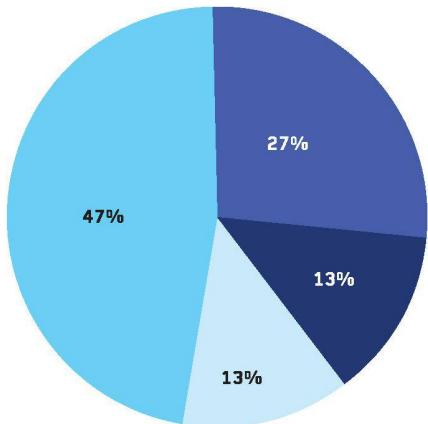
05 Prozentuale Verteilung der Schadenfälle beim Hochwasser 2005 an Neubauten mit Objektschutzaflagen in Kanton Nidwalden

■ keine Schäden

■ Schäden < 5000 Fr.

■ Schäden < 10 000 Fr.

■ Schäden > 10 000 Fr.

Dass sich Objektschutz lohnt, zeigt auch das Beispiel des Kantons Nidwalden. Dort wurde nach dem Hochwasser 1999 gesetzlich vorgeschrieben, dass bei allen im Gefahrenbereich des Seehochwassers erstellten Neubauten Objektschutzmassnahmen zu ergreifen sind. Die Vorgaben zur Bernessung der Massnahmen beruhten dabei auf dem Pegel des Hochwassers 1999. Nach dem Hochwasser 2005 wurde eine Auswertung der Schadensummen bei 70 Gebäuden vorgenommen (Bild 5).

Dank den getroffenen Objektschutzmassnahmen betrug der grösste Teil der Gebäudeschäden, nämlich 60%, weniger als 5000 Fr. Das ist ein Erfolg, denn entsprechend der Schadenstatistik der Vereinigung Kantonaler Feuerversicherungen (VKF) kostete ein durchschnittlicher Gebäudeschaden beim Hochwasser 2005 37000 Fr. Gänzlich ohne Schaden blieben nur 13% der Gebäude; dies auch weil der Seepegel 2005 deutlich über dem des Referenzjahres 1999 lag. Zudem kann Objektschutz nur im Ernstfall auf seine Tauglichkeit geprüft werden und ist daher ein iterativer Prozess.
