Zeitschrift: Tec21
Herausgeber: Schweizerischer Ingenieur- und Architektenverein
Band: 134 (2008)
Heft: 45: Ökologie und Baukultur

Artikel: Massanzug
Autor: Hasche, Katja
DOI: <https://doi.org/10.5169/seals-109004>

MASSANZUG

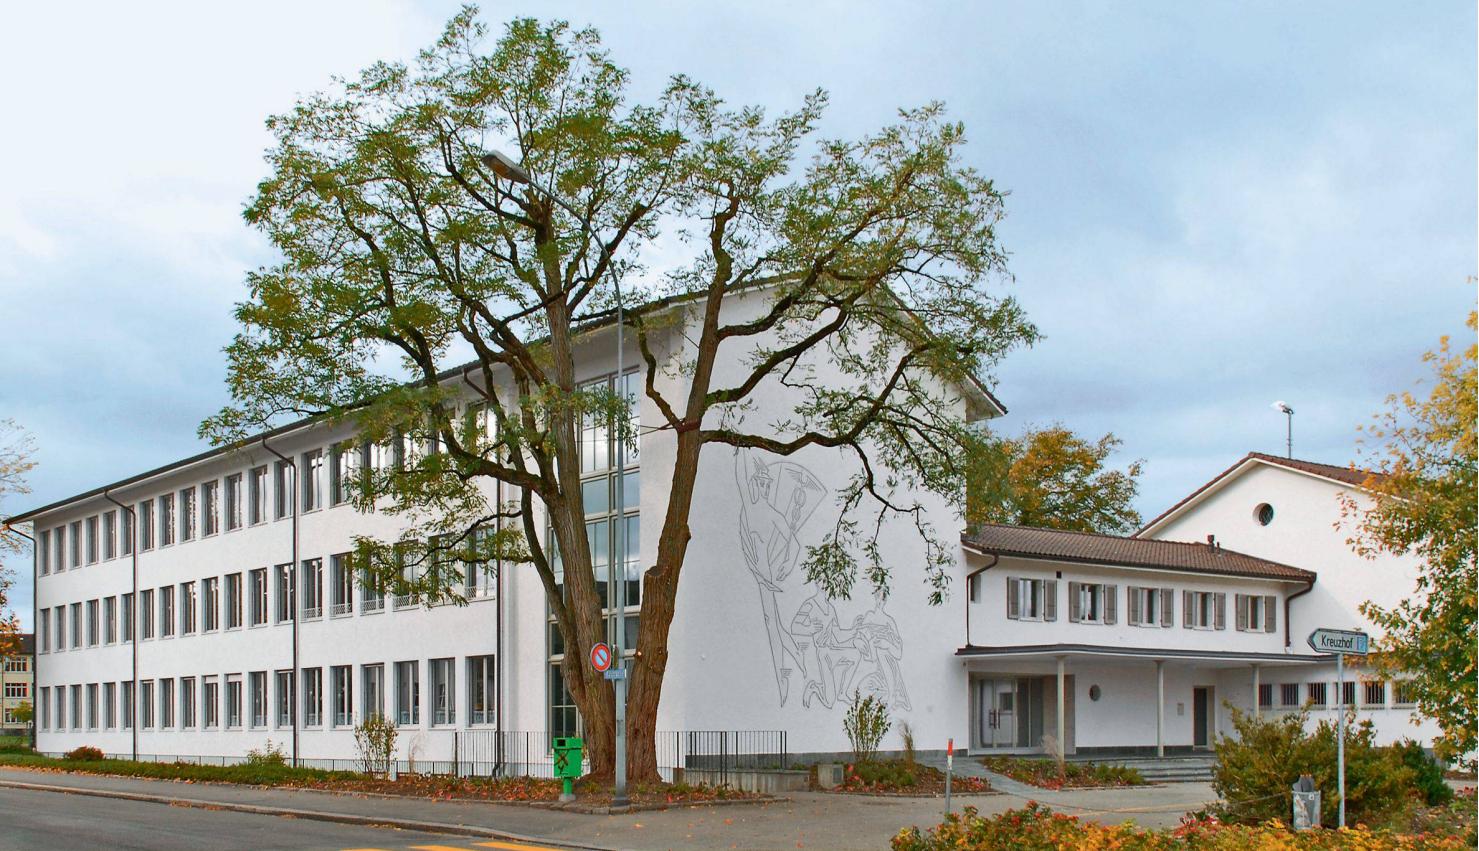
01 Schulhaus Kreuzfeld in Langenthal: Die präzis gestaltete Lochfassade und ein Sgraffito von Albert Lindegger am Klassentrakt verunmöglichen eine Aussendämmung
02 Die wärmedämmten Metall-Glasabschlüsse im Haupteingang sind etwas plumper als zuvor. Um dem Original näher zu kommen, wurden die Farben angepasst und die alten Türgriffe wieder montiert (Fotos: Roger Frei)

Das Schulgebäude wird über einen Fernwärme-Anschluss an eine Gasheizung geheizt – keine ideale Voraussetzung für das Erreichen des Minergie-Standards. Entsprechend gross war der Druck auf die wärmetechnische Verbesserung der Gebäudehülle. Da es sich beim Schulhaus um einen kompakten Riegel mit Lochfassade handelt, erschien eine umlaufende Aussendämmung auf den ersten Blick naheliegend. Doch beim genaueren Studium des Gebäudes wurde deutlich, dass seine architektonische Qualität in der Detailgestaltung liegt. Bei den Längsfassaden hätte eine Aussendämmung das präzis abgestimmte Verhältnis zwischen Fensterachsen und Leibungstiefen verunklärt. Und auf der einen Gebäudeschmalseite machte ein kunsthistorisch wertvolles Sgraffito von Albert Lindegger eine Aussendämmung unmöglich. Schliesslich kamen die Planer zum Schluss, nur dort zu dämmen, wo es den Ausdruck des Gebäudes am wenigsten beeinträchtigt, und die nicht isolierten Bereiche durch eine entsprechende Mehrdämmung an anderer Stelle auszugleichen. So erhielten beispielsweise die Außenwände des Kellergeschosses eine Innendämmung aus 14 cm Polystyrol-Platten. Der Kellerboden blieb dagegen ungedämmt, um die bestehende Raumhöhe zu erhalten. Das gleiche Prinzip fand bei den aufgehenden Mauerwerksfassaden Anwendung. Damit das Sgraffito unangetastet bleiben konnte, wurde die entsprechende Gebäudeschmalseite von innen mit 16 cm Polystyrol gedämmt. Die gegenüberliegende Schmalseite erhielt eine Aussendämmung in gleicher Stärke. Auf den Gebäudelängsseiten verzichteten die Planer zugunsten der bestehenden Leibungstiefen auf eine Aussendämmung. Aufgrund des hohen Fensteranteils von rund fünfzig Prozent nahm man hier zur energietechnischen Verbesserung einen Austausch der bestehenden Fenster vor. Statt der alten Holzfenster wurden Holz-Metall-Fenster mit Doppelisolierverglasung eingesetzt, die einen dreimal besseren Dämmwert aufweisen. Aus denkmalpflegerischer Sicht bleibt der Austausch der gut erhaltenen Originalverglasung ein Wermutstropfen, auch wenn die neuen Fenster trotz geänderter Materialität das Fassadenbild kaum verändern. Den oberen Abschluss des Dämmperimeters bildet eine Lage aus 20 cm Steinwolle auf dem Estrichboden.
