Artikel: Frisch wie einst Autor: Hanak, Michael

FRISCH WIE EINST

Das Schulhaus Chriesiweg in Zürich, ein bedeutender Schulhausbau aus den 1950er-Jahren, musste umfassend saniert werden. Vonseiten der Denkmalpflege wurde zu Recht ein weitgehender Erhalt der hochstehenden architektonischen Qualitäten gefordert. Zeitgemässe Ansprüche bezüglich Nutzung und Unterhalt stellen die Architekten bei der dezenten Instandsetzung des Baudenkmals vor grosse Herausforderungen.

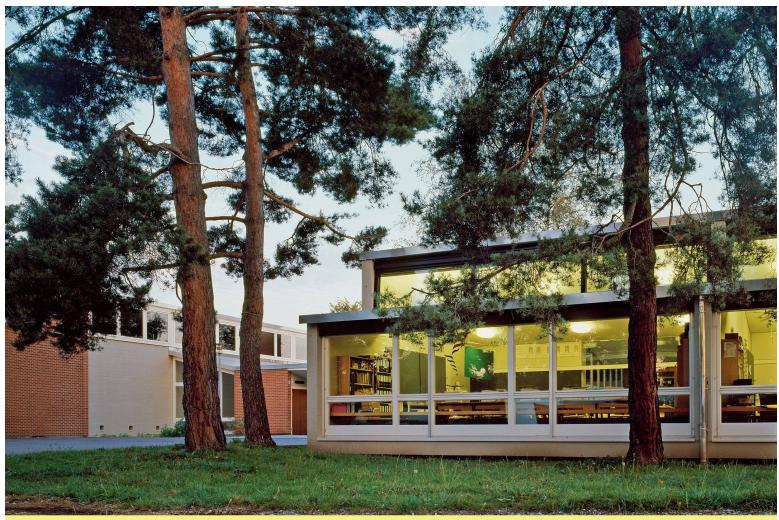
- 01 Pavillonbauten und Umgebungsgestaltung ergeben ein stimmiges Bild. Die differenzierten Beziehungen zwischen Innen- und Aussenräumen bleiben erhalten (Foto: Dominic Büttner) 02 Die Instandsetzung wird in zwei Etappen realisiert:
- 1. Etappe: zwei Schulpavillons und Turnhallentrakt – bereits abgeschlossen
- 2. Etappe: dritter Schulpavillon, Kindergarten und Singsaal – Ausführung laufend 03 Schulhaus Chriesiweg 1956 (Foto: Grünert, BAZ)

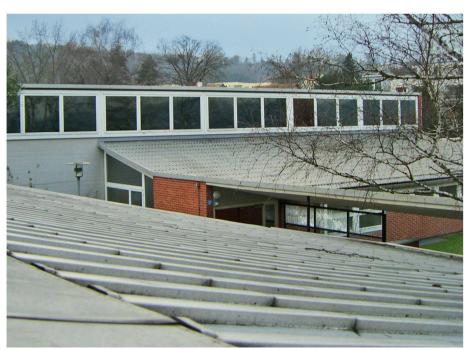
- 1. Betondecke
- 2. Voranstrich (Burkolit Bauder)
- 3. Dampfsperre
- 4. PIR-Dämmung 30 mm
- 5. Glaswolle-Dämmung 100 mm trittfest
- 6. Krallenbund Fural
- 7. Furaldacheindeckung
- 8. Kabelschutzkanal

04 Grundriss Schulpavillon
05 Schnitt Schulpavillon
(Pläne: Twerenbold Nägele Twerenbold)
06 Furaldach: Systemaufbau
(Grafik: Schoop + Co. AG)
07 Dachlandschaft mit Aluminiumblech
(Foto: Dominic Büttner)

Komplett aufgewertet durch eine den heutigen Anforderungen entsprechende Dämmung wurde der Dachaufbau, Formal konnte die Eindeckung mit dem neuen Furaldach beibehalten werden.

Berechnungen haben gezeigt, dass die Erdbebensicherheit aufgrund der geringen Gebäudehöhen und der zahlreichen aussteifenden Wände erreicht wird (Kasten S. 28, «Tragkonstruktion»). Verbesserungspotenzial bezüglich des Energieverbrauchs bieten vorderhand die Dachflächen sowie die grossflächigen Verglasungen (Kasten S. 28, «Bauphysik»). Die in Ortbeton ausgeführten Pultdächer werden neu gedeckt, wodurch eine den aktuellen Anforderungen entsprechende stärkere Wärmedämmung eingebracht werden kann. Die Denkmalpfleger entschlossen sich zusammen mit den Architekten, das für die Bauzeit typische Aluminiumdach der Marke Fural nachbauen zu lassen (Abb. 6 und 7). Dabei handelt es sich um ein Patent aus dem Jahre 1949 des Schweizers Josef Furrer aus Altdorf. Seine Erfindung zielte darauf ab, die erhebliche Ausdehnung des Leichtmetalls bei Erwärmung mit einer Profilierung der Blechbahnen aufzunehmen. Ein spezielles Aufstecksystem sorgt für eine einfache und verletzungsfreie Montage und Demontage. Da bei der gleichzeitigen Sanierung des Schulhauses Untermoos, das ebenfalls in Zürich Altstetten liegt, die gleiche Dachhaut ersetzt werden sollte, fanden die Architekten eine Spenglerfirma, die eine originalgetreue Wiedereinführung des Furaldachs an die Hand nahm.

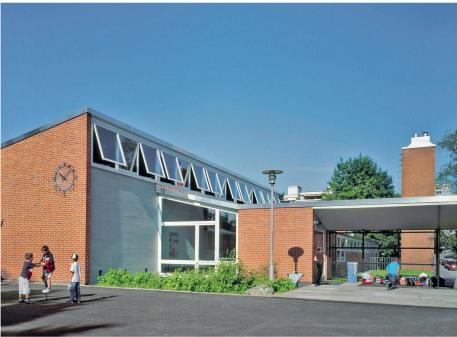
11 Nach der Instandsetzung präsentiert sich die wertvolle Schulhausanlage im Wesentlichen wie nach ihrer Fertigstellung. Eindrücklich wirkt die Unmittelbarkeit der Materialien und Formen (Fotos: Dominic Büttner)
