Artikel: Frisch wie einst
Autor: Hanak, Michael
DOI: <https://doi.org/10.5169/seals-108271>

FRISCH WIE EINST

Das Schulhaus Chriesiweg in Zürich, ein bedeutender Schulhausbau aus den 1950er-Jahren, musste umfassend saniert werden. Von Seiten der Denkmalpflege wurde zu Recht ein weitgehender Erhalt der hochstehenden architektonischen Qualitäten gefordert. Zeitgemäss Ansprüche bezüglich Nutzung und Unterhalt stellen die Architekten bei der dezenten Instandsetzung des Baudenkmals vor grosse Herausforderungen.

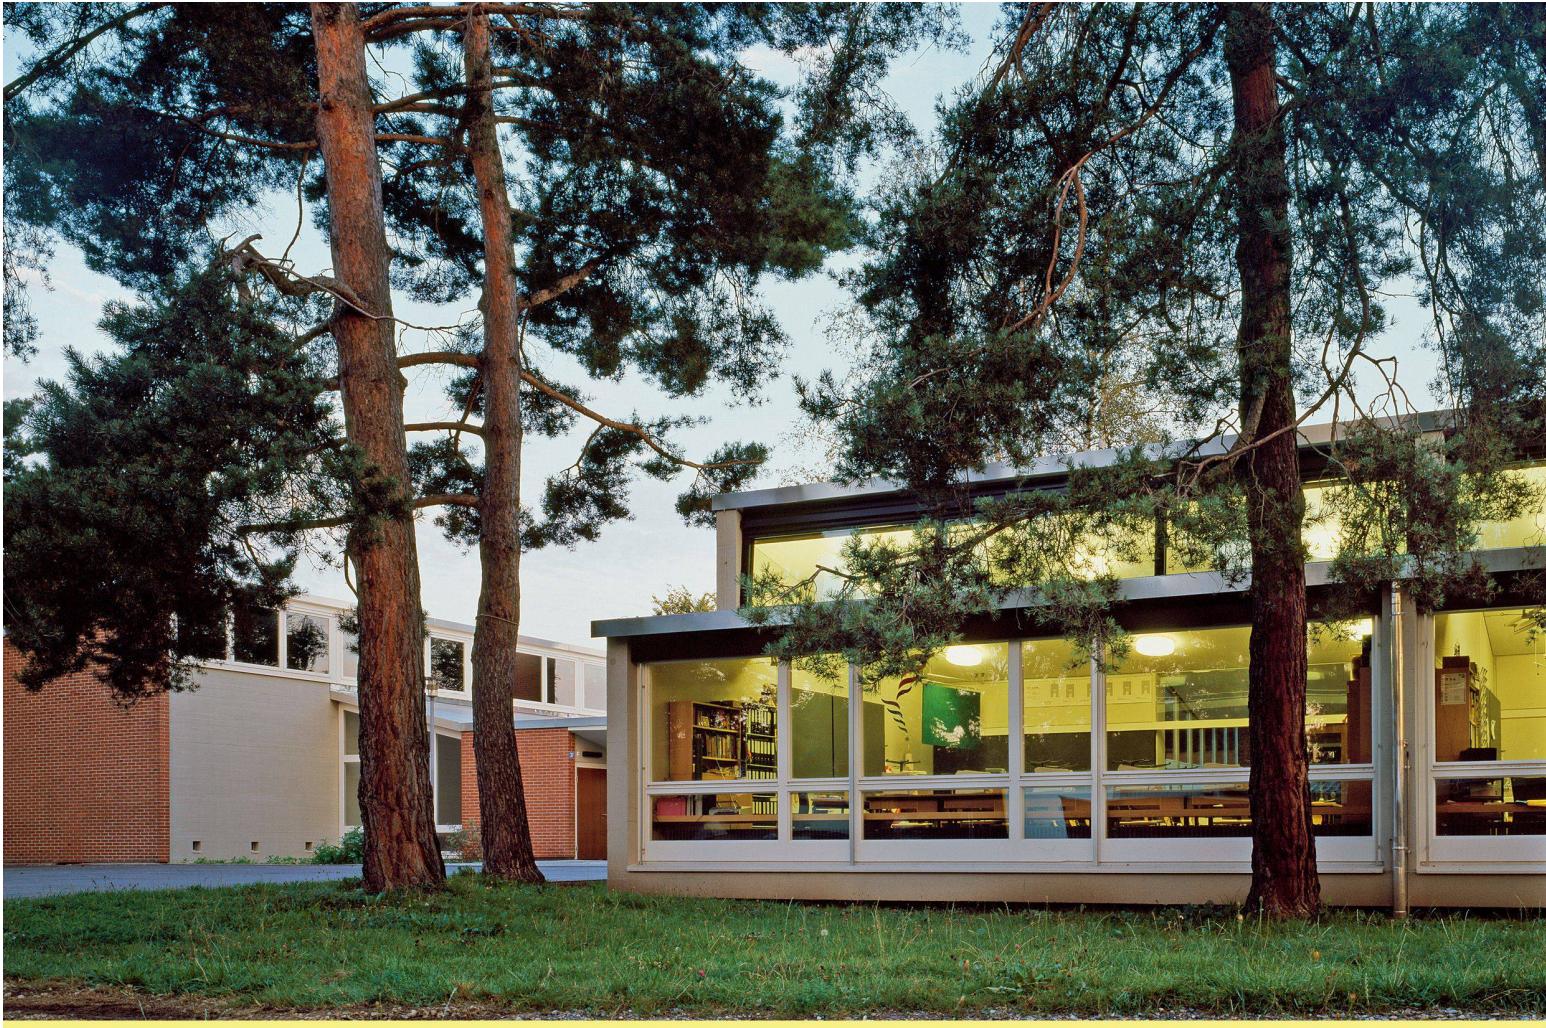
01 Pavillonbauten und Umgebungsgestaltung ergeben ein stimmiges Bild. Die differenzierten Beziehungen zwischen Innen- und Außenräumen bleiben erhalten (Foto: Dominic Büttner)
02 Die Instandsetzung wird in zwei Etappen realisiert:

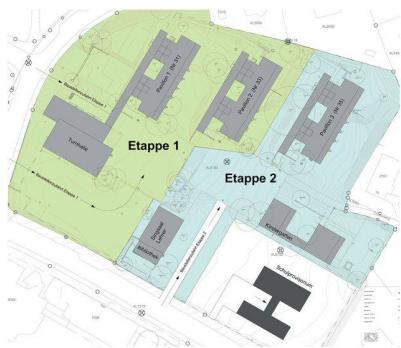
02

1. Etappe: zwei Schulpavillons und Turnhallentrakt – bereits abgeschlossen

2. Etappe: dritter Schulpavillon, Kindergarten und Singsaal – Ausführung laufend

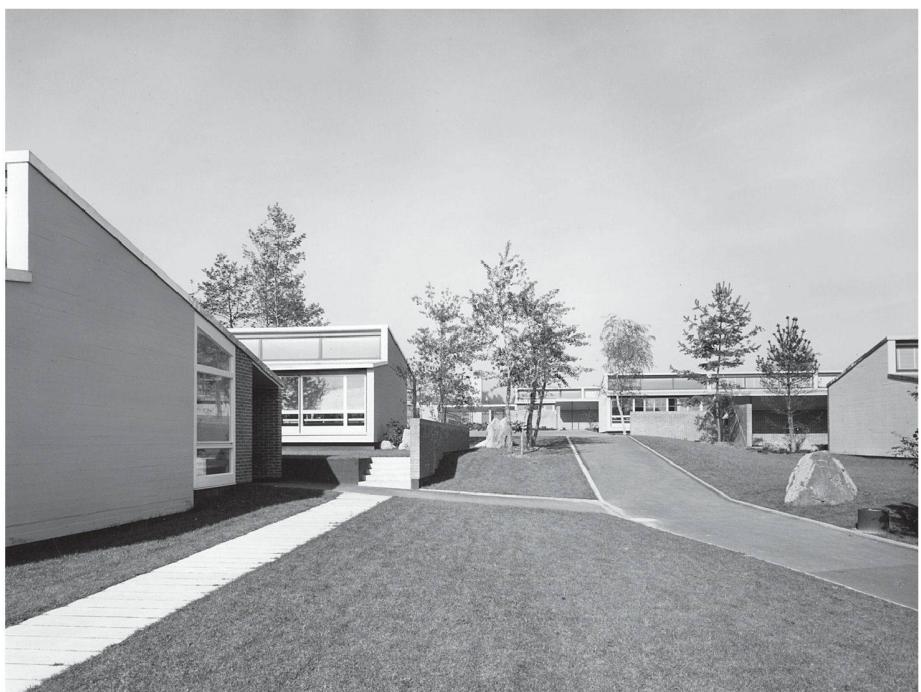
03 Schulhaus Chriesiweg 1956
(Foto: Grünert, BAZ)

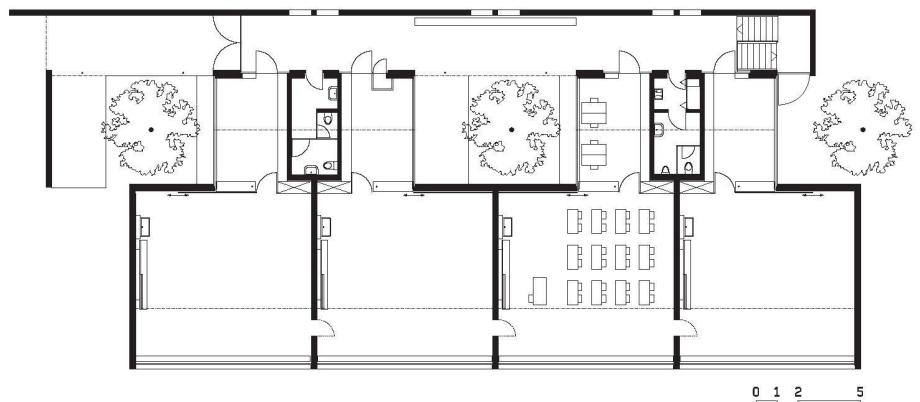
04

- 04** Grundriss Schulpavillon
- 05** Schnitt Schulpavillon
(Pläne: Twerenbold Nägeli Twerenbold)
- 06** Furaldach: Systemaufbau
(Grafik: Schoop + Co. AG)
- 07** Dachlandschaft mit Aluminiumblech
(Foto: Dominic Büttner)

Besonders am Wettbewerb war, dass von den eingeladenen Teilnehmern «freie Anregungen»³ bei der Gestaltung des Schulhauses eingefordert wurden. Das Stadtbauamt erwartete von den Architekten neue Ideen zum Schulhausbau und für einen zeitgemässen Schulunterricht. Cramer, Jaray und Paillard fanden in ihrem Projekt für das Schulhaus Chriesiweg zu einer raffinierten Lösung zwischen konventionellem Einraumklassenzimmer und damals propagiertem Gruppenunterrichtsraum: Ein Vorraum wird durch einen niedrigen Pflanztrog und einen verglasten Sturz vom Schulzimmer abgetrennt. Mit einer verschiebbaren Wandtafel kann dieser Annexraum vollends abgesondert werden. Von der räumlichen Separierung kleinerer Schülergruppen versprachen sich die Pädagogen vielfältige Verwendungsmöglichkeiten bei der Unterrichtsgestaltung. Außerdem war jeder Klasseneinheit ein innen liegender Gartenhof zugeordnet (Abb. 4).

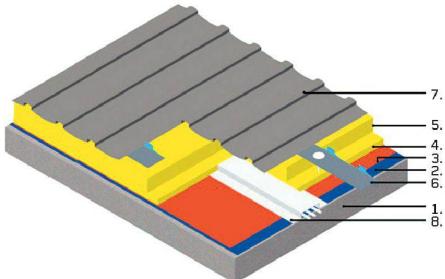
06
 1. Betondecke
 2. Voranstrich (Burkolit Bauder)
 3. Dampfsperre
 4. PIR-Dämmung 30 mm
 5. Glaswolle-Dämmung 100 mm trittfest
 6. Krallenbund Fural
 7. Furaldacheindeckung
 8. Kabelschutzkanal

Komplett aufgewertet durch eine den heutigen Anforderungen entsprechende Dämmung wurde der Dachaufbau. Formal konnte die Eindeckung mit dem neuen Furaldach beibehalten werden.

Berechnungen haben gezeigt, dass die Erdbebensicherheit aufgrund der geringen Gebäudehöhen und der zahlreichen aussteifenden Wände erreicht wird (Kasten S. 28, «Tragkonstruktion»). Verbesserungspotenzial bezüglich des Energieverbrauchs bieten vorderhand die Dachflächen sowie die grossflächigen Verglasungen (Kasten S. 28, «Bauphysik»). Die in Ort beton ausgeführten Pultdächer werden neu gedeckt, wodurch eine den aktuellen Anforderungen entsprechende stärkere Wärmedämmung eingebracht werden kann. Die Denkmalpfleger entschlossen sich zusammen mit den Architekten, das für die Bauzeit typische Aluminiumdach der Marke Fural nachzubauen zu lassen (Abb. 6 und 7). Dabei handelt es sich um ein Patent aus dem Jahre 1949 des Schweizers Josef Furrer aus Altdorf. Seine Erfindung zielte darauf ab, die erhebliche Ausdehnung des Leichtmetalls bei Erwärmung mit einer Profilierung der Blechbahnen aufzunehmen. Ein spezielles Aufstecksystem sorgt für eine einfache und verletzungsfreie Montage und Demontage. Da bei der gleichzeitigen Sanierung des Schulhauses Untermoos, das ebenfalls in Zürich Altstetten liegt, die gleiche Dachhaut ersetzt werden sollte, fanden die Architekten eine Spenglerfirma, die eine originalgetreue Wiedereinführung des Furaldachs an die Hand nahm.

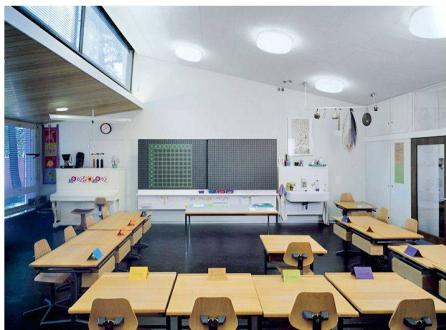
08 Das sanierte Schulzimmer: Die Deckenleuchten sind komplett neu, alle weiteren Eingriffe wurden dem Original nachempfunden

Akustikplatten bedecken die Untersichten der ursprünglich sichtbaren Betondächer. Neu sind auch die Türen, die die Klassenzimmer miteinander verbinden. Damit ergeben sich zusätzliche Möglichkeiten der Nutzung.

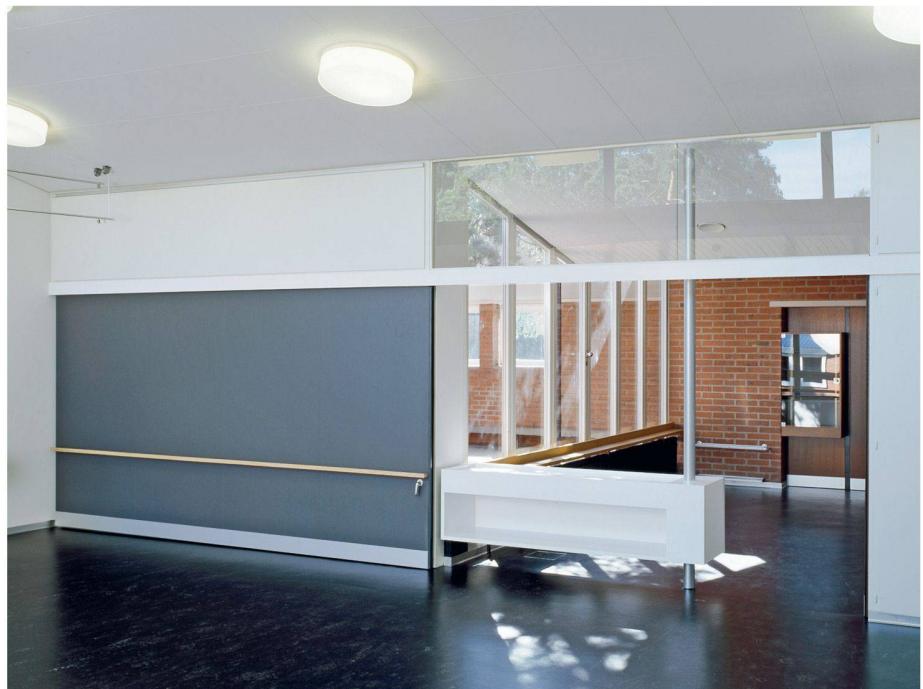
09 Mit der grossen, als Schiebetür konzipierten Wandtafel kann der Vorraum vom Schulzimmer abgetrennt werden

Die Struktur der Schulzimmertrakte mit den Innenhöfen und den gedeckten Gängen bleibt, wie sie ist: Auf eine neue Klimagrenze im Aussenkorridor wird verzichtet. Verglaster Sturz, Schiebewandtafel und raumtrennender Korpus werden wiederhergestellt; das Raumkontinuum zwischen Vorraum und Hauptraum besteht weiter (Abb. 9). Auf die verschiedenen Aussenbezüge und die abwechslungsreiche Lichtführung in den Klasseneinheiten legen die Architekten ebenfalls Wert. An den Decken sorgen neuzeitliche Beleuchtungskörper für das heute geforderte Kunstlicht. Um das Auf und Ab des Deckenverlaufs weiterhin spürbar zu lassen, treten die Leuchten nicht als zusätzliche Höhenebene in Erscheinung, sondern folgen in ihrer Anordnung den Schrägen der Pultdächer, wie dies bisher im niedrigeren Bereich vor den Fenstern und in den Vorräumen der Fall war.

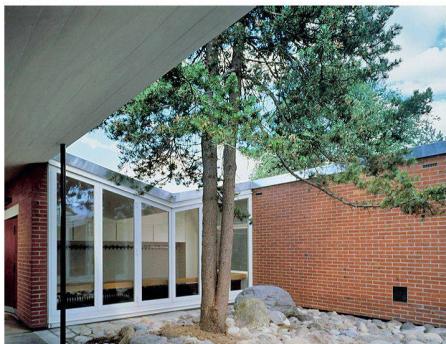
10 Die Struktur der Schulzimmertrakte mit den Innenhöfen und den gedeckten Gängen bleibt auch nach der Sanierung erhalten
