Artikel: Grüne Lunge
Autor: Dietsche, Daniela
DOI: <https://doi.org/10.5169/seals-108280>

GRÜNE LUNGE

Der innerstädtische Grünraum, zwischen dem Bahnhof und dem Bäderquartier gelegen, umspannt das Kurtheater und das heutige Grand Casino in Baden. In den letzten Jahren wurde der Kurpark zwar gepflegt, auf tief greifende Unterhaltsmassnahmen hat man jedoch verzichtet. Nun wurde die erste Etappe des von Schweingruber Zulauf Landschaftsarchitekten erarbeiteten Idealplans umgesetzt. Eröffnet wird der sanierte Kurpark Ende Juni 2009.

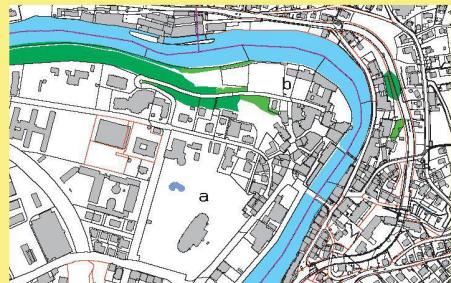
01 Der Kurpark (a) liegt unweit des im Limmatknie situierten Bäderquartiers (b)

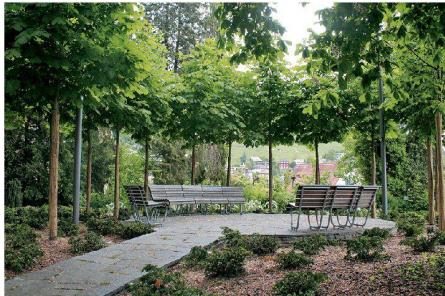
02 Neu gestaltete Aussichtskanzel nördlich des Stadtcasinos

Im Zuge der Rodung und Auslichtung wurde nördlich des Stadtcasinos eine Aussichtskanzel geschaffen, die den Blick über die Limmat nach Ennetbaden erlaubt. Um die Attraktivität des nördlichen Teils des Parks weiter zu fördern, werden auf einer Lichtung Skulpturen von Hans Trudel⁴ aufgestellt. Die Plastiken «Der Verwundete», «Narkissos» und «Erwachen» sind bisher an diversen Orten in Baden und Umgebung zu finden und sollen nun zu einer Gruppe formiert werden. Die Figuren «Bacchus» und «Sich Abkehrende» behalten ihre bisherigen Standorte im Kurpark.

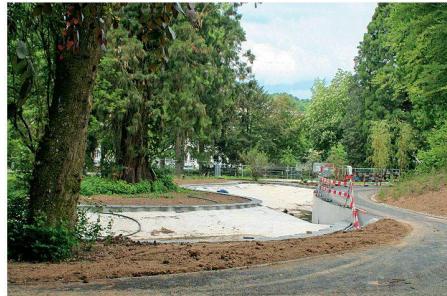
03 Umgestaltung des Ententeichs, dessen Wasserfläche nun 370m² beträgt

Der Weiher war neben dem Brunnen seit der Entstehung des Parks das Herzstück der Anlage. Der bestehende Weiher – ein stehendes Gewässer – war in einem desolaten Zustand. Zur Reinigung musste regelmäßig das Wasser abgelassen und der Schlamm von Hand entfernt werden. Dieser Teich wurde nun abgebrochen und durch eine vergrösserte Wasserfläche von 370m² ersetzt. Die geschwungene Form wurde fugenlos gegossen und mit Netzen bewehrt, um die geforderte Dichtigkeit zu erreichen. Dennoch wird mit Haarrissen gerechnet, die sich aber nach und nach durch Ablagerungen selbst verschliessen sollten. Im Rahmen der Projektausarbeitung wurden diverse Wasseraufbereitungssysteme geprüft. Umgesetzt wurde eine unterhaltsarme Vollreinigungsanlage mit Umwälzung, UV-Belichtung und Wasserfiltrierung. Dieses System verspricht klares Wasser ohne Einsatz von Chemikalien. Die notwendigen Installationen sind in einem unterirdischen Technikraum untergebracht. Zur Eröffnung Ende Juni 2009³ wird sich der Weiher noch als mit Wasser gefüllte Betonwanne präsentieren. Die Randzonen werden zwar bepflanzt, der Bewuchs der Sohle hingegen soll sich im Laufe der Zeit von selbst ergeben.

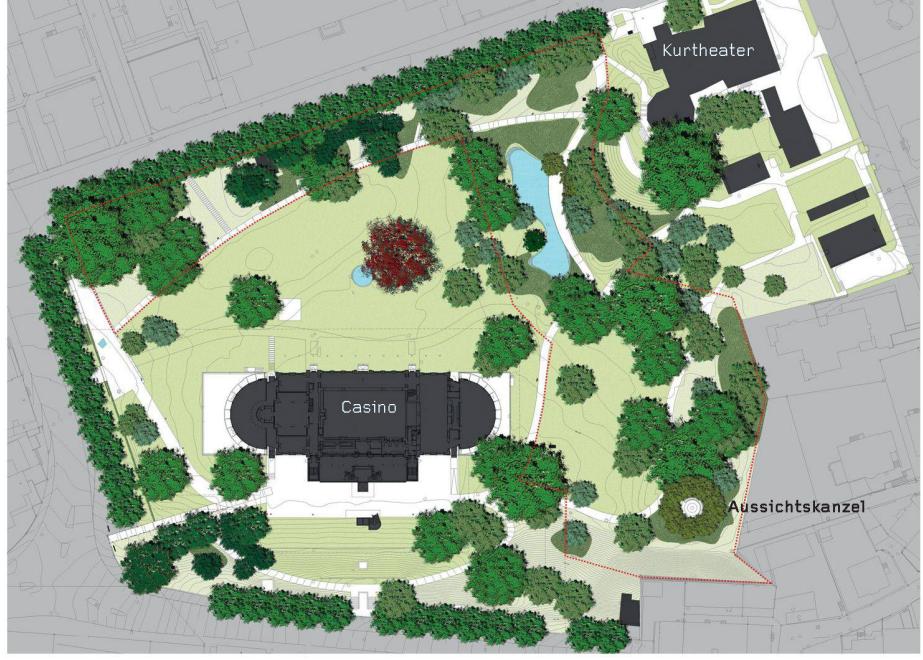
05 Lageplan des Kurparks Baden: Die 1. Etappe des Idealplans wurde umgesetzt. In weiteren Etappen ist zum Beispiel vorgesehen, Gebäude wie das Gärtnerhaus neben dem Kurtheater abzubrechen und den Park zu vergrössern. Ob und wann dies geschieht, hängt von angrenzenden Bauvorhaben wie beispielsweise dem Bau des Stadtcasino-Annexes ab (Plan: Schweingruber Zulauf Landschaftsarchitekten)

Schweingruber Zulauf Landschaftsarchitekten erarbeiteten 1993 den bis heute gültigen Idealplan als Grundlage für eine Sanierung des Kurparks. Die erste Etappe wurde nun umgesetzt. Sie umfasste vordringlich eingestufte Massnahmen wie die Intensivierung von Pflege und Unterhalt, Rodung kranker Bäume, Auslichtung zu dichter Pflanzenbestände und Neupflanzungen². Weitere Bestandteile dieser Etappe waren der Abbruch und Ersatz des Weiher sowie die Neugestaltung einer Aussichtskanzel. Ob weitere im Idealplan vorgesehene Etappen realisiert werden, hängt von angrenzenden Bauvorhaben im Bereich Kurtheater oder Bäderstrasse ab.
