**Zeitschrift:** Tec21  
**Herausgeber:** Schweizerischer Ingenieur- und Architektenverein  
**Band:** 136 (2010)  
**Heft:** 20: Naturtheater

**Artikel:** Felsenfest verankert  
**Autor:** Eisenlohr, Thomas / Wittel, Andrea / Fischli-Boson, Patric  
**DOI:** <https://doi.org/10.5169/seals-109609>

# FELSENFEST VERANKERT

Dank einem Lift und einem neuen Steg ist das Naturschauspiel des Rhein-falls einfacher zu erreichen. Die Bauingenieure von Ernst Basler + Partner fügten die Tragkonstruktionen geschickt in die anspruchsvolle Kulisse ein. Doch weil diese bröckelt, mussten sie in Zusammenarbeit mit dem Geologen der Dr. Heinrich Jäckli AG zuerst den Fels stabilisieren.

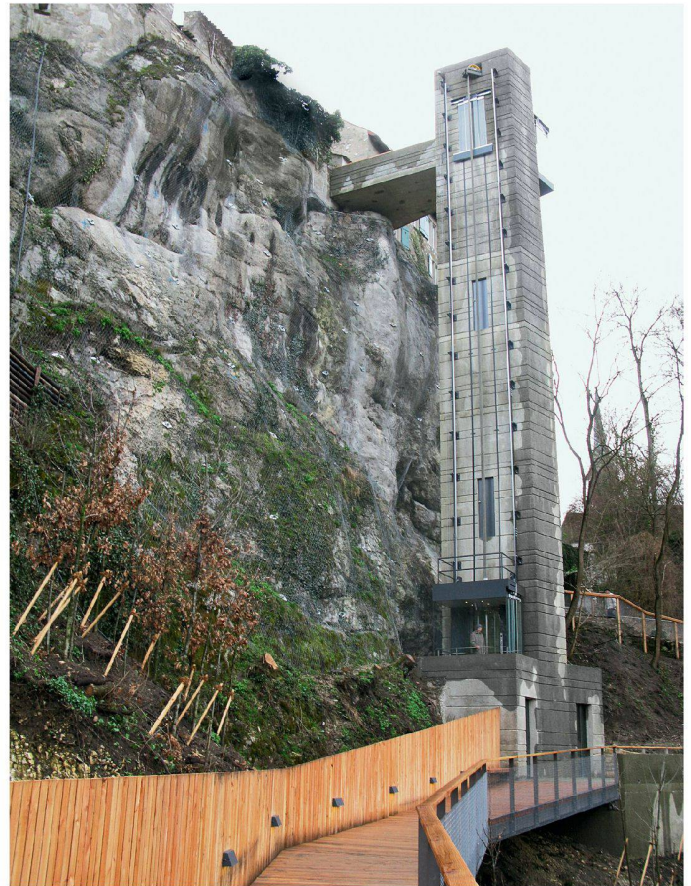
02 An den Liftturm schliesst schwimmend gelagert der Steg an, eine mit Holz beplankte Stahlkonstruktion

Der sensiblen Umgebung und nicht zuletzt der schwierigen Randbedingungen für die Montage des Steges wegen wurde hier eine Stahlkonstruktion gewählt. Das Tragwerk ist grundsätzlich als sechsfeldriger Durchlaufträger konzipiert, der an beiden Enden schwimmend gelagert ist. Stabilisiert wird der Steg durch die Einspannungen an den Stützenköpfen und die geometrische Steifigkeit, die aus dem geknickten Grundriss resultiert. Der Stegquerschnitt besteht in der Regel aus zwei an den Rändern angeordneten Hohlkastenträgern, die durch «radial» angeordnete Träger in den Knicken miteinander verbunden werden. Zum Turm hin ergeben sich zwei relativ grosse Spannweiten, die in der Schwingungsanalyse Frequenzen zeigten, die durch Fussgänger angeregt werden könnten. Hier ist jeweils ein zusätzlicher Träger in der Mitte des Steges angeordnet, der die Steifigkeit der Brücke so beeinflusst, dass nun die Frequenzen ausserhalb des kritischen Bereiches liegen.
