**Zeitschrift:** Tec21  
**Herausgeber:** Schweizerischer Ingenieur- und Architektenverein  
**Band:** 136 (2010)  
**Heft:** 20: Naturtheater

**Artikel:** Auf engem Raum  
**Autor:** Dietsche, Daniela  
**DOI:** <https://doi.org/10.5169/seals-109610>

# AUF ENGEM RAUM

Steiles und felsiges Gelände, wenig Platz für Materiallager, enge Zufahrten und schwierige Geologie sind Faktoren, die sich beim Bauablauf des neuen Stegs und des Aufzugs beim Schloss Laufen kumulierten. Wegen dieser Hindernisse entstand bei dieser vergleichsweise kleinen Baustelle ein verhältnismässig grosser Aufwand.

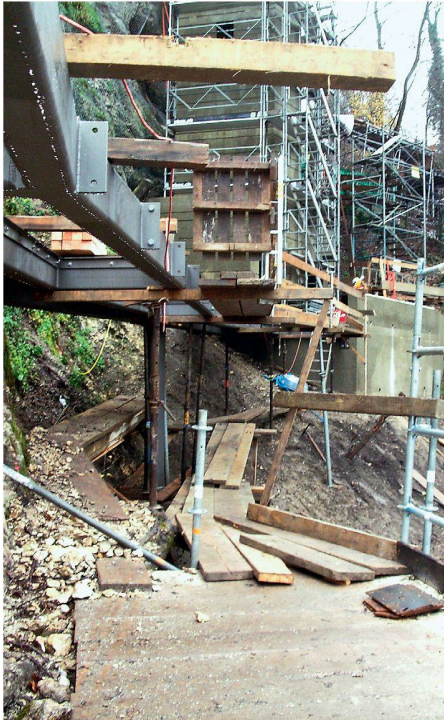
02

**02** Die engen Platzverhältnisse waren eine der grössten Herausforderungen bei dieser Baustelle (Fotos: F. Strässle)

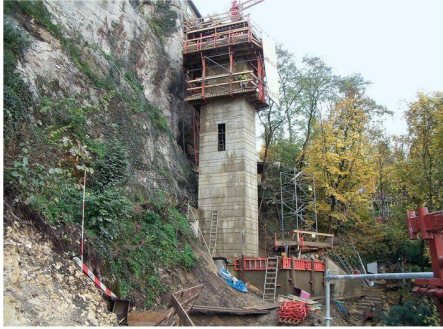
04

**04** Der 28m hohe Liftturm wurde mit Hilfe einer Kletterschalung erstellt

Der Liftturm wurde mit Hilfe einer Kletterschalung in acht Etappen zu 3.12m erstellt – wöchentlich je eine. Die obere Plattform wurde im Februar 2010 fertig gestellt. Die Gegengewichte und die Maschine des Glasaufzugs wurden bereits während des Betonierens des Turmes eingehoben und geschützt, da sie so in grossen Einheiten eingebaut werden konnten. Die zwei Kabinen funktionieren unabhängig voneinander. Um eine schnelle Evakuierung im Fall eines Liftstillstands zu ermöglichen, sind im Sicherheitskonzept zwei Durchstiege (8m und 16m) vorgesehen, durch die von einer in die andere Kabine evakuiert werden kann. Für Wartung und Unterhalt sind die Kabinen mit einem Deckel ausgestattet, und der Liftturm hat im Kern alle 4m Podeste, die mit Leitern verbunden sind.

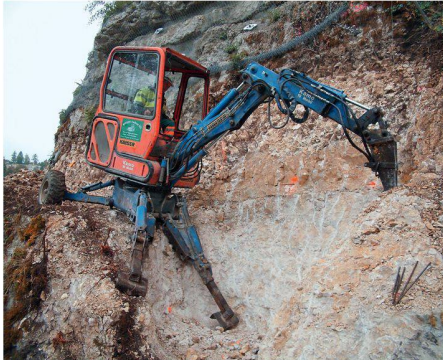
05

**05** Bei den Arbeiten im steilen Gelände wurde ein Schreitbagger (Fa. Kaiser, 2.9t) eingesetzt

liegen im steilen Hang zwischen zwei bestehenden Wegen. Eine Stützmauer in diesem Bereich sichert den oberen Weg und bildet gleichzeitig die Gehfläche. Für den Bau der Stützmauer wie auch später für die Gerüstebene mussten Arbeiten am Seil durchgeführt werden. Zunächst wurde eine Standfläche für den Schreitbagger hergestellt. Da an den äusseren Rändern des Kranbereichs die für den Kran möglichen Lasten recht gering sind, musste der Bagger in Einzelteile zerlegt umgesetzt werden.

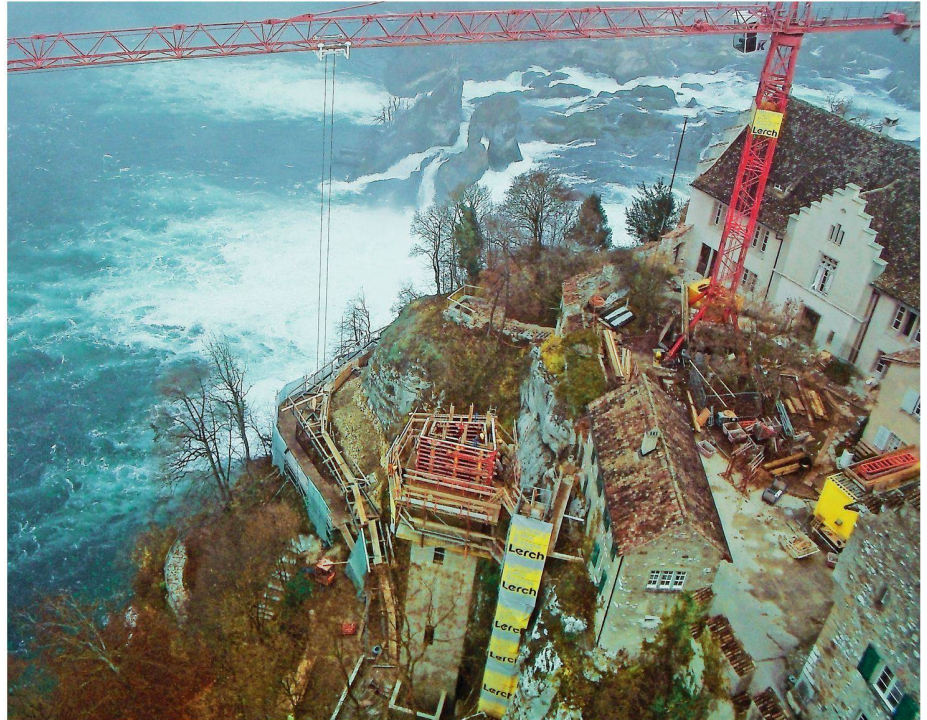
06

**06** Auf dem Schlosshof wurde ein kleiner Umschlagplatz eingerichtet. Die Magnolie in der Mitte des Hofes neben dem Kran wurde mit Absperungen vor Beschädigungen geschützt. Der Kran tangierte ihre Wurzeln nicht

Im Schlosshof, wo während der Bauzeit der zweite Kran stand und ein kleiner Umschlagplatz eingerichtet war, beginnt heute der Rundweg. Er führt hinab zu den Aussichtspunkten Oberes und Unteres Belvedere, von wo man den Rheinfluss überblicken und auf dem neuen Steg seinen Rundgang fortsetzen kann (siehe S. 18ff.). Die ersten 12m dieses neuen Steges
