**Zeitschrift:** Tec21  
**Herausgeber:** Schweizerischer Ingenieur- und Architektenverein  
**Band:** 136 (2010)  
**Heft:** 20: Naturtheater

**Artikel:** Auf engem Raum  
**Autor:** Dietsche, Daniela  
**DOI:** <https://doi.org/10.5169/seals-109610>

# AUF ENDEM RAUM

Steiles und felsiges Gelände, wenig Platz für Materiallager, enge Zufahrten und schwierige Geologie sind Faktoren, die sich beim Bauablauf des neuen Stegs und des Aufzugs beim Schloss Laufen kumulierten. Wegen dieser Hindernisse entstand bei dieser vergleichsweise kleinen Baustelle ein verhältnismässig grosser Aufwand.

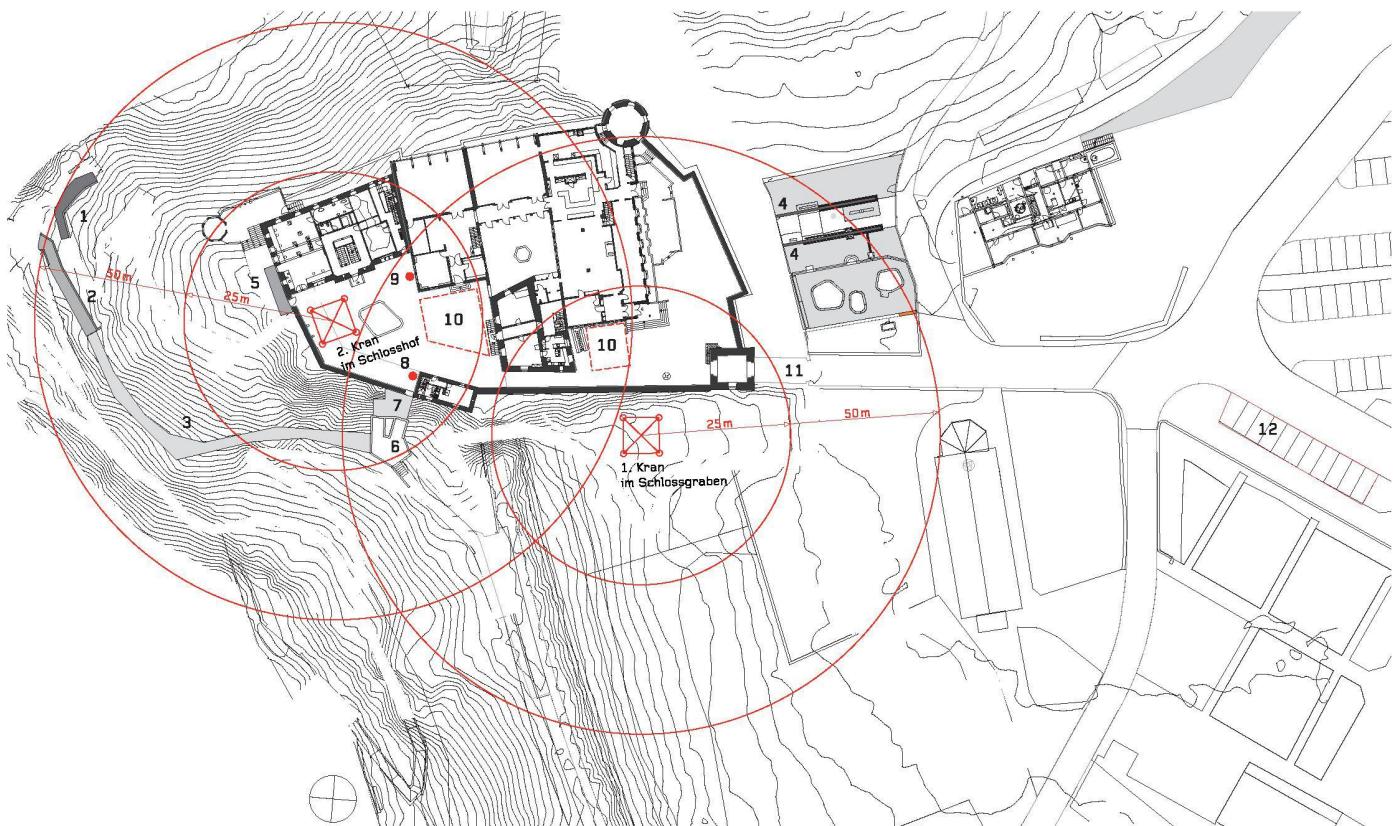
#### 01 Situationsplan der Baustelleninstallationen

- 1 Oberes Belvedere
  - 2 Unteres Belvedere
  - 3 Belvederesteg
  - 4 Stützmauern Kinderspielplatz
  - 5 Beginn Rundgang
  - 6 Lift
  - 7 Plattform Station Schlosshof  
(Schluss Rundgang)
  - 8 Wasseranschluss
  - 9 Elektroanschluss
  - 10 Zwischenlager
  - 11 Holzbrücke
  - 12 Lagerplatz (auf bestehendem Parkplatz)
- (Plan: Ernst Basler und Partner)

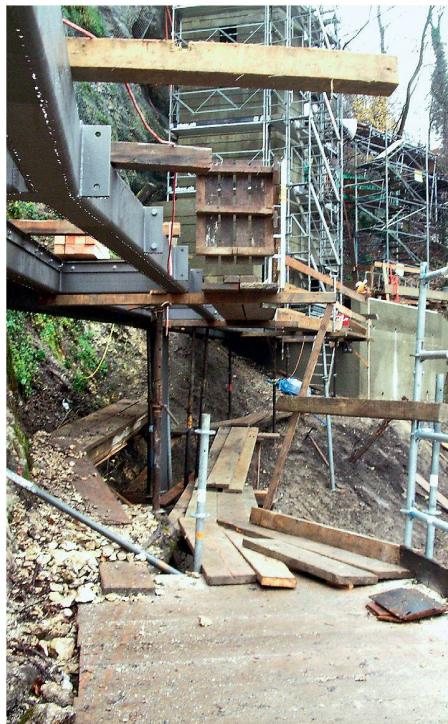
02

**02** Die engen Platzverhältnisse waren eine der grössten Herausforderungen bei dieser Baustelle (Fotos: F. Strässle)

Das Schloss Laufen liegt auf einer Felsnase im Rhein, sodass sich für die Materiallager und Mannschaftscontainer nur der in unmittelbarer Nähe liegende Parkplatz anbot. Um das Besucheraufkommen im Sommer zu bewältigen, war es notwendig, dass diese Parkplätze auch während des Baus zur Verfügung standen, da diejenigen auf der gegenüberliegenden Rheinseite nicht ausreichen. Somit konnte lediglich ein beschränkter Teil links neben der Zufahrt zum Schloss für den Baubetrieb genutzt werden (Abb. 1). Da dieser jedoch ausserhalb des Kranbereichs lag, wurde er kaum für den Umschlag genutzt. Das Material musste so geliefert werden, dass es auf der Baustelle verteilt und irgendwo am Berg zwischen-gelagert werden konnte.

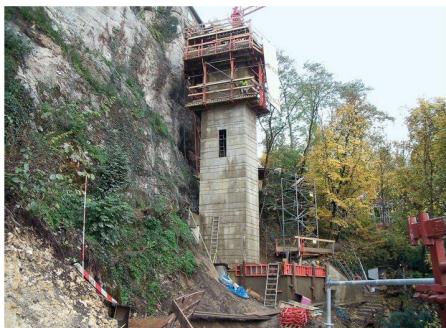
04

**04** Der 28 m hohe Liftturm wurde mit Hilfe einer Kletterschalung erstellt

Der Liftturm wurde mit Hilfe einer Kletterschalung in acht Etappen zu 3.12 m erstellt – wöchentlich je eine. Die obere Plattform wurde im Februar 2010 fertig gestellt. Die Gegengewichte und die Maschine des Glasaufzugs wurden bereits während des Betonierens des Turmes eingehoben und geschützt, da sie so in grossen Einheiten eingebaut werden konnten. Die zwei Kabinen funktionieren unabhängig voneinander. Um eine schnelle Evakuierung im Fall eines Liftstillstands zu ermöglichen, sind im Sicherheitskonzept zwei Durchstiege (8 m und 16 m) vorgesehen, durch die von einer in die andere Kabine evakuiert werden kann. Für Wartung und Unterhalt sind die Kabinen mit einem Deckel ausgestattet, und der Liftturm hat im Kern alle 4 m Podeste, die mit Leitern verbunden sind.

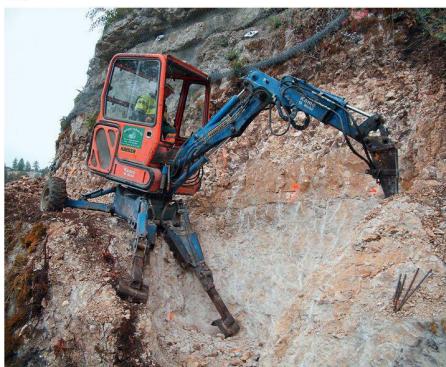
05

**05** Bei den Arbeiten im steilen Gelände wurde ein Schreitbagger (Fa. Kaiser, 2.9 t) eingesetzt

liegen im steilen Hang zwischen zwei bestehenden Wegen. Eine Stützmauer in diesem Bereich sichert den oberen Weg und bildet gleichzeitig die Gehfläche. Für den Bau der Stützmauer wie auch später für die Gerüstebene mussten Arbeiten am Seil durchgeführt werden. Zunächst wurde eine Standfläche für den Schreitbagger hergestellt. Da an den äusseren Rändern des Kranbereichs die für den Kran möglichen Lasten recht gering sind, musste der Bagger in Einzelteile zerlegt umgesetzt werden.

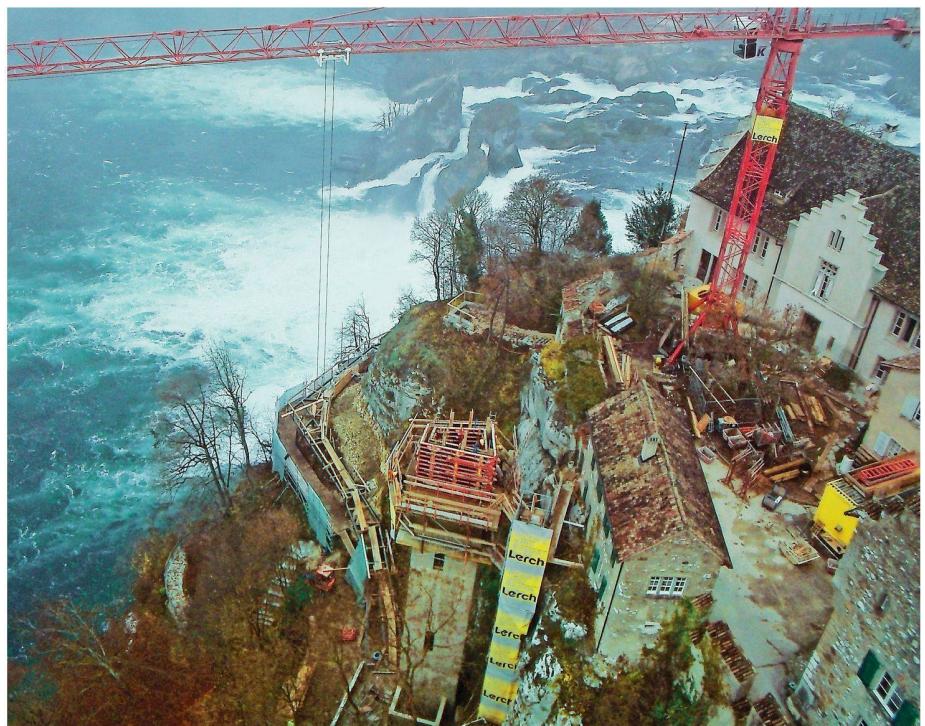
06

**06** Auf dem Schlosshof wurde ein kleiner Umschlagplatz eingerichtet. Die Magnolie in der Mitte des Hofes neben dem Kran wurde mit Absperrungen vor Beschädigungen geschützt. Der Kran tangierte ihre Wurzeln nicht

Im Schlosshof, wo während der Bauzeit der zweite Kran stand und ein kleiner Umschlagplatz eingerichtet war, beginnt heute der Rundweg. Er führt hinab zu den Aussichtspunkten Oberes und Unteres Belvedere, von wo man den Rheinfall überblicken und auf dem neuen Steg seinen Rundgang fortsetzen kann (siehe S. 18ff.). Die ersten 12m dieses neuen Steges
