Zeitschrift: Tec21
Herausgeber: Schweizerischer Ingenieur- und Architektenverein
Band: 136 (2010)
Heft: 46: Sturzgefahr am Lopper

AM HÄNGENDEN SEIL

Am Loppernordhang ist eine Plattform – einem Adlerhorst gleich – auf mächtigen Stützpfählern in die steil abfallende Felswand namens Reigeldossen gebaut. 230 m weiter unten schimmert der Vierwaldstättersee. Die Pontonbrücke, die Hergiswil und Stansstad provisorisch verbindet, liegt wie eine Perlenkette im blauen Wasser. Aber es ist kein Aussichtspunkt zum Verweilen, sondern eine Baustelleninstallation für umfangreiche Felsicherungsarbeiten zum Schutz der darunterliegenden Kantonsstrasse.

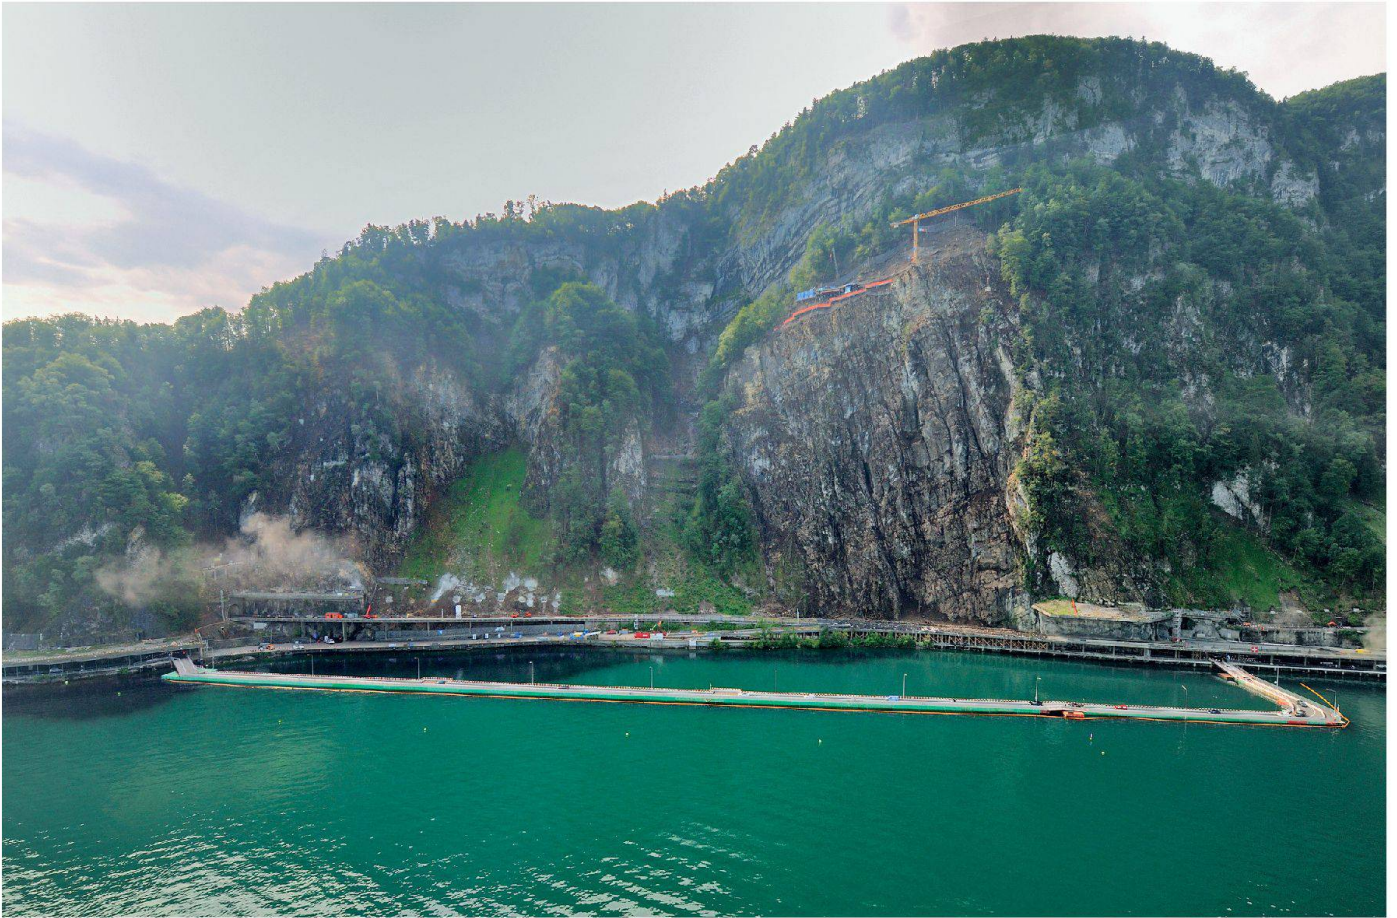
02 Lopperr Nordhang mit dem Reigeldossen und der Arbeitsplattform in der Bildmitte (Foto: Astra)

05 Arbeiten am hängenden Seil direkt unter der Arbeitsplattform. Zum Grössenvergleich beachte man die Plattform in Abb. 2 (Foto: Astra)

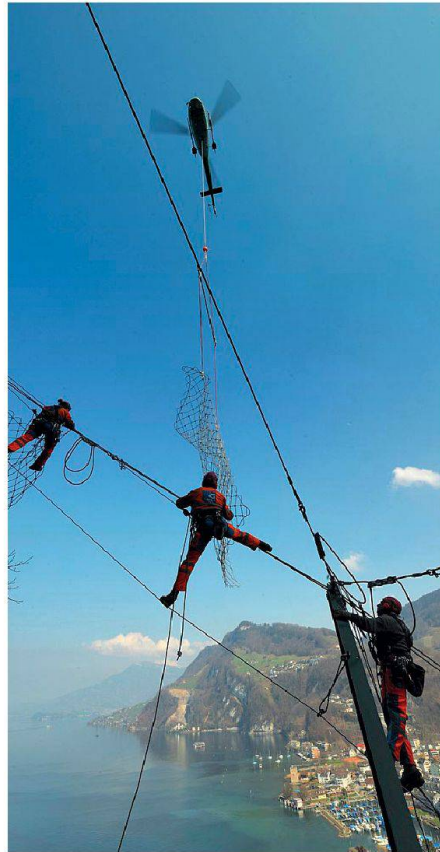
06 Montage von neuen Sicherungsnetzen, die vom Helikopter angeliefert werden. Schwindelfreiheit ist unabdingbar (Foto: Christian Perret)

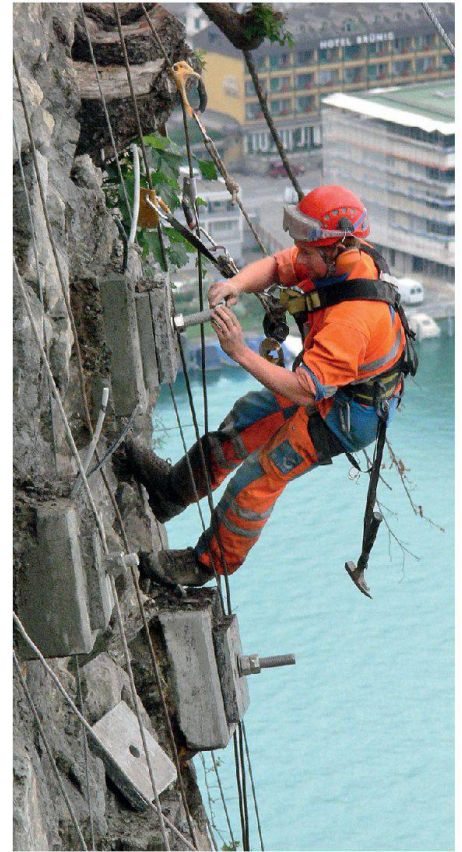
07 Arbeiten an den Ankerköpfen, welche die losen Gesteinsformationen sichern (Foto: Beat Christen)

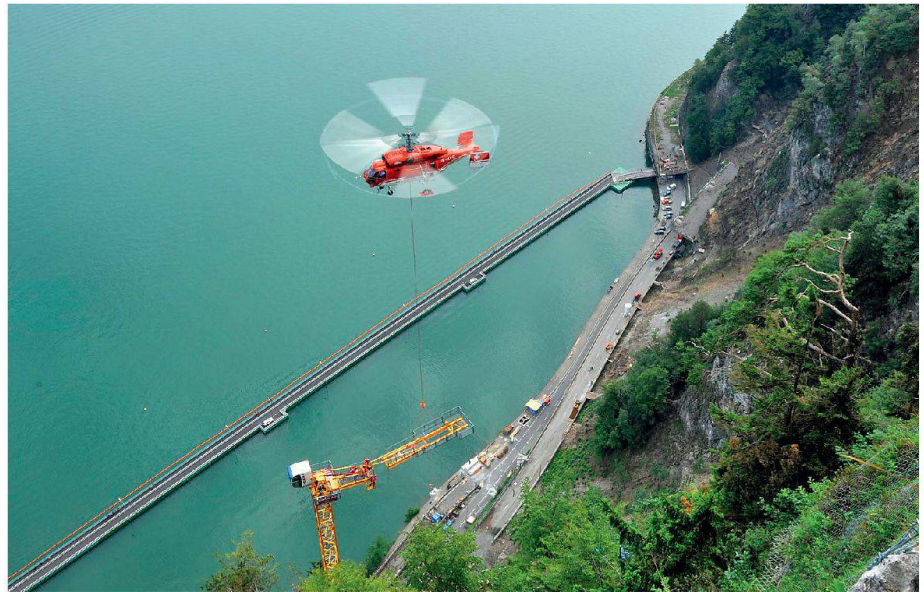
08 Montage des Kranauslegers mit einem Schwerlasthelikopter Kamov KA32 A12
(Foto: Christian Pernet)

Seit Ende Juli 2010 ist neben der Plattform auch ein grosser Baukran in Betrieb. Er scheint direkt aus dem Felsen zu wachsen, ruht aber auf einem 5 x 5m grossen Fundament. Zur Stabilisierung der Bodenumgebung wurden Stahllanker versetzt, die mehrere Meter in den Untergrund eingebohrt wurden. Extensometer (Sensoren zur Messung von Längenänderung bzw. Dehnung) und Klinometer (Messinstrument zum Messen der Steigung bzw. Winkelmessung im Bauwesen) sorgen dafür, dass jede kleinste Bewegung registriert und dementsprechend Alarm ausgelöst wird. Die Kranelemente wurden mit dem stärksten Helikopter der Schweiz vom Typ Kamov KA32 A12 zum Standort geflogen und an Ort und Stelle zusammengebaut. Mit seiner Ausladung von 60m bringt der Kran Personen und Material an die richtigen Stellen. Generell sind Personentransporte mit Hebemitteln nur in begründeten Einzelfällen möglich. Aufgrund der ausserordentlichen Situation am Reigeldossen haben das Bundesamt für Gesundheit und die Suva den Personentransport mit dem Turmdrehkran als Ausnahmefall taxiert und unter Einhaltung zusätzlicher Auflagen zeitlich befristet bewilligt.
