Zeitschrift: Tec21

**Band:** 136 (2010) **Heft:** 12: Bergbau

# WÜRFELQUARZ

Im März 2007 wurde die 1995 erbaute Anenhütte am Ende des Lötschentals von einer Lawine nahezu vollständig zerstört. Anstelle eines Wiederaufbaus visierte der Eigentümer einen Neubau an. Unter strengen Auflagen: Zum einen musste die Lawinensicherheit des Neubaus garantiert, zum anderen durfte das sensible Umfeld nicht tangiert werden – der Standort der Hütte liegt im Unesco-Weltnaturerbe und ist Teil des Bundesinventars der Landschaften und Naturdenkmäler von nationaler Bedeutung.

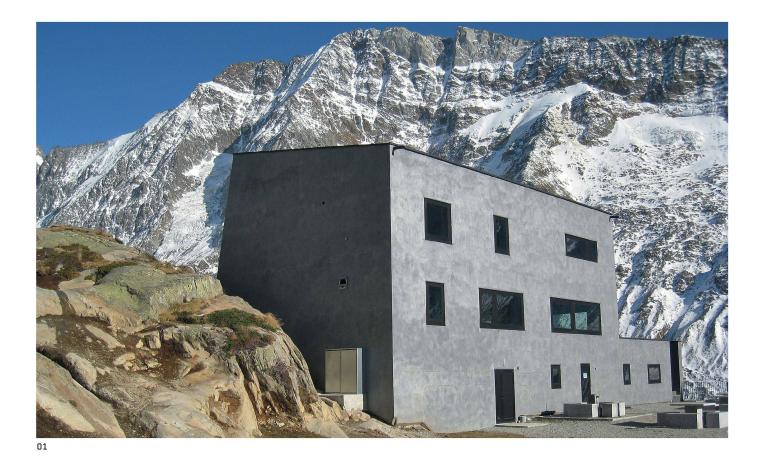
01 Die neue Anenhütte wurde nordseitig an die Felsen gerückt, eine Massnahme zum Lawinenschutz. Die am stärksten gefährdete Nordseite besitzt keine Angriffpunkte (Foto: tc/Red.)

ausschlaggebend: Die äussere Form hatte sich primär den Erfordernissen einer optimalen Druckverteilung bei einer Lawine unterzuordnen. Das gewählte Projekt ist kubisch angelegt. Mit der fensterlosen Nordfassade ist die kleinste Wand senkrecht zur Lawinenstossrichtung angeordnet und bietet wenig Angriffsfläche. Der Standort der neuen Hütte ist gegen Norden verschoben, dadurch würde ein Aufprall durch die Platzierung des Baus an einer Felsrippe gemildert (Abb. 12). Die Ostwand ist leicht geneigt, auch dies soll eine aufprallende Lawine ablenken. Der Eingang zur Hütte befindet sich an der lawinenabgewandten Westseite. Es gibt keinerlei Auskragungen oder Dachaufbauten, die Fenster stehen bündig mit der Aussenwand. Letztere waren so zu konstruieren, dass sie an der lawinengefährdeten Ostfassade den Druckkräften einer möglichen Lawine standhalten können, an Süd- und Westfassade den Sogkräften. Dafür wurden Druckkräfte von 20 kN/m² angenommen. Neben der Verglasung war auch die Rahmenkonstruktion entsprechend auszuführen: Eine reguläre Fensterverglasung mit Glasleisten ist dafür nicht geeignet. Stattdessen wurde eine abgestimmte Rahmenkonstruktion mit 7 cm dickem Panzerglas (an der aufprallgefährdeten Ostfassade) gewählt. Aufgrund der Grösse und des Gewichts der Fenster mussten sie beim Bau von aussen eingesetzt werden. Neben den konstruktiven Auflagen wurde ein Wiederaufbau auch an ein Nutzungsverbot im Hochwinter geknüpft, es gibt auch keinen Winterraum.

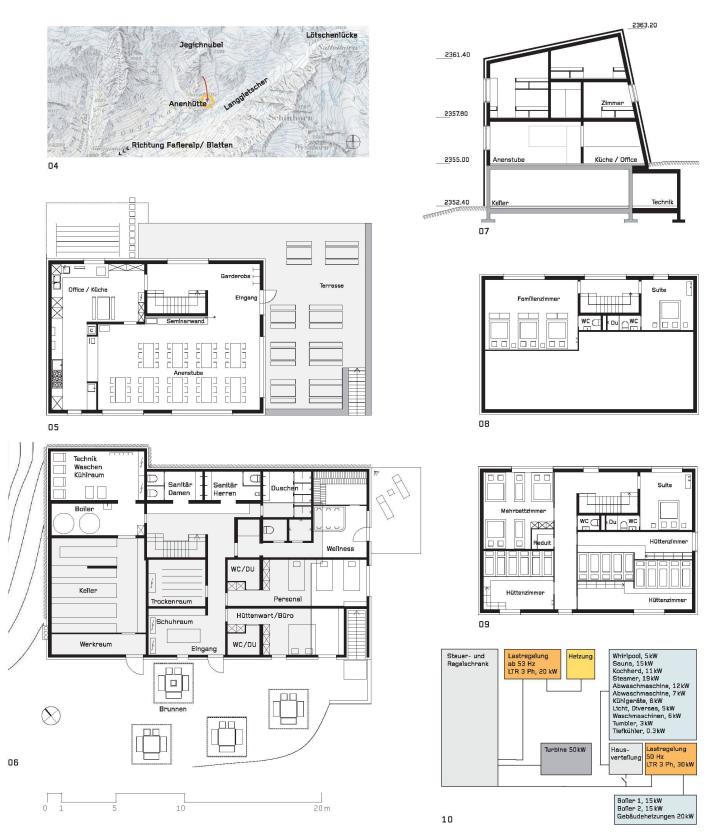
04 Lageplan. Die Hütte ist gelb markiert, in Rot der vermutliche Verlauf der Lawine (Plan: SLF) 05 Grundriss EG

(Pläne: Bauherrschaft/Engineering)

06 Grundriss UG. Grau markiert ist die

Grundfläche der ehemaligen Hütte

07 Querschnitt. Die grau markierten Wände der alten Hütte sind in den Neubau integriert

08 Grundriss 1. OG

09 Grundriss 2. OG

10 Schema der Energieversorgung. Es wird eine Lastregelung von 30 kW betrieben. An dieser Regelung sind zwei Boiler à zwei Stufen mit einer Leistung von 15 kW und die Gebäudeheizungen angeschlossen. Die Regelung dient dazu, eine Grundlast aufzubauen. Wenn z.B. eine Anforderung für den Steamerbetrieb anliegt, wird ein Boiler (15 kW) zugeschaltet. Ist die Grundlast aufgebaut, wird der Steamer für den Betrieb freigegeben. Sobald der Steamer (19 kW) in Betrieb geht, nimmt er die 15 kW Grundlast vom Boiler weg. Somit muss die Turbine nur noch um 4 kW nachregulieren (Grafik: Imboden Elektromechanik)

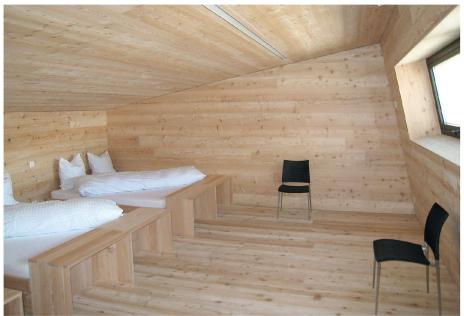
13 Der Treppenaufgang zu den Hochbetten im Massenlager ist gleichzeitig der Stauraum für

das Gepäck (Alle Fotos: tc/Red.)

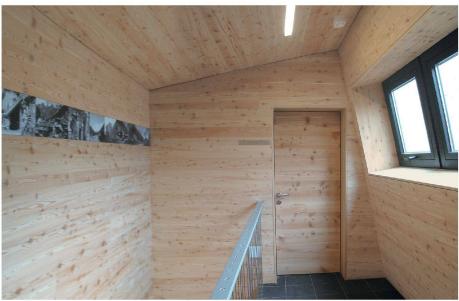
17 Die Brandschutztüren sind in die Wand des Treppenhauskerns eingelassen und mit einer Holzleiste verkleidet 18 Treppenhaus im 2. Obergeschoss. Die Laibung des Fensters lässt die Massivität des Baus spüren

Die noch erhaltenen Kellermauern wurden in den Neubau integriert und zu einem Sockelgeschoss erweitert, das Technik- und Lagerräume, Hüttenwartin- und Helferinnenzimmer, Sanitärräume und einen Wellnessbereich umfasst. Auch die Haupterschliessung erfolgt durch den Sockel in der Westfassade. Von hier gelangt man über eine zentrale Treppe ins 1. Obergeschoss mit Küche, Essraum und Zugang zur Aussenterrasse auf der Südseite. Um die Brandsicherheit zu gewährleisten, wurde das Treppenhaus als separater Brandabschnitt ausgeführt. Hier musste die Feuerresistenz der Stahltreppe und der Wandpaneele über Materialtests nachgewiesen werden, ebenso wie die Funktionstüchtigkeit der integrierten Brandschutztüren (Abb. 17).
