Zeitschrift: Tec21
Herausgeber: Schweizerischer Ingenieur- und Architektenverein
Band: 136 (2010)
Heft: 12: Bergbau

Artikel: Würfelquarz
Autor: Cieslik, Tina
DOI: <https://doi.org/10.5169/seals-109590>

WÜRFELQUARZ

Im März 2007 wurde die 1995 erbaute Anenhütte am Ende des Lötschentals von einer Lawine nahezu vollständig zerstört. Anstelle eines Wiederaufbaus visierte der Eigentümer einen Neubau an. Unter strengen Auflagen: Zum einen musste die Lawinensicherheit des Neubaus garantiert, zum anderen durfte das sensible Umfeld nicht tangiert werden – der Standort der Hütte liegt im Unesco-Weltnaturerbe und ist Teil des Bundesinventars der Landschaften und Naturdenkmäler von nationaler Bedeutung.

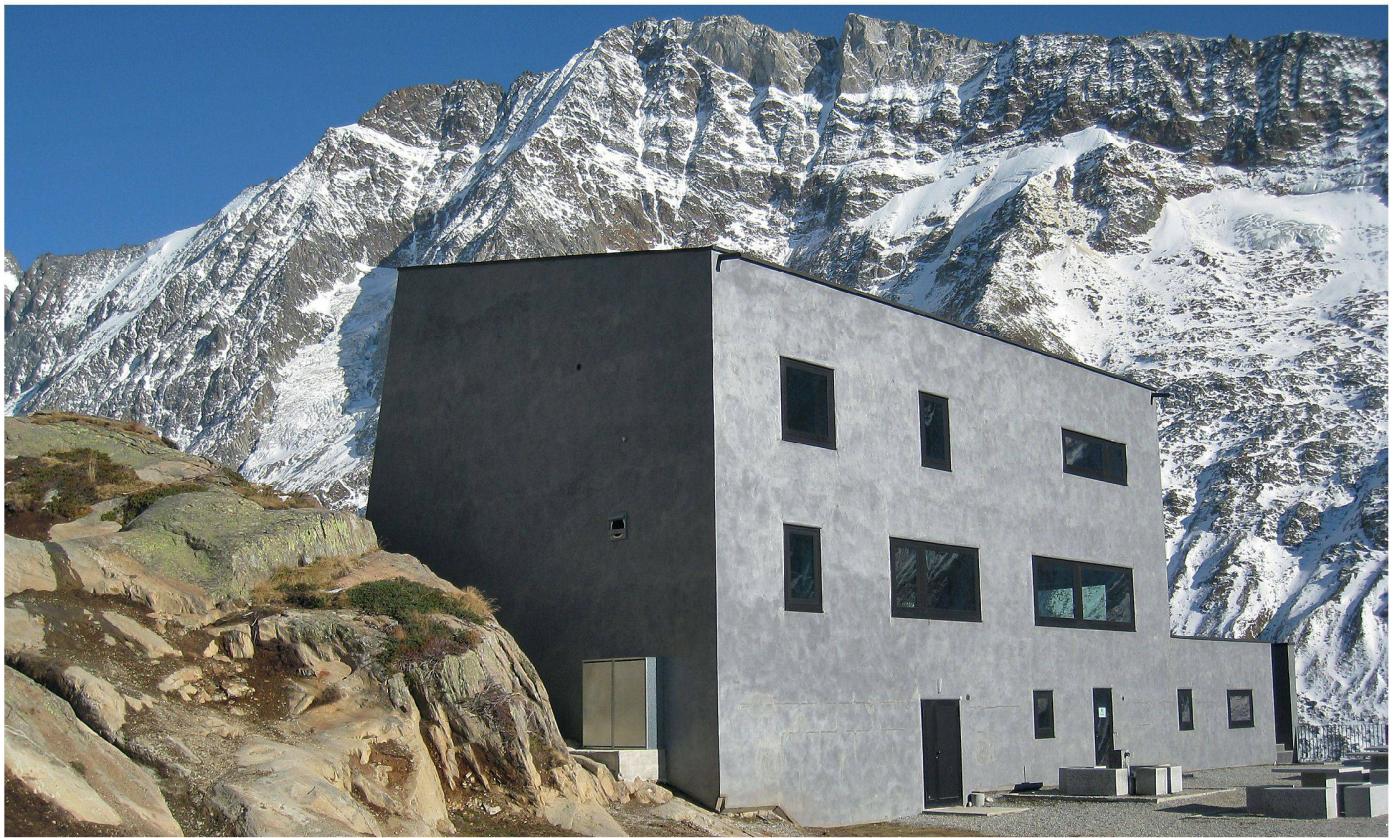
- 01 Die neue Anenhütte wurde nordseitig an die Felsen gerückt, eine Massnahme zum Lawinenschutz. Die am stärksten gefährdete Nordseite besitzt keine Angriffspunkte (Foto: tc/Red.)
 02 Die im Chalet-Stil erbaute Anenhütte vor der Zerstörung. Die Aussichtsterrasse war an der Nordfassade platziert (Foto: KEYSTONE/Françoise Funk-Salami)
 03 Die Überreste der Hütte nach der Lawine: Das Dach wurde abgedeckt, das Obergeschoss vollständig zerstört (Foto: Charly Wuillod)

ausschlaggebend: Die äussere Form hatte sich primär den Erfordernissen einer optimalen Druckverteilung bei einer Lawine unterzuordnen. Das gewählte Projekt ist kubisch angelegt. Mit der fensterlosen Nordfassade ist die kleinste Wand senkrecht zur Lawinenstossrichtung angeordnet und bietet wenig Angriffsfläche. Der Standort der neuen Hütte ist gegen Norden verschoben, dadurch würde ein Aufprall durch die Platzierung des Baus an einer Felsrippe gemildert (Abb. 12). Die Ostwand ist leicht geneigt, auch dies soll eine aufprallende Lawine ablenken. Der Eingang zur Hütte befindet sich an der lawinenabgewandten Westseite. Es gibt keinerlei Auskragungen oder Dachaufbauten, die Fenster stehen bündig mit der Außenwand. Letztere waren so zu konstruieren, dass sie an der lawinengefährdeten Ostfassade den Druckkräften einer möglichen Lawine standhalten können, an Süd- und Westfassade den Sogkräften. Dafür wurden Druckkräfte von 20 kN/m^2 angenommen. Neben der Verglasung war auch die Rahmenkonstruktion entsprechend auszuführen: Eine reguläre Fensterverglasung mit Glasleisten ist dafür nicht geeignet. Stattdessen wurde eine abgestimmte Rahmenkonstruktion mit 7 cm dickem Panzerglas (an der aufprallgefährdeten Ostfassade) gewählt. Aufgrund der Grösse und des Gewichts der Fenster mussten sie beim Bau von aussen eingesetzt werden. Neben den konstruktiven Auflagen wurde ein Wiederaufbau auch an ein Nutzungsverbot im Hochwinter geknüpft, es gibt auch keinen Winterraum.

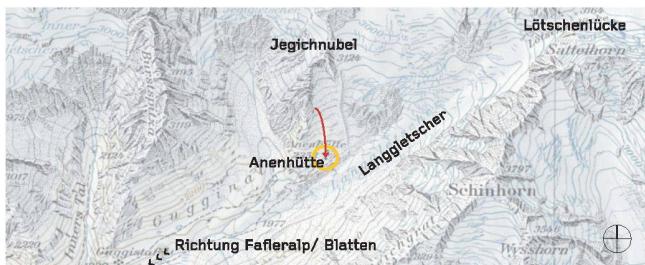
04 Lageplan. Die Hütte ist gelb markiert, in Rot der vermutliche Verlauf der Lawine (Plan: SLF)
 05 Grundriss EG
 (Pläne: Bauherrschaft/Engineering)
 06 Grundriss UG. Grau markiert ist die Grundfläche der ehemaligen Hütte
 07 Querschnitt. Die grau markierten Wände der alten Hütte sind in den Neubau integriert

Als die Anenhütte am 3. März 2007 von einer Lawine überrollt wurde, gab es keine Augenzeugen. Um das Ereignis zu verstehen und eine Wiederholung zu verhindern, simulierte das Institut für Schnee- und Lawinenforschung (SLF) in Davos über 150 Varianten des Ereignisses. Dazu analysierte man neben den damaligen Wetter- und Schneebedingungen auch die Bruchbilder der Stahlbetonbauteile. Das Ergebnis: Nachdem in der Nacht vom 2. auf den 3. März 2007 etwa 1m Neuschnee gefallen war, wurde die Hütte von einer Staublawine aus dem Geländekessel südlich des Jegichnubel getroffen, die den natürlichen Schutzgraben spiralförmig übersprungen hatte. Dabei wurde vermutlich zunächst das nicht gegen Lawinendrücke gesicherte Dach abgehoben. Eine haushohe Ecke an der nordöstlichen Fassade, die der Lawine eine optimale Angriffsfläche bot, verstärkte die Wirkung zusätzlich. Die Simulationen ergaben aber, dass der Standort im Schutz einer Felsrippe als sicher vor Kleinereignissen mit einer Wiederkehrsdauer von 30 Jahren einzustufen ist.¹ Die Hütte befindet sich etwa 200m westlich der Lawinenhauptstossrichtung, zudem werden abfließende Lawinen durch die Geländeform mit Moränen, Vertiefungen und Verflachungen nicht kanalisiert, sondern gebremst. Der nördlich der Hütte liegende Graben kann Lawinen aufnehmen, abbremsen oder umlenken. Allerdings besteht eine Lawinengefahr für Ereignisse mit einer Wiederkehrsdauer von 300 Jahren. Für diese Ereignisse sind Lawinendruckwerte von 10–25kN/m² (je nach Bahn) zu erwarten. Damit liegt der Standort in einer blauen Lawinenzone, was einer seltenen und mässigen Gefährdung entspricht.

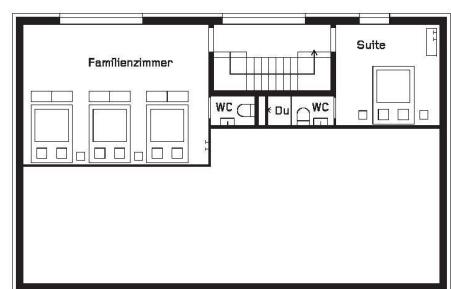
08 Grundriss 1. OG

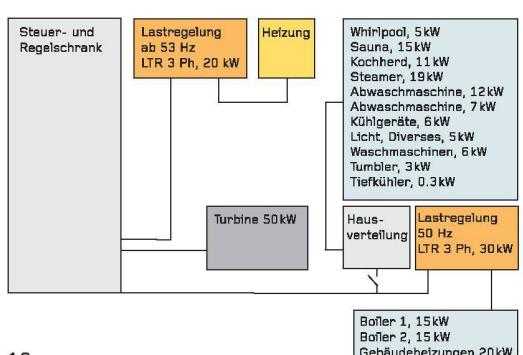
10 Schema der Energieversorgung. Es wird eine Lastregelung von 30 kW betrieben. An dieser Regelung sind zwei Boiler à zwei Stufen mit einer Leistung von 15 kW und die Gebäudeheizungen angeschlossen. Die Regelung dient dazu, eine Grundlast aufzubauen. Wenn z. B. eine

Anforderung für den Steamerbetrieb anliegt, wird ein Boiler (15 kW) zugeschaltet. Ist die Grundlast aufgebaut, wird der Steamer für den Betrieb freigegeben. Sobald der Steamer (19 kW) in Betrieb geht, nimmt er die 15 kW Grundlast vom Boiler weg. Somit muss die Turbine nur noch um 4 kW nachregulieren (Grafik: Imboden Elektromechanik)

Eine 50-kW-Peltonturbine gewährleistet die Stromversorgung der Anenhütte. Das Turbinenrad wird über zwei Düsenstöcke mit Wasser beschickt, der Betriebsdruck liegt bei ca. 15 bar. Bei Vollast verdrängt die Turbine eine Wassermenge von 50 l/s. Zum Vergleich: Das entspricht einer gefüllten Badewanne alle drei Sekunden. Die Düsenstöcke werden mit Hilfe von Linearantriebsmotoren geöffnet bzw. geschlossen. Wie stark die Düsenstöcke geöffnet sind, hängt vom Energieverbrauch der Hütte ab. Die Düsenstöcke werden anhand der Netzfrequenz geregelt, die Ausgangsfrequenz beträgt 50 Hz. Die Regelung muss mit Hilfe der Lastregelung schnell erfolgen, um bei einem abrupten Leistungsabfall die Drehzahl konstant zu halten. Falls die Drehzahl der Turbine kritisch wird, sorgt eine mechanische Abschaltung dafür, dass der Strahl beider Düsenstöcke vom Turbinenrad abgeleitet wird; die Turbine läuft bis zum Stillstand aus. Um die Nachregulierung zu ermöglichen, wird eine 20 kW Lastregelung am Turbinenstromnetz betrieben. Die Lastregelung ist so eingestellt, dass sie beim Überschreiten der Netzfrequenz die überschüssige Energie an die Gebäudeheizung abgibt, bis sich die Düsenregelung auf die benötigte Leistung eingestellt hat. Zur Überwachung wird eine separate Steuerung eingesetzt. Bei Fehlverhalten werden verantwortliche Personen per SMS alarmiert, sie können den Zustand der Anlage auch per SMS abfragen. Bei Bedarf kann eine Notabschaltsequenz eingeleitet werden, um Folgeschäden zu vermeiden.

Zur Stromversorgung wurde nördlich der Hütte ein Wasserkraftwerk gebaut, bestehend aus Wasserfassung und Sandfang. Eine 850m lange Druckleitung führt über eine Höhendifferenz von 165m zum Turbinenhaus, wo eine zweistufige Peltonturbine mit Generator den Strom erzeugt. Die dafür notwendigen Rohre wurden im Tal zusammengeschweisst und in über 80m langen Teilstücken von Heliokoptern auf den Berg transportiert. Der durch Wasserkraft erzeugte Strom deckt den gesamten Energiebedarf der Hütte, wobei die Turbine immer nur so viel Strom erzeugt, wie gerade gebraucht wird (Abb.10 und Kasten). Werden allerdings mehrere Geräte mit hohem Verbrauch gleichzeitig eingeschaltet, kommt es zu einer Verzögerung von 2 Sekunden, bis sich die Turbine auf den neuen Bedarf eingestellt hat – ein Umstand, auf den nach der ersten vollständig betriebenen Saison 2009 reagiert wurde. Der Generator produziert jetzt mindestens konstant 50 kW; ein Wert, mit dem auch Leistungsspitzen abgedeckt werden können. Das zu viel produzierte warme Wasser wird in zwei Speicher eingespeist. Dort steht es für Geräte wie Kaffee- oder Geschirrspülmaschine bereit und hilft, die dort nötige Energie zur Erwärmung zu reduzieren. Durch diesen Kunstgriff wird nicht nur das gesamte System stabiler, die einzelnen Geräte sind auch weniger schadenanfällig. Die Versorgung mit Brauch- und Trinkwasser erfolgt über die zahlreichen Quellen im Umkreis der Hütte – die Quelle für das Trinkwasser weist sogar Mineralwasserqualität auf. Eine mehrstufige Kläranlage unterhalb der Hütte reinigt das Abwasser und lässt es in der zerklüfteten Felszone unterhalb der Hütte versickern. Um das Funktionieren der abgestimmten Systeme auch im Winter, wenn die Hütte geschlossen ist, zu gewährleisten, wurden Sensoren angebracht, die es ermöglichen, Innentemperatur, Luftfeuchtigkeit und die Werte der Kraftwerkseinrichtungen extern zu überwachen und bei Bedarf regulierend einzutreten.

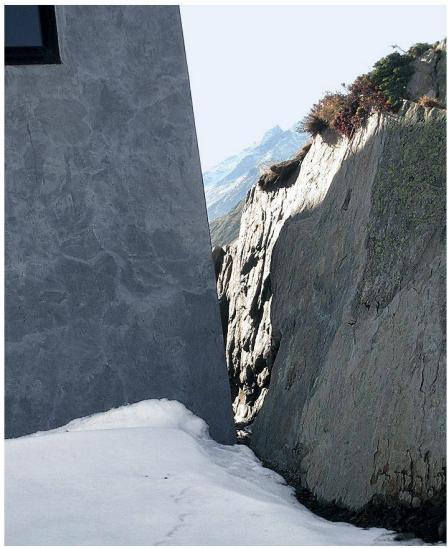
12 Natürlicher Fels und künstlicher Stein: Zum Schutz vor Lawinen ist der Bau nah an die im Norden angrenzende Felsrippe platziert
(Foto: tc/Red.)

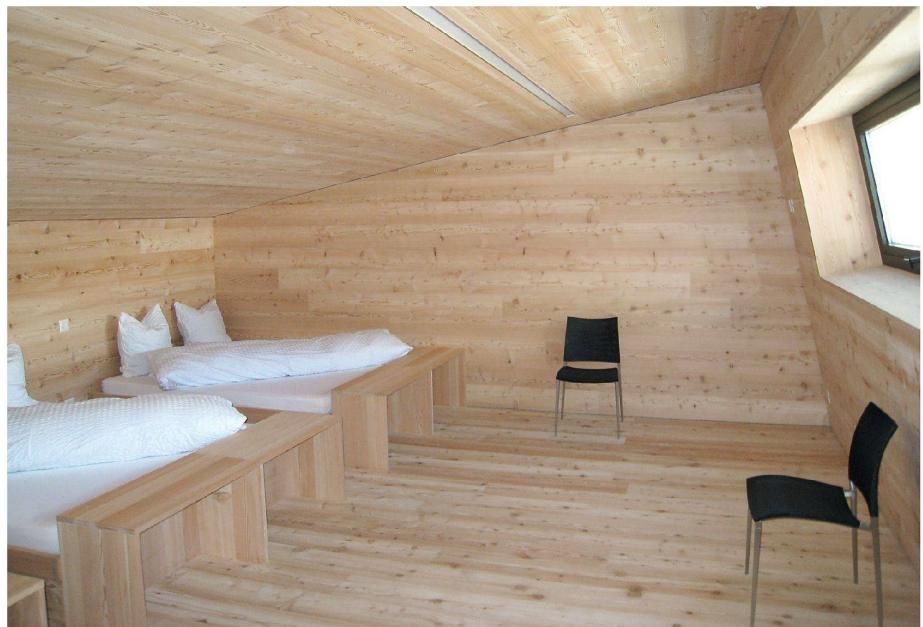
14 Gruppenzimmer mit drei Doppelbetten in 2. OG. Gut erkennbar ist die Neigung der Ostfassade, die den möglichen Aufprall einer Lawine mildern soll

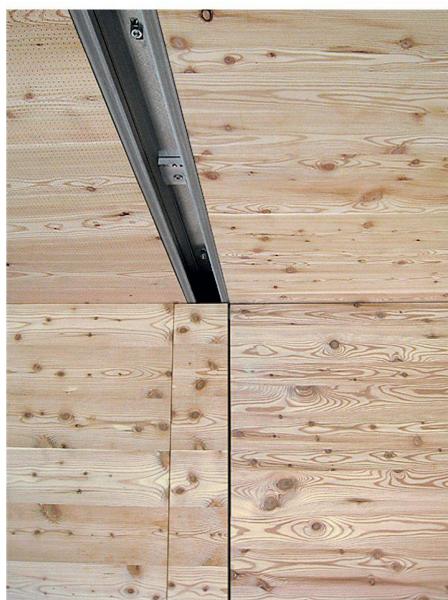
17 Die Brandschutztüren sind in die Wand des Treppenhauskerns eingelassen und mit einer Holzleiste verkleidet

Die noch erhaltenen Kellermauern wurden in den Neubau integriert und zu einem Sockelgeschoss erweitert, das Technik- und Lagerräume, Hüttenwart- und Helferinnenzimmer, Sanitärräume und einen Wellnessbereich umfasst. Auch die Haupterschliessung erfolgt durch den Sockel in der Westfassade. Von hier gelangt man über eine zentrale Treppe ins 1. Obergeschoss mit Küche, Essraum und Zugang zur Aussenterrasse auf der Südseite. Um die Brandsicherheit zu gewährleisten, wurde das Treppenhaus als separater Brandabschnitt ausgeführt. Hier musste die Feuerresistenz der Stahltreppe und der Wandpaneelle über Materialtests nachgewiesen werden, ebenso wie die Funktionstüchtigkeit der integrierten Brandschutztüren (Abb. 17).

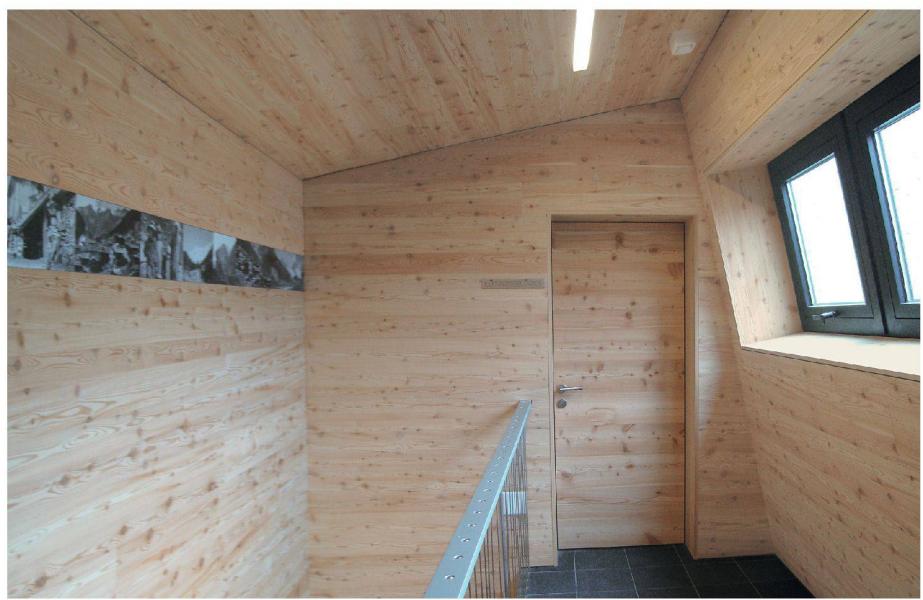
18 Treppenhaus im 2. Obergeschoss. Die Laibung des Fensters lässt die Massivität des Baus spüren
