Zeitschrift: Tec21

Artikel: Refugium am Gotthard

REFUGIUM AM GOTTHARD

Das alte Hospiz auf dem Gotthardpass wurde in den Jahren 2008 bis 2010 zum 3-Sterne-Hotel umgebaut und erweitert. Die Architekten Miller & Maranta und die Bauingenieure Conzett Bronzini Gartmann schufen in enger Zusammenarbeit ein modernes Bauwerk, das wirkt, als habe es schon immer an diesem Ort existiert. Es bettet sich selbstverständlich in den räumlichen und historischen Kontext ein, und seine Schlichtheit widerspiegelt sich in Architektur und Tragwerk.

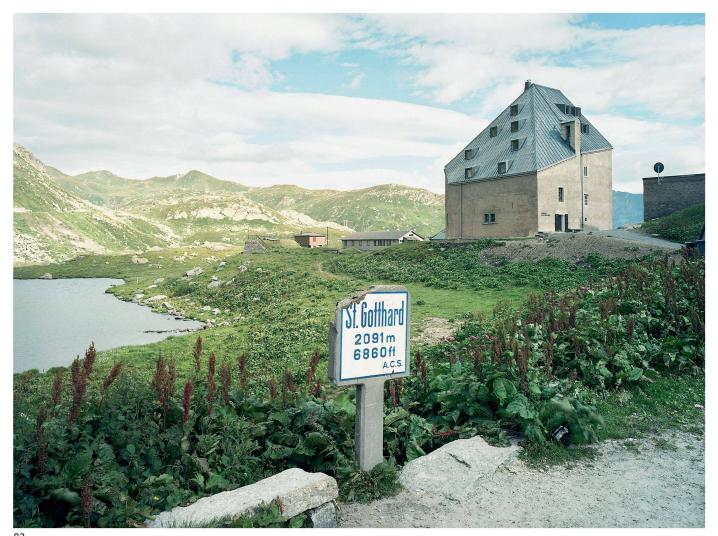
O2 Ansicht von Nordwesten: Beide Nutzungen wurden unter einem Dach zusammengefasst (Foto: Ruedi Walti)

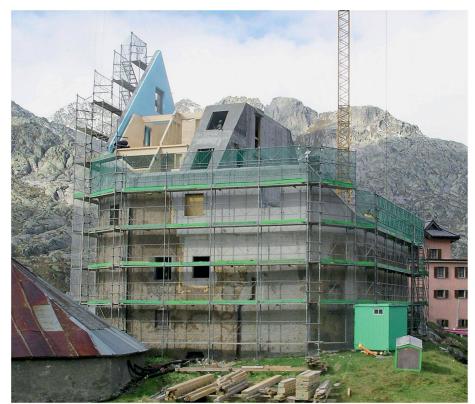
11 Die Rohbauetappen der Holzeinbauten wurden unabhängig voneinander hochgezogen 12 Der Kapellenraum sollte während der Umbauarbeiten unangetastet bleiben. Daher wurde das Gewölbe frei überspannt. Im Abstand von 2.70 m sind auf den Hauptachsen der Holztragkonstruktion zusammengeschweisste und überhöhte U-Stahlträger eingebaut. Zwischen den Trägern eingesetzte Holorib-Bleche ermöglichen als verlorene Schalung die Konstruktion ohne Deckenschalung im unzugänglichen Raum unter dem neuen Boden. Mit den eingeschweissten Kopfbolzendübeln, dem eingefüllten Beton und einem Teil der neuen Betondecke wird ein Stahl-Beton-Verbundträger gebildet

Rohbauetappen der Holzeinbauten waren örtlich voneinander getrennt; Nord- und Südteil wurden unabhängig voneinander hochgezogen und treffen sich erst im 5. Obergeschoss. Deshalb erarbeiteten die Bauingenieure eine Datei, in der sie alle Geometriedaten verwalteten und die komplexen Zusammenhänge prüften. Über ein durch eine professionelle Bauvermessung erstelltes Messsystem konnten sie die Ist- und Solllagen der Absteck- und Kontrollpunkte ständig miteinander vergleichen und, falls erforderlich, Massnahmen ergreifen.

Die neue Holzkonstruktion, die in die massive Hülle gesetzt ist, reicht bis unters Dach (Abb. 11 und 13) und überzeugt durch ihre handwerkliche Präzision. Die Konstruktion ist unbehandelt im Inneren sichtbar und trägt die Eigen-, Auf- und Nutzlasten sowie die Dachlasten bis auf die Stahlbetondecke über dem 2. Obergeschoss auf der Südseite respektive die Stahl-Beton-Verbundträger auf der Nordseite ab. Die im Werk vorfabrizierten Elemente beinhalteten die Tragkonstruktion, die Schalung der Innenverkleidung, die Dämmungen, Beplankungen und Elektroinstallationen sowie die Ausholzungen für die Sanitärgeräte. Sie weisen also einen hohen Vorfertigungsgrad auf – gerechtfertigt durch die geplante kurze Montagezeit von nur zehn Tagen im September, während der mit schlechtem Wetter gerechnet werden musste. Die Vorfabrikation war vor dem Start der Abbrucharbeiten bereits abgeschlossen.

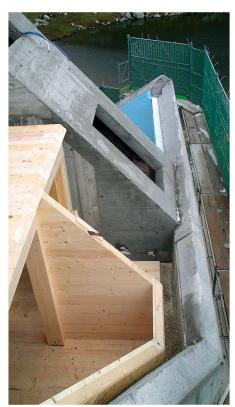
14 Ansicht Innenwand im 4. OG auf der Südsei-

te: Zwischen die Ständer sind mit einer kleinen Auflagerausklinkung die Träger der Böden als einfache Balken eingesetzt. Darauf sind die Bodentragwerke verschraubt, die aus mit Nut und Kamm versehenen Dielen erstellt sind 15 Die Dachkonstruktion besteht aus Pfetten, die über den Hauptachsen der darunterliegenden Holzkonstruktion angeordnet sind. Auf diesen Pfetten wurden Sparren und Schifter montiert. Die Grate verbinden die Pfetten auf den verschiedenen Höhenlagen und dienen den Schiftern als Auflager. Die Schifter wiederum sind je nach Reaktionen mit Schrauben oder Stahlteilen an die Grate angeschlossen (Werkstattpläne: Conzett Bronzini Gartmann)

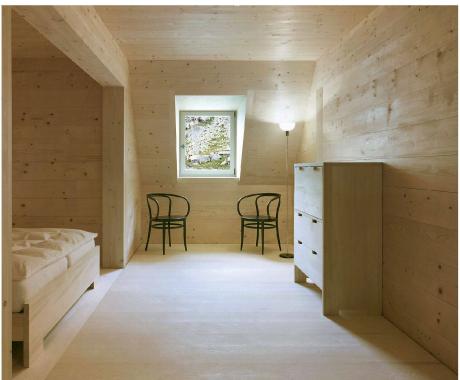
17 Gästezimmer mit sichtbarer Tragkonstruktion und flächig eingesetzter Schalung: Der charakteristische Ausdruck der Zimmer entsteht durch die präzise Fügung der Brettschichtholz-Tragkonstruktion sowie der flächenbündig angebrachten, 40 mm starken Schalung (Fotos: Ruedi Walti)
