**Zeitschrift:** Tec21  
**Herausgeber:** Schweizerischer Ingenieur- und Architektenverein  
**Band:** 137 (2011)  
**Heft:** 14: Zimmer mit Aussicht

**Artikel:** Refugium am Gotthard  
**Autor:** Tietz, Jürgen / Bachofner, Rolf  
**DOI:** <https://doi.org/10.5169/seals-144684>

# REFUGIUM AM GOTTHARD

Das alte Hospiz auf dem Gotthardpass wurde in den Jahren 2008 bis 2010 zum 3-Sterne-Hotel umgebaut und erweitert. Die Architekten Miller & Maranta und die Bauingenieure Conzett Bronzini Gartmann schufen in enger Zusammenarbeit ein modernes Bauwerk, das wirkt, als habe es schon immer an diesem Ort existiert. Es bettet sich selbstverständlich in den räumlichen und historischen Kontext ein, und seine Schlichtheit widerspiegelt sich in Architektur und Tragwerk.

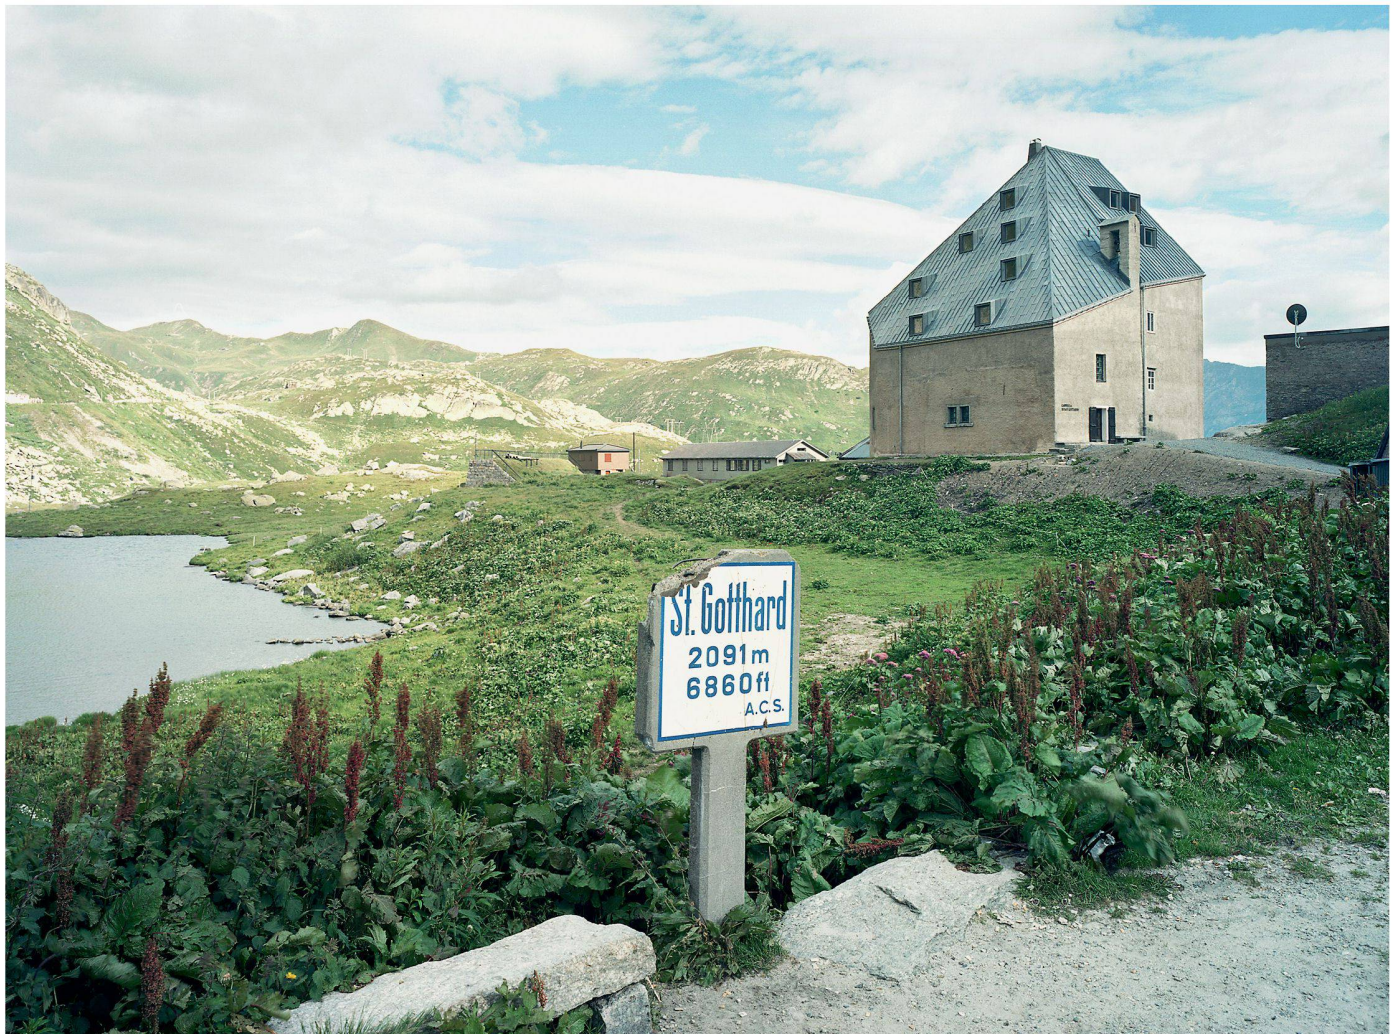
02

**02 Ansicht von Nordwesten: Beide Nutzungen wurden unter einem Dach zusammengefasst**  
(Foto: Ruedi Walti)

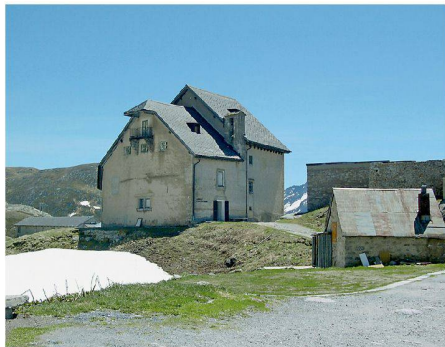
03

**03 Altes Hospiz vor dem Umbau im Jahr 2005. Das Doppelhaus deutet die beiden Nutzungen an**  
(Foto: Miller & Maranta)

von Umbau und Ausbau. Seit 1623 ergänzte ein Kapuzinerhospiz dann die Kapelle, ehe beide im 18. Jahrhundert von einer Lawine zerstört wurden – um anschliessend erneut aufgebaut zu werden. 1905 brannte dieses Doppelhaus aus, lediglich die Aussenwände blieben erhalten. Bei der nachfolgenden Wiederrichtung überbaute man die Kapelle mit einer Aufstockung und verlieh dem ausgehöhlten alten Hospiz eine gänzlich neue innere Struktur; sein Charakter als Doppelhaus blieb aber erkennbar (vgl. Abb. 3).

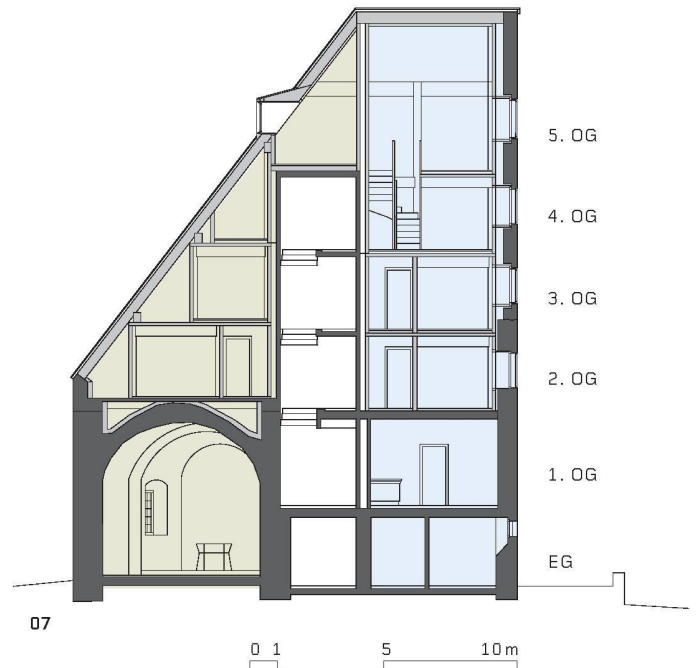
07

**07** Schnitt. Gut erkennbar sind der massive Treppenhaukern neben der Kapelle, die eingeschobene Holzkonstruktion und der Dachstuhl. Beige hinterlegt ist der Nordteil, blau eingefärbt der Südteil. Getrennt werden die beiden Teile bis ins 4. OG vom Treppenhaukern

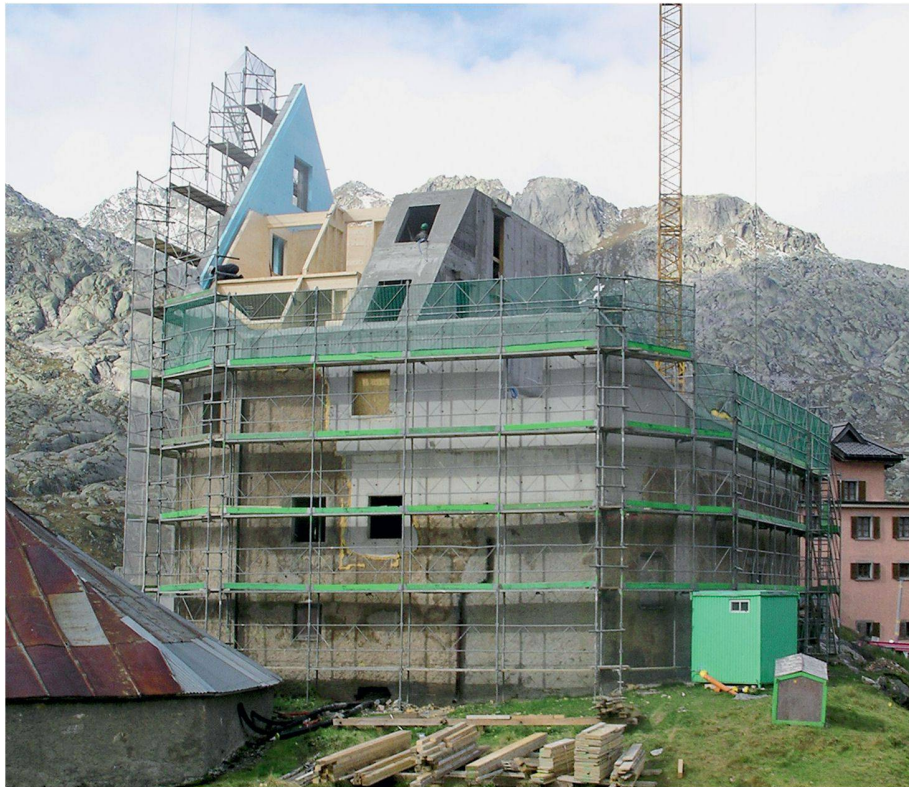
11 Die Rohbautetappen der Holzeinbauten wurden unabhängig voneinander hochgezogen  
 12 Der Kapellenraum sollte während der Umbauarbeiten unangetastet bleiben. Daher wurde das Gewölbe frei überspannt. Im Abstand von 2.70 m sind auf den Hauptachsen der Holztragkonstruktion zusammengesetzte und überhöhte U-Stahlträger eingebaut. Zwischen den Trägern eingesetzte Holorib-Bleche ermöglichen als verlorene Schalung die Konstruktion ohne Deckenschalung im unzugänglichen Raum unter dem neuen Boden. Mit den eingeschweissten Kopfbolzendübeln, dem eingefüllten Beton und einem Teil der neuen Betondecke wird ein Stahl-Beton-Verbundträger gebildet

Rohbauetappen der Holzeinbauten waren örtlich voneinander getrennt; Nord- und Südteil wurden unabhängig voneinander hochgezogen und treffen sich erst im 5. Obergeschoss. Deshalb erarbeiteten die Bauingenieure eine Datei, in der sie alle Geometriedaten verwalteten und die komplexen Zusammenhänge prüften. Über ein durch eine professionelle Bauvermessung erstelltes Messsystem konnten sie die Ist- und Solllagen der Absteck- und Kontrollpunkte ständig miteinander vergleichen und, falls erforderlich, Massnahmen ergreifen.

Die neue Holzkonstruktion, die in die massive Hülle gesetzt ist, reicht bis unters Dach (Abb. 11 und 13) und überzeugt durch ihre handwerkliche Präzision. Die Konstruktion ist unbehandelt im Inneren sichtbar und trägt die Eigen-, Auf- und Nutzlasten sowie die Dachlasten bis auf die Stahlbetondecke über dem 2. Obergeschoss auf der Südseite respektive die Stahl-Beton-Verbundträger auf der Nordseite ab. Die im Werk vorfabrizierten Elemente beinhalteten die Tragkonstruktion, die Schalung der Innenverkleidung, die Dämmungen, Beplankungen und Elektroinstallationen sowie die Ausholungen für die Sanitärgeräte.

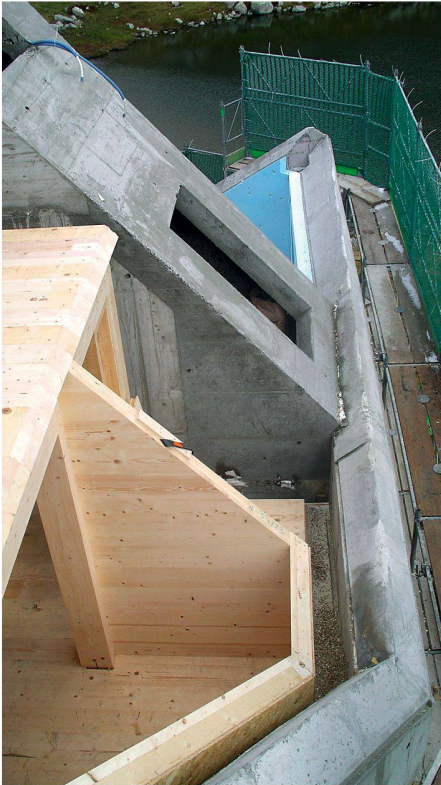
13 In den Stahlbetonbau eingesetzte Holzkonstruktion im Traufbereich  
 (Fotos: Rolf Bachofner)

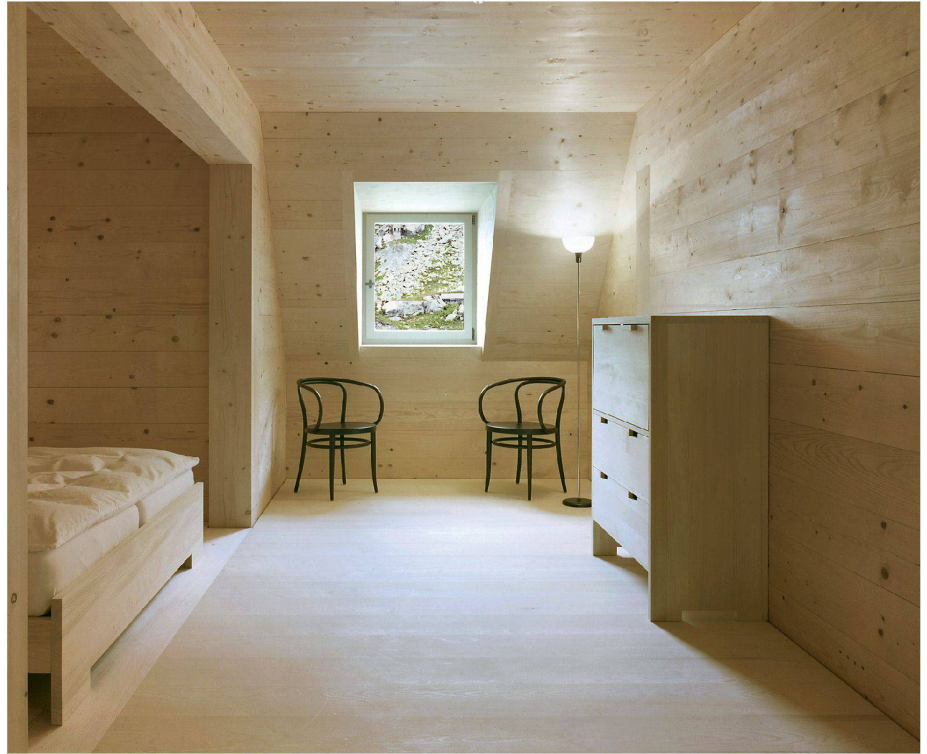
17 Gästezimmer mit sichtbarer Tragkonstruktion und flächig eingesetzter Schalung: Der charakteristische Ausdruck der Zimmer entsteht durch die präzise Fügung der Brettschichtholz-Tragkonstruktion sowie der flächenbündig angebrachten, 40 mm starken Schalung (Fotos: Ruedi Walz)
