Artikel: Dreigelenk in Stahlbeton
Autor: Diggelmann, Martin / Bolliger, Olivier
DOI: <https://doi.org/10.5169/seals-154171>

DREIGELENK IN STAHLBETON

Die vom Kanton Bern als schützenswert eingestufte Garstattbrücke von Robert Maillart im Simmental ist über 80 Jahre alt und hat bisher alle Verkehrslasterhöhungen gut überstanden. Der Schwerverkehr setzte der Dreigelenkbogenbrücke jedoch zu und verursachte Schäden. Das Büro Diggelmann + Partner hat sie deshalb 2010 instand gesetzt und ihre Tragfähigkeit durch gezielte Verstärkungen erhöht – das ursprüngliche Erscheinungsbild veränderte sich nur bei den Endlängsträgern an den Widerlagern.

AM BAU BETEILIGTE INSTANDSETZUNG BRÜCKE GARSTATT

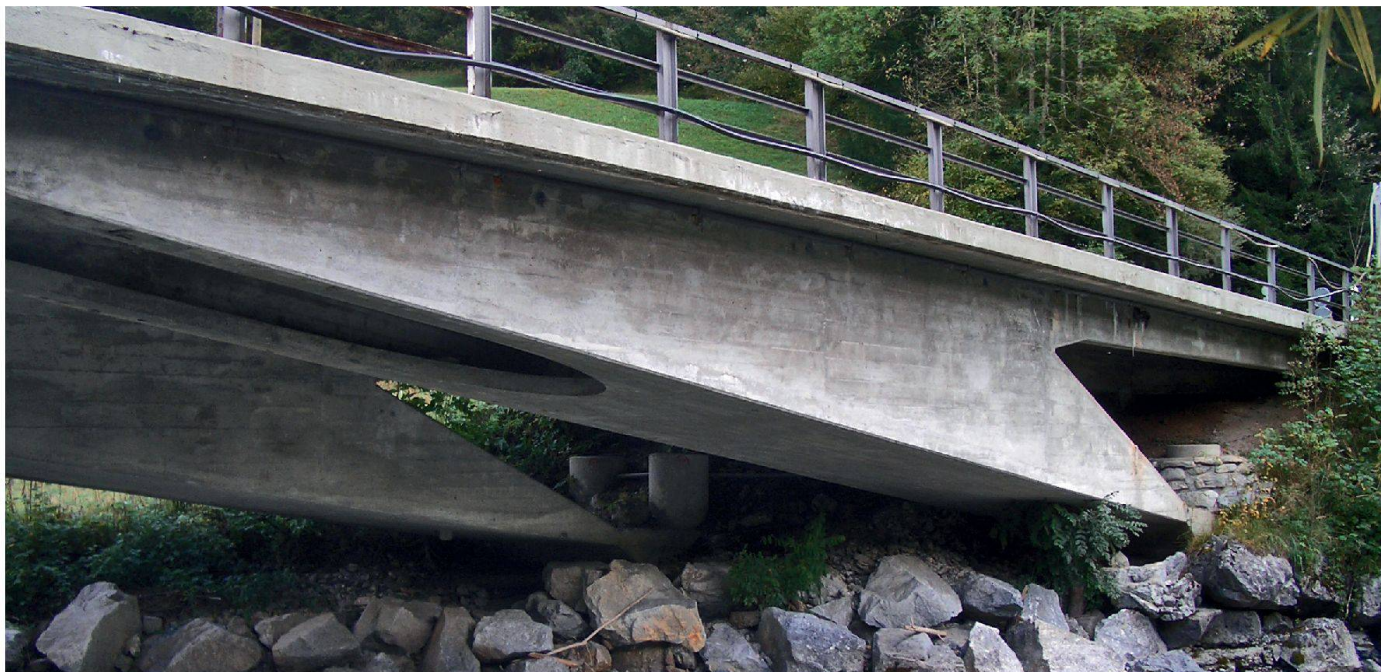
01 Garstattbrücke vor der Ortschaft Boltigen im Simmental vor der Instandsetzung

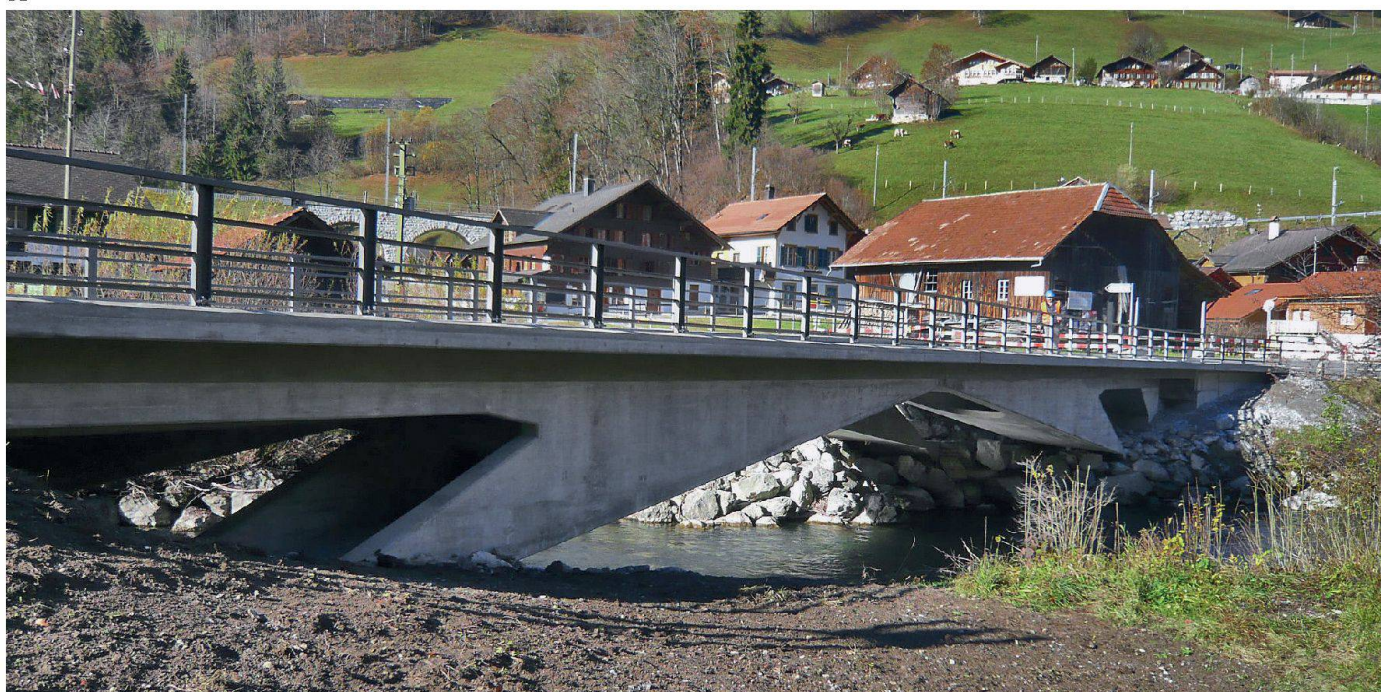
02 Die instand gesetzte Brücke. Mit dem Pfeilhöhe/ Spannweite-Verhältnis von nur 1:13.6 ist der Zwillingskastenträger der flachste Kastenträger Maillarts (Stützweite: 32 m, Breite inkl. Auskragungen: 8.30 m, Pfeilhöhe: 2.35 m)
(Fotos: Diggelmann + Partner)

Maillart wählte für diese schiefwinklige Überquerung der Simme zwei in Längsrichtung verschobene, konisch verlaufende Kastenträger, die er stark vereinfacht hat: Der Bogen ist nur theoretisch vorhanden, er ist effektiv aufgelöst in gerade Linien. Die Zwillingsbrücken sind mit einer Spannweite von 32 m ausgeführt und tragen je eine Fahrspur. Eine ist – nach Norm SIA 112 (1935) – jeweils für zwei hintereinanderstehende Lastwagen von je 13 t plus eine verteilte Last von 440 kg/m² dimensioniert.

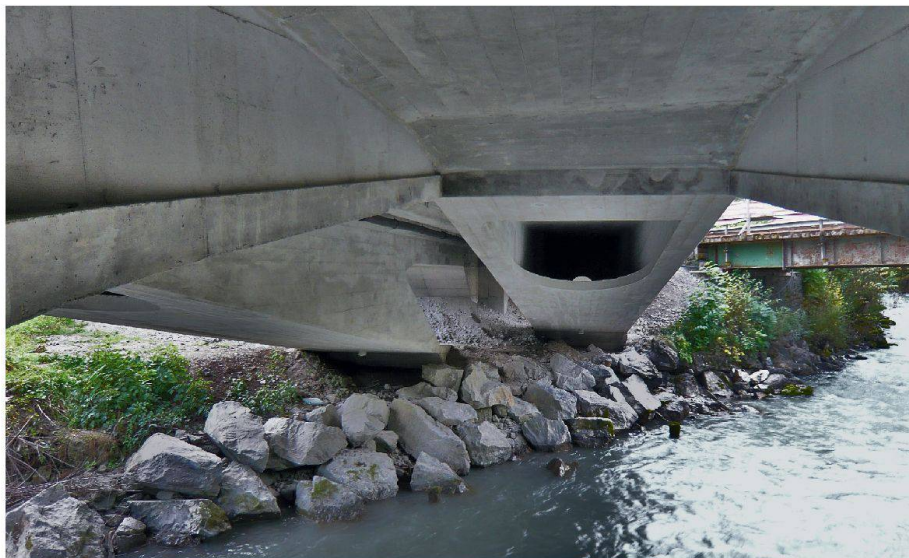
04 Untersicht der Garstattbrücke mit den verstärkten Kastenträger-Innenwänden

Die Ingenieure sahen Verstärkungen vor, die aufgrund der technischen Randbedingungen erforderlich waren und die die Denkmalpflege gleichzeitig als die schonendsten erachteten. Alle Verstärkungsmassnahmen wurden dabei gemäss den Neubaunormen SIA 260 ff. bemessen. Ursprünglich trug ausschliesslich der flache Dreigelenkbogen die Lasten in den kiesigen Baugrund ab (Abb. 6). Die Kämpfergelenke wurden so unter den aktuellen Lasten überbeansprucht. Durch eine unsichtbare, innenseitige Verstärkung der Kastenwände (Abb. 4) und die sichtbare Verstärkung der Endlängsträger sowie deren Einspannung im Widerlager konnten die Kämpferbereiche entlastet werden (Abb. 5 und 7). Ihre Querkraftbeanspruchung reduzierte sich so weit, dass die intakten, filigranen Kämpfergelenke belassen werden konnten. Mikropfähle stellen ausserdem sicher, dass sich unter den Fundamenten keine klaffende Fuge einstellt. Die nur 16 cm starke Fahrbahnplatte wurde um 8 cm aufbetoniert und mit neuen Konsolen versehen, die die gleichen Proportionen aufweisen wie die ursprünglichen. Die relativ gut erhaltenen Seitenwände wurden lokal instand gesetzt und hydrophobiert. Hingegen mussten die korrodierten Untersichten grossflächig abgetragen und mittels Spritzmörtel reprofiliert werden.

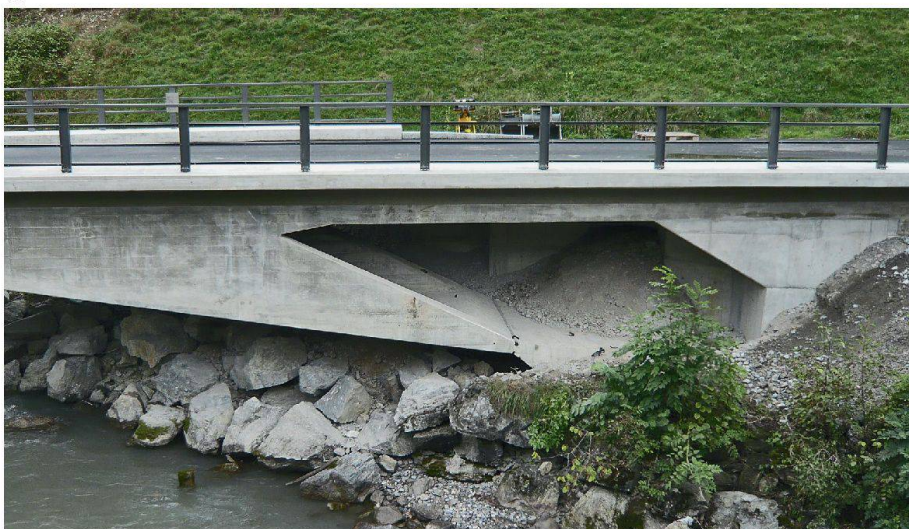
05 Die verstärkte Brücke mit der sichtbaren Einspannung der Endlängsträger im Widerlager

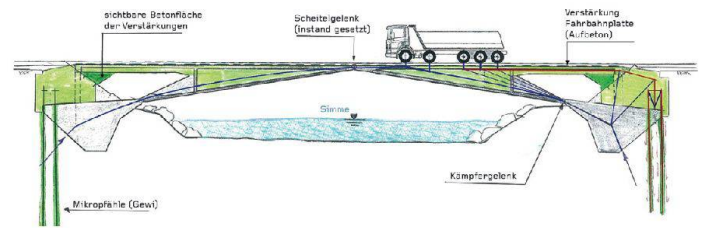
07 Lastabtrag nach der Verstärkung
