DREIGELENK IN STAHLBETON

Die vom Kanton Bern als schützenswert eingestufte Garstattbrücke von Robert Maillart im Simmental ist über 80 Jahre alt und hat bisher alle Verkehrslasterhöhungen gut überstanden. Der Schwerverkehr setzte der Dreigelenkbogenbrücke jedoch zu und verursachte Schäden. Das Büro Diggelmann + Partner hat sie deshalb 2010 instand gesetzt und ihre Tragfähigkeit durch gezielte Verstärkungen erhöht – das ursprüngliche Erscheinungsbild veränderte sich nur bei den Endlängsträgern an den Widerlagern.

AM BAU BETEILIGTE BRÜCKE GARSTATT

AM BAU BETEILIGTE INSTANDSETZUNG BRÜCKE GARSTATT

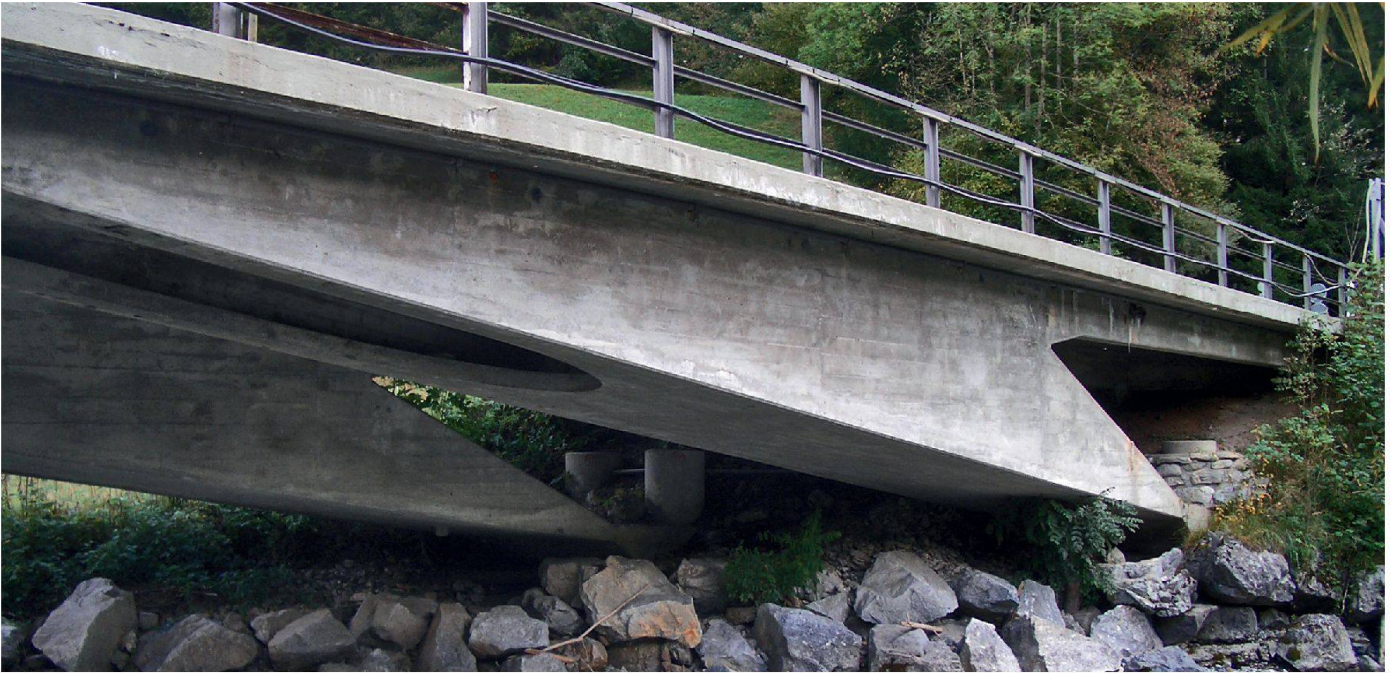
01 Garstattbrücke vor der Ortschaft Boltigen im Simmental vor der Instandsetzung

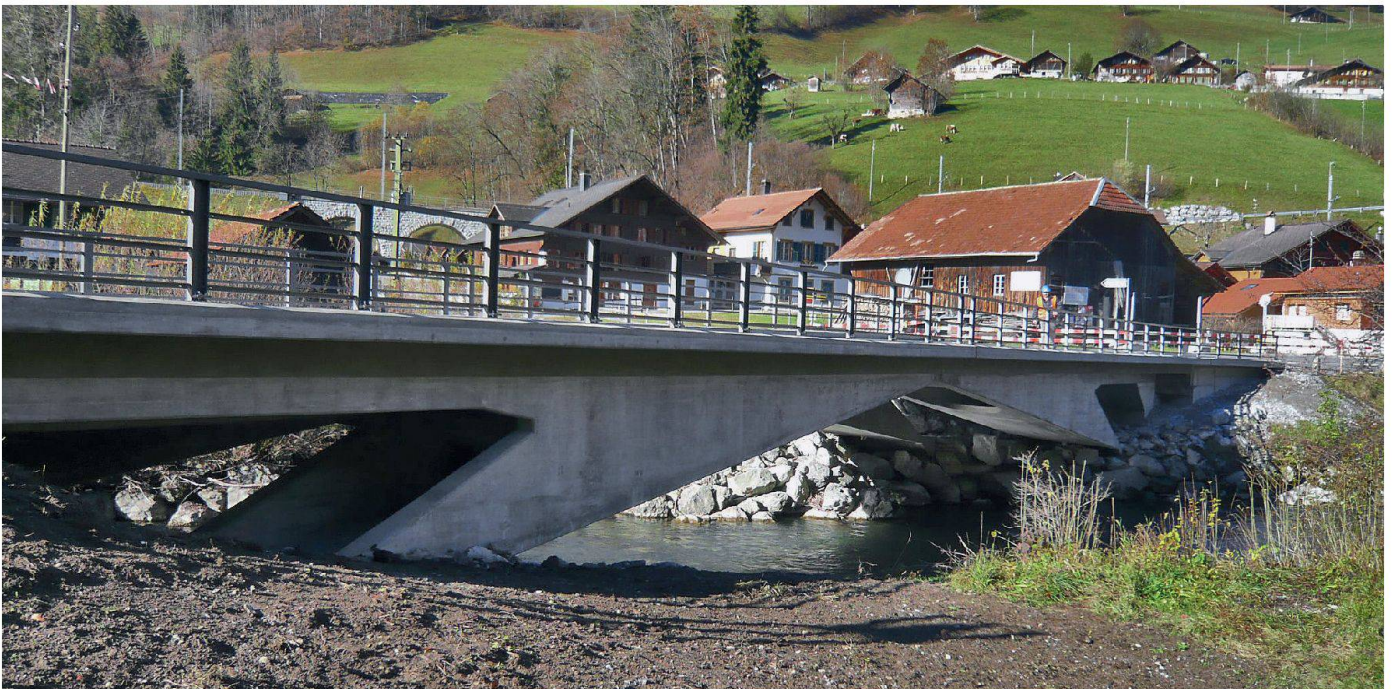
02 Die instand gesetzte Brücke. Mit dem Pfeilhöhe/ Spannweite-Verhältnis von nur 1:13.6 ist der Zwillingskastenträger der flachste Kastenträger Maillarts (Stützweite: 32m, Breite inkl. Auskragungen: 8.30m, Pfeilhöhe: 2.35m)
(Fotos: Diggelmann + Partner)

Maillart wählte für diese schiefwinklige Überquerung der Simme zwei in Längsrichtung verschobene, konisch verlaufende Kastenträger, die er stark vereinfacht hat: Der Bogen ist nur theoretisch vorhanden, er ist effektiv aufgelöst in gerade Linien. Die Zwillingsbrücken sind mit einer Spannweite von 32m ausgeführt und tragen je eine Fahrspur. Eine ist – nach Norm SIA 112 (1935) – jeweils für zwei hintereinanderstehende Lastwagen von je 13t plus eine verteilte Last von 440kg/m² dimensioniert.

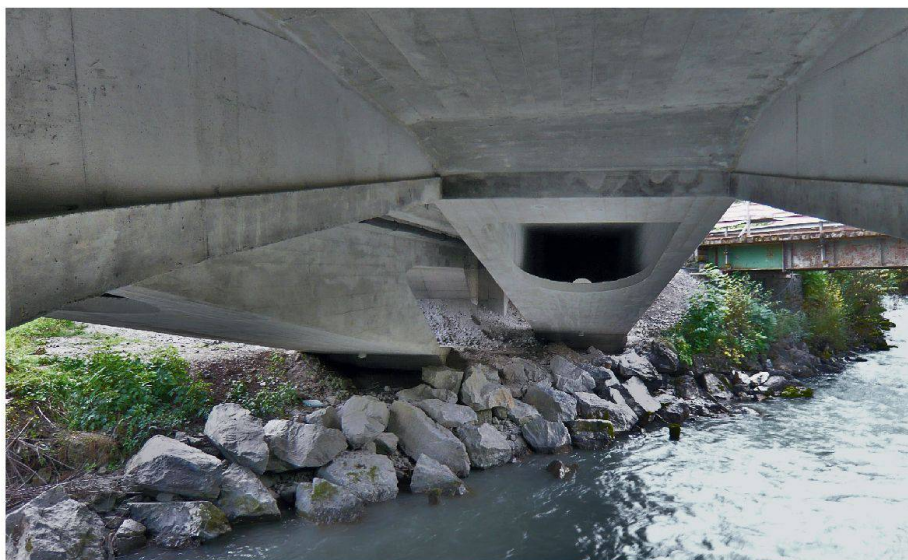
04 Untersicht der Garstattbrücke mit den verstärkten Kastenträger-Innenwänden

Die Ingenieure sahen Verstärkungen vor, die aufgrund der technischen Randbedingungen erforderlich waren und die die Denkmalpflege gleichzeitig als die schonendsten erachteten. Alle Verstärkungsmassnahmen wurden dabei gemäss den Neubaunormen SIA 260 ff. bemessen. Ursprünglich trug ausschliesslich der flache Dreigelenkbogen die Lasten in den kiesigen Baugrund ab (Abb. 6). Die Kämpfergelenke wurden so unter den aktuellen Lasten überbeansprucht. Durch eine unsichtbare, innenseitige Verstärkung der Kastenträger (Abb. 4) und die sichtbare Verstärkung der Endlängsträger sowie deren Einspannung im Widerlager konnten die Kämpferbereiche entlastet werden (Abb. 5 und 7). Ihre Querkraftbeanspruchung reduzierte sich so weit, dass die intakten, filigranen Kämpfergelenke belassen werden konnten. Mikropfähle stellen ausserdem sicher, dass sich unter den Fundamenten keine klaffende Fuge einstellt. Die nur 16 cm starke Fahrbahnplatte wurde um 8 cm aufbetoniert und mit neuen Konsolen versehen, die die gleichen Proportionen aufweisen wie die ursprünglichen. Die relativ gut erhaltenen Seitenwände wurden lokal instand gesetzt und hydrophobiert. Hingegen mussten die korrodierten Untersichten grossflächig abgetragen und mittels Spritzmörtel reprofiliert werden.

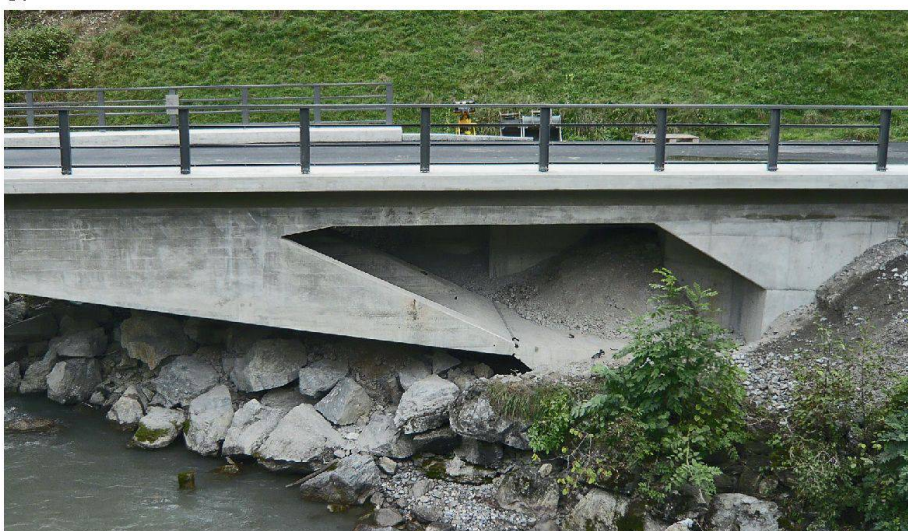
05 Die verstärkte Brücke mit der sichtbaren Einspannung der Endlängsträger im Widerlager
