Artikel: Gegossenes Volumen
Autor: Kusigerski, Jordan
DOI: <https://doi.org/10.5169/seals-131564>

GEGOSSENES VOLUMEN

Der Neubau eines Wohn- und Atelierhauses am Hottingerplatz in Zürich ist ohne Dilatationsfugen erstellt – Arbeitsetappen waren aber explizit erwünscht, denn das Fugenbild sollte die Fassade gliedern. Um diese Fugenlosigkeit auszuführen, bedienten sich die Ingenieure von Walt + Galmarini vor allem der Betontechnologie und einer ausgeklügelten Nachbehandlung: Es wurde ein selbstverdichtender und Schwindmass reduzierender Beton eingesetzt und mit nasser Jute nachbehandelt.

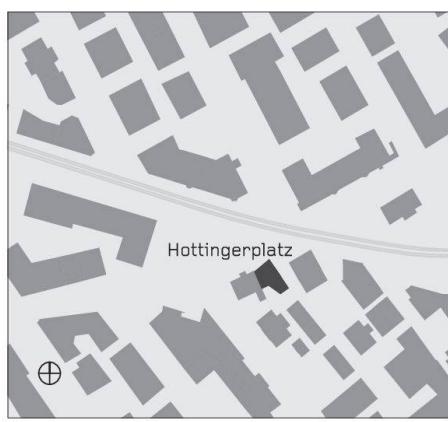
02 Grundrisse UG bis Attika

Die Bauingenieure von Walt + Galmarini setzten die vielseitigen Vorgaben von Bob Gysin + Partner BGP Architekten in einem Tragwerk um, das grundsätzlich aus einem tragenden und aussteifenden Sichtbetonkern sowie parallel zur Gebäudehülle angeordneten Betonwänden besteht – dazwischen sind Flachdecken gespannt, die stützenfreie Wohnräume ermöglichen. Die Kräfte fließen trotz diesem prinzipiell einfachen statischen System indirekt in den Baugrund, da Galerieöffnungen und grosse Fensterflächen vor allem im Erdgeschoss eine direkte Lastabtragung verhindern (Abb. 7 und 8). So ist zum Beispiel die Betondecke über der Terrasse im 1. Obergeschoss an den darüber angeordneten Wänden aufgehängt, und nur ein einzelner Eckpfeiler stützt grosse Teilbereiche der vier Obergeschosse mit auskragenden Decken.

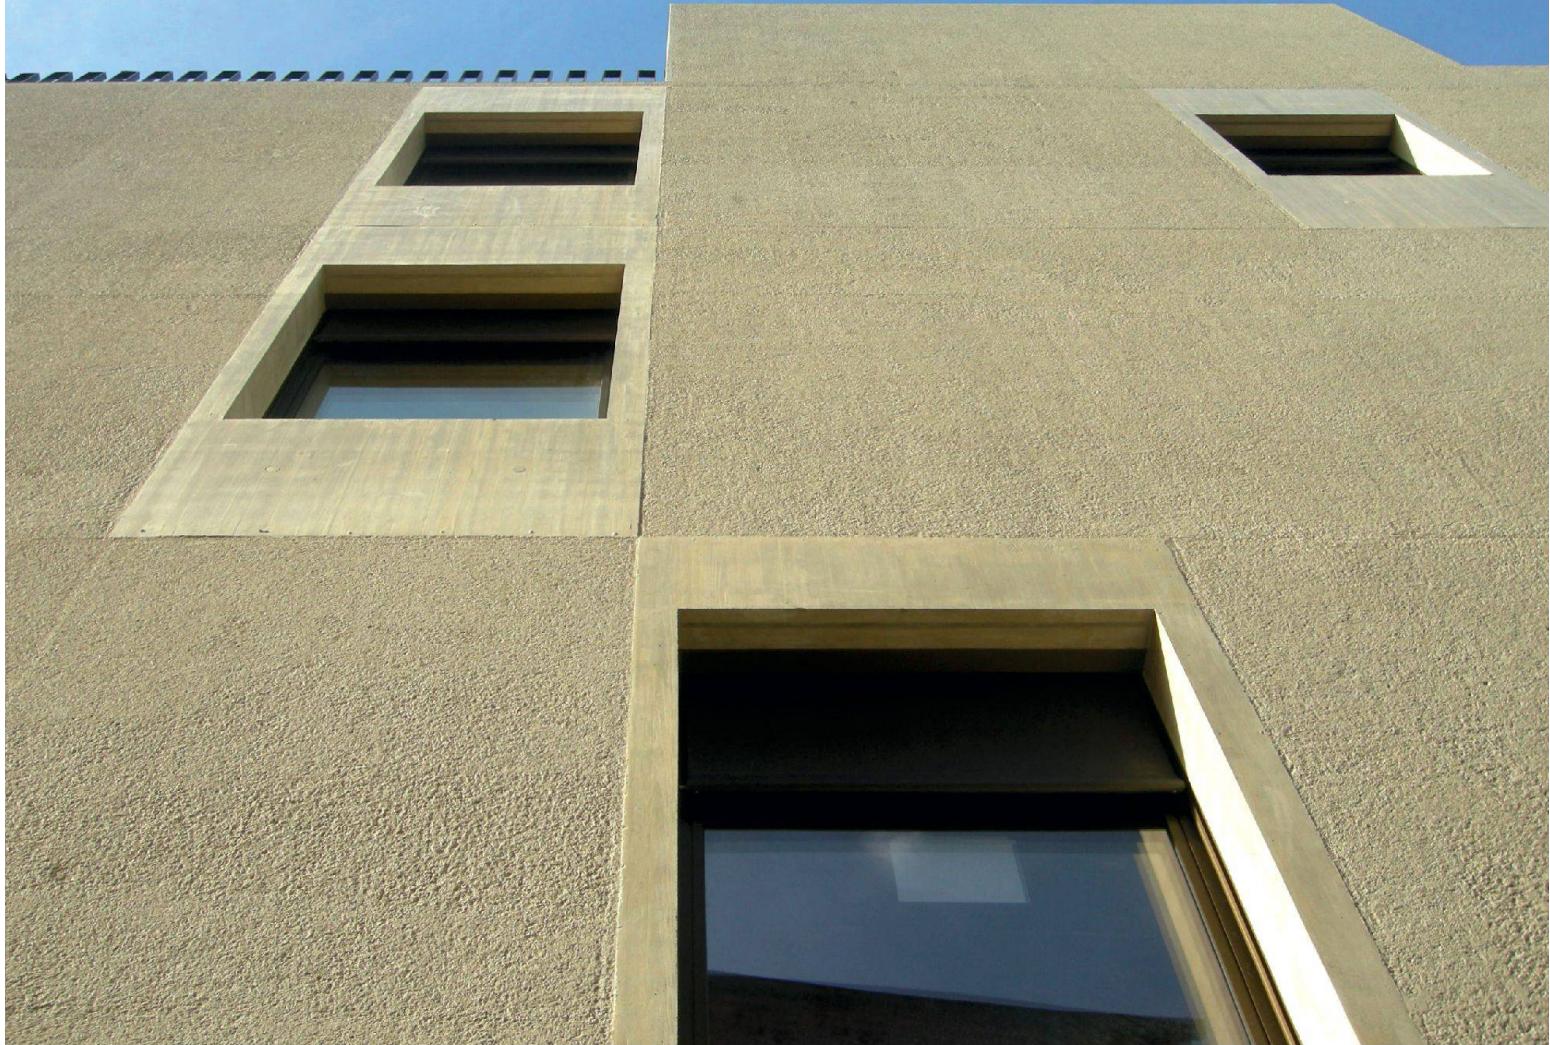
03 Die Sichtbetonfassade ist gestockt und soll an die verputzten Fassaden der umgebenden alten Gebäude erinnern. Arbeitsfugen waren in der Fassade explizit erwünscht, um eine Gliederung der Fassade zu erreichen. Da der Baumeister aber jedes Geschoss in einem Guss betonierte, wurde die «Etappierung» mit Einlagen in der Schalung geschaffen

Die nur 12 cm dicke nichttragende Ortbetonfassade umhüllt das Tragwerk wie ein Vorhang. Bei dieser dünnen Ortbetonschicht war Vibrieren nicht möglich, und trotz gebrochenem Jurakalk-Zuschlag mussten die Bauingenieure das Schwindmass beschränken, um die Risse infolge Zwängungen zu beherrschen – die maximal zulässige Rissbreite war 0.4 mm. Außerdem mussten die Arbeitsetappengrenzen nicht nur technischen, sondern vor allem auch architektonischen Ansprüchen genügen.

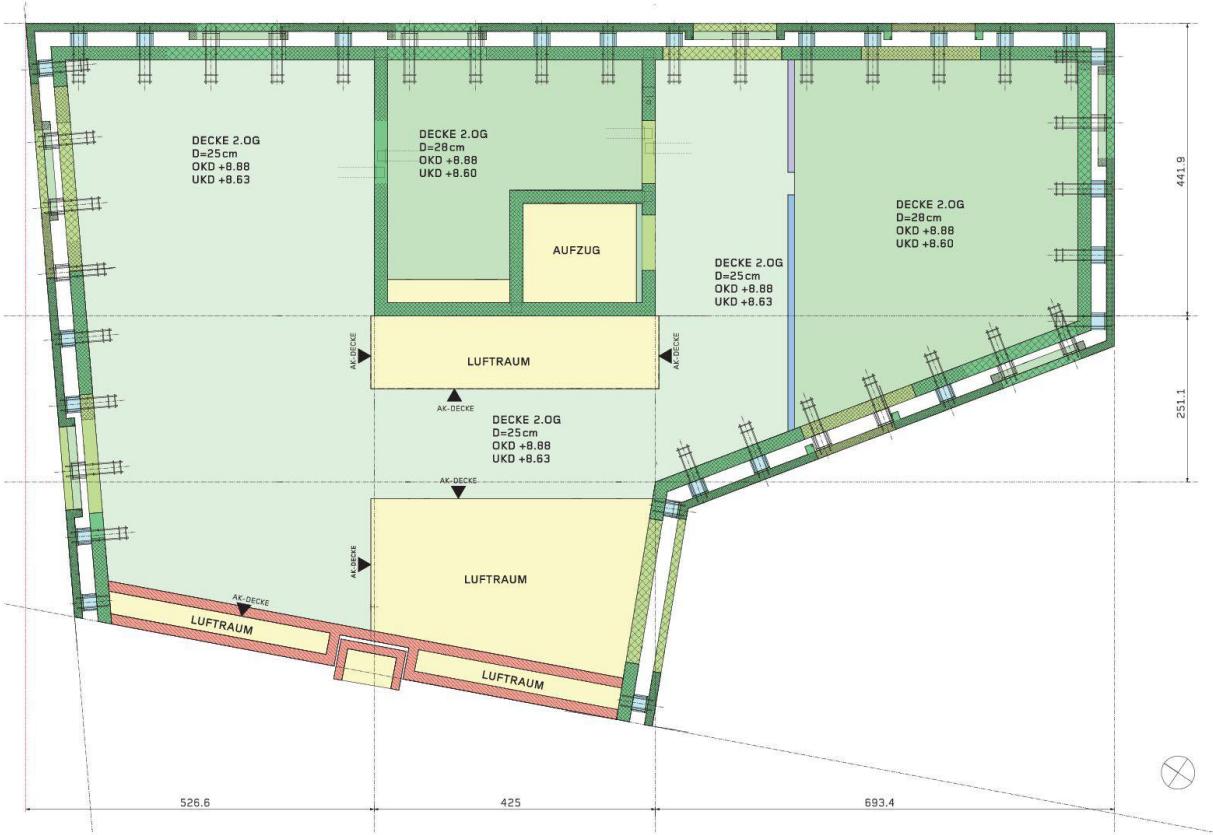
04 Schalungsplan mit zweischaliger Aussenhaut
05 Fassadenansicht mit Klappschnitten. Die Tragfähigkeit und Steifigkeit des Schalungssystems beeinflusst das Erscheinungsbild der ge-stockten Sichtbetonfassade wesentlich, denn die Betonieretappen waren mit 3m sehr hoch (Pläne: Walt + Galmarini)

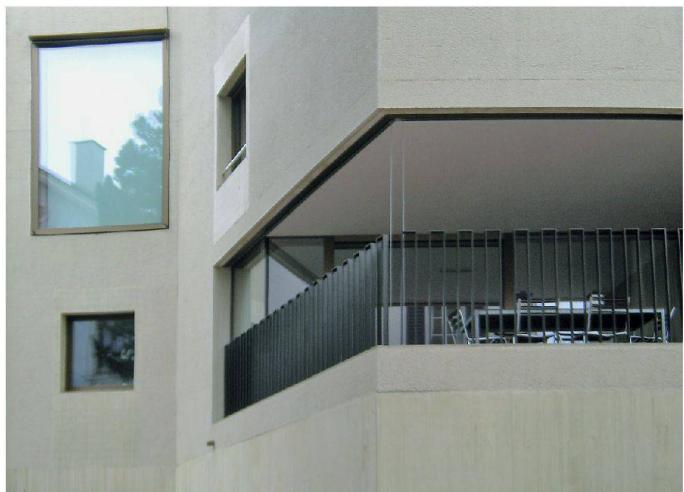
06 Grosszügige Verglasungen im Erdgeschoss präsentieren die Büronutzung der Öffentlichkeit. Die Obergeschosse öffnen sich zurückhaltend gegenüber dem Strassenraum, und ein grosses Fenster zum Hottingerplatz markiert den dahinterliegenden zweigeschossigen Wohnraum
07 und 08 Einschnitte in das Gebäudevolumen wie zweigeschossige Fensteröffnungen und die Terrasse mit darüber auskragenden Räumen erschweren einen direkten Kräftefluss

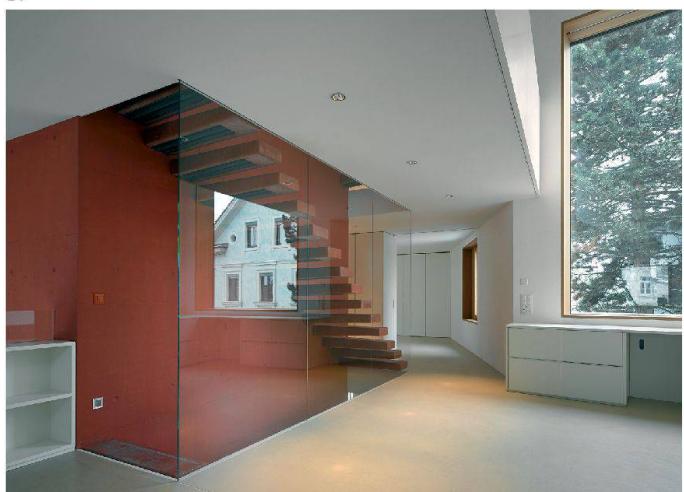
09 Der rot gestrichene Sichtbetonkern mit den vorfabrizierten konsolenartigen Treppen aus Betonelementen ist tragend und aussteifend zu-gleich (Fotos 06 und 07: cvr/Red.; Fotos 08 und 09: Roger Frei)
