**Zeitschrift:** Tec21  
**Herausgeber:** Schweizerischer Ingenieur- und Architektenverein  
**Band:** 138 (2012)  
**Heft:** 11: Hall und Aura

# EDELROHBAU IN ARBON

Seit Mitte August 2011 ist die neue Sântishalle der Primarschulgemeinde Arbon am Bodensee im Kanton Thurgau eröffnet. Schulkinder beleben seither den schlichten Sichtbetonbau. Die Tragkonstruktion des Gebäudes zeigt sich in jedem Raum, dennoch fällt sie kaum auf.

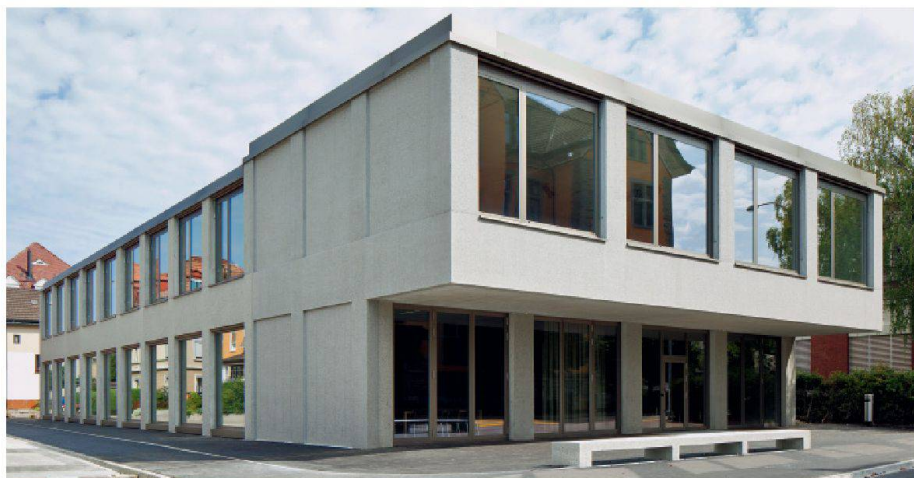
01

**01** Die neue Sântishalle in Arbon mit dem auskragenden Obergeschoss im Kopfbau und der halb eingegrabenen Turnhalle (untere Fensterreihe) sowie den Schulzimmern (obere Fensterreihe) im Gebädetrakt dahinter (Fotos: Roman Keller)

Obergeschosses, wodurch ein überdachter Eingangsbereich entsteht (Abb. 1). Die Decke über dem Mehrzweckraum im Obergeschoss – das extensiv begrünte Retentionsdach – trägt die anfallenden Lasten in die beiden Aussenwände der Längsfassade und in die Fassadenstützen ab. Der statisch wirksame Brüstungsriegel unter den Fenstern fängt die Stützenlasten ab und leitet sie ebenfalls in die seitlichen Wandscheiben. Ein Teil der Lasten in dieser Auskragung wird über die Biegebeanspruchung der 35 cm starken Erdgeschossdecke aufgenommen.

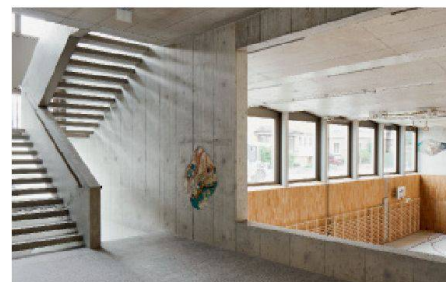
02

**02** Wände, Decken und Treppen des Baus sind in Sichtbeton ausgeführt. Die Deckenunterseite der Turnhalle zeigt sich in einer gefalteten Konstruktion

Das dreidimensionale Zusammenspiel der Tragelemente ermöglicht eine relativ schlanke, zweiachsig gespannte Turnhallendecke; die Spannweite in Querrichtung beträgt bis zu 7.5 m (Wand bis Zugstange) und in Längsrichtung bis zu drei Achsen, das heisst etwa 11 m. Die Deckenuntersicht ist aus gestalterischen und raumakustischen Gründen gefaltet – die Faltung verläuft in Gebäudequerrichtung. Die Deckenstärke variiert deshalb zwischen 22 und 46 cm.

Die vor Ort betonierten Innentreppen aus Sichtbeton mussten hohen ästhetischen Anforderungen genügen, die Oberflächen sind geschliffen und imprägniert (Abb. 2). Ausserdem mussten die Stufen schallgedämmt an die Brüstungen beziehungsweise an die Sichtbetoninnenwände angeschlossen werden. Dafür entwickelten die Bauingenieure zusammen mit Spezialisten ein Detail: 10 cm starke und 30 cm breite Ortbetonstufen greifen beidseitig in die Sichtbetonwände ein und liegen dort dank Spezialschallboxen schallentkoppelt auf. Diese eigens für dieses Projekt entwickelten Schallboxen – die hohe Anzahl von 100 Treppenstufenauflagern rechtfertigte den erhöhten Aufwand – mit PE-Platten und punktuellen Pyramidenlagern wurden vor dem Betonieren in die Wand-schalung eingelegt.
