**Zeitschrift:** Tec21  
**Herausgeber:** Schweizerischer Ingenieur- und Architektenverein  
**Band:** 138 (2012)  
**Heft:** 22: Zwei Villen der Moderne

**Artikel:** Poliertes Bijou  
**Autor:** Cieslik, Tina  
**DOI:** <https://doi.org/10.5169/seals-283919>

# POLIERTES BIJOU

Architektur der Moderne ist nicht das Erste, was einem einfällt, denkt man an die ländliche Region zwischen Thun und Bern. Und doch findet sich hier, gut versteckt hinter jahrzehntealten Eichen, an der Hangkante zur Autobahn A6 ein architektonisches Kleinod aus den 1930er-Jahren: die Villa Caldwell, ein Einfamilienhaus für eine schweizerisch-britische Familie. Der von der Eidgenössischen Kommission für Denkmalpflege in seiner Bedeutung zwischen regional und national eingestufte Bau befand sich 2004, als es zu einem Besitzerwechsel kam, noch weitgehend im Originalzustand. Von 2010 bis September 2011 wurde er vom Zürcher Architekturbüro Hauswirth instand gesetzt – ein nachahmenswertes Beispiel für den Umgang mit Bauten der Moderne.

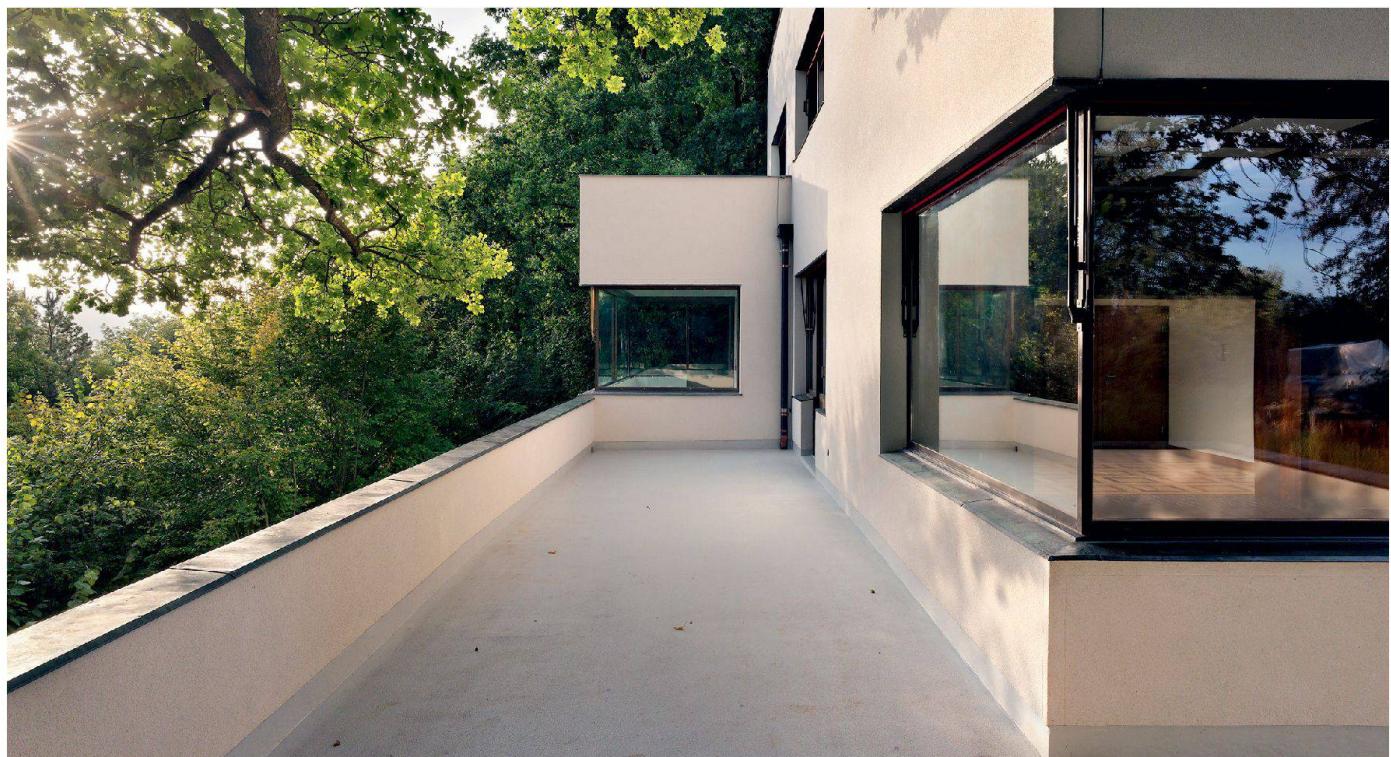
02

**02** Blick von Südosten auf Erd- und Obergeschoss. Hinter dem Eckfenster rechts befindet sich die Bibliothek, geradeaus das Esszimmer (Foto: Alexander Gempeler)

Eine Referenz an die Bauten der Moderne waren hingegen die grosszügigen, stützenlos ausgeführten Eckfenster in Bibliothek und Esszimmer (Abb. 2+16). Das Glas zwischen den schlanken Fenstereinfassungen ist kaum wahrnehmbar und wirkt wie eine Membran zwischen Brüstung und auskragendem Baukörper, zwischen Innen- und Aussenraum. Da es sich bei der Decke um eine Hourdisdecke handelt, wurden Betonunterzüge in das Fassadenmauerwerk eingearbeitet, um dieses Detail stützenlos ausführen zu können.

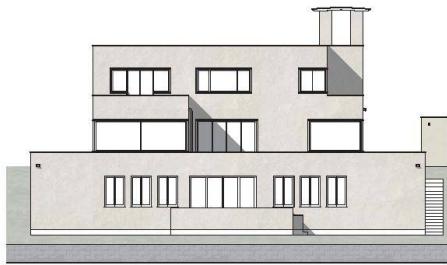
03

**03** Ansicht Süd, Mst. 1:400

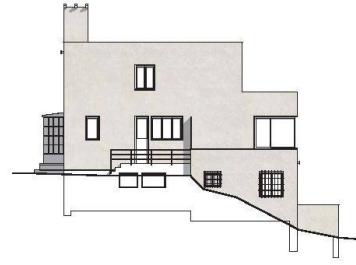
04

**04** Ansicht West, Mst. 1:400

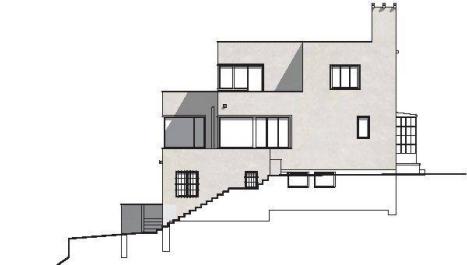
05

**05** Ansicht Ost, Mst. 1:400

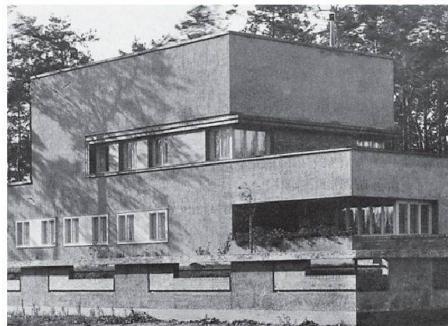
06

**06 + 07** Mit seinem Entwurf bewegte sich Voepel im Umfeld der Reform-Moderne. Zeitgenössische Beispiele sind das Haus Sternfeld in Berlin von Erich Mendelsohn (1923, Abb. 6) oder die Villa Müller in Prag von Adolf Loos (1930, Abb. 7) (Fotos: Abb. 6: aus: Bruno Zevi, «Erich Mendelsohn», Nicola Zanichelli Editore, Bologna, 1982/ Abb. 7: Philippe Ruault, aus: Ralf Bock, «Adolf Loos – Leben und Werke 1870–1933», Deutsche Verlags-Anstalt München, 2009)

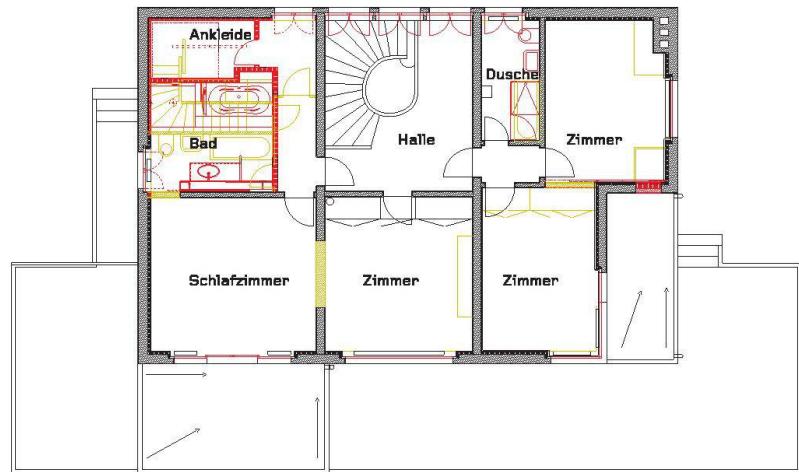
09 Grundriss OG, Mst. 1:200 (Abbruch gelb/Neubau rot). Während des Baus kam es zu Überraschungen: Als der Baumeister zwischen dem Schlaf- und dem angrenzenden Zimmer im OG eine Verbindung schaffen wollte, fand er heraus, dass es an dieser Stelle bereits früher eine Öffnung gegeben hatte

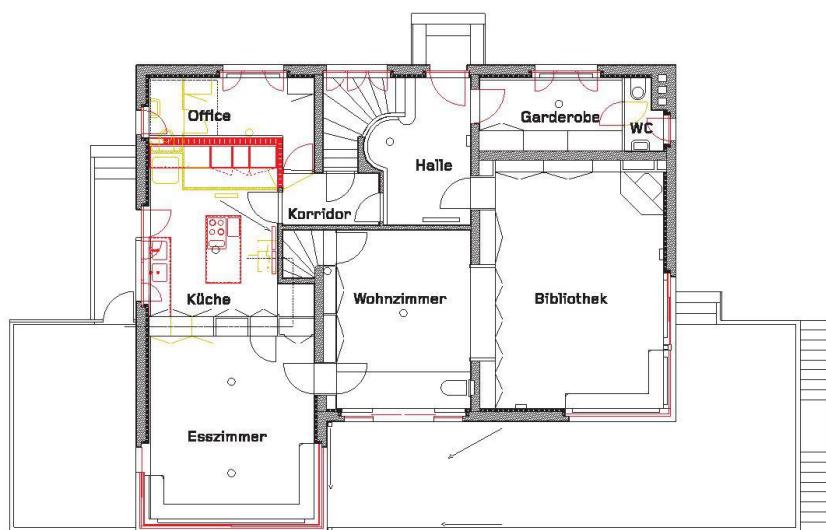
10 Grundriss EG, Mst. 1:200

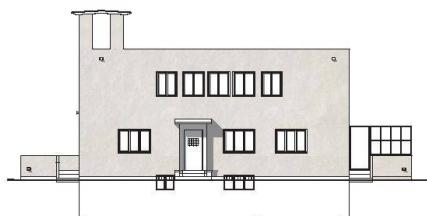
08

**08** Ansicht Nord, Mst. 1:400

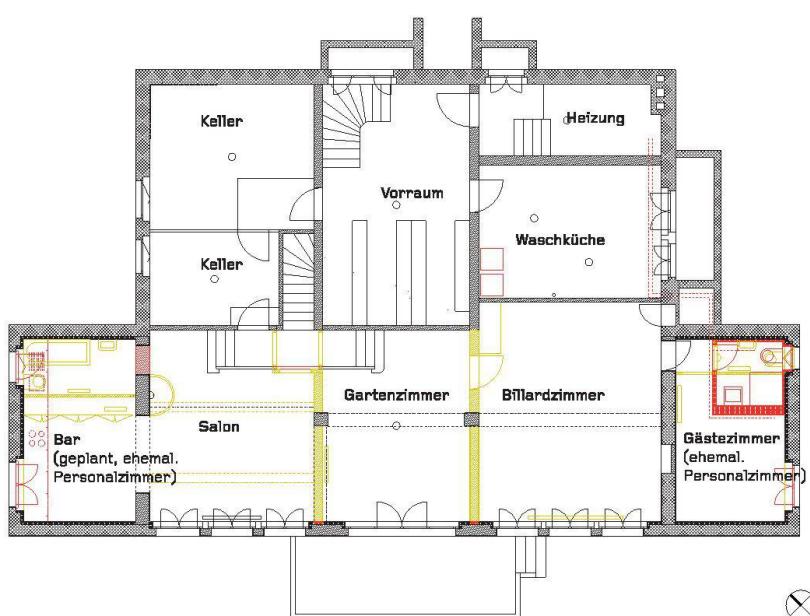
11 Grundriss UG, Mst. 1:200

Im Untergeschoss korrigierten die Architekten die räumliche Disposition. Sie entfernten die Wände zwischen Salon, Billard- und Gartenzimmer, und es entstand ein grosszügiger, licht-durchfluter Raum, der über eine weitere Terrasse Zugang in den Garten gewährt. Auch bei diesem Eingriff stellten die Beteiligten den Wohnkomfort über die originalgetreue Rekonstruktion. Als Erinnerung an die Wände erhielten die Originalstützen aus Kalksand-stein eine Aufdopplung, die die Wandstärke der verschwundenen Raumteiler andeutet (Abb. 15).

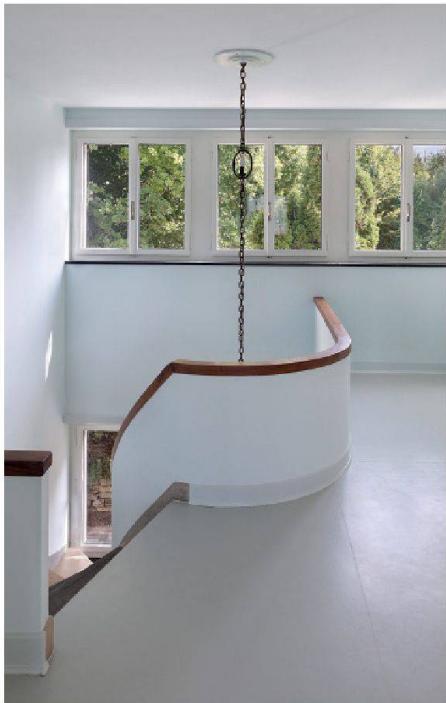
12

**12** Um den zentralen Treppenaufgang sind die Räume des Obergeschosses gruppiert (Fotos: Alexander Gempeler)

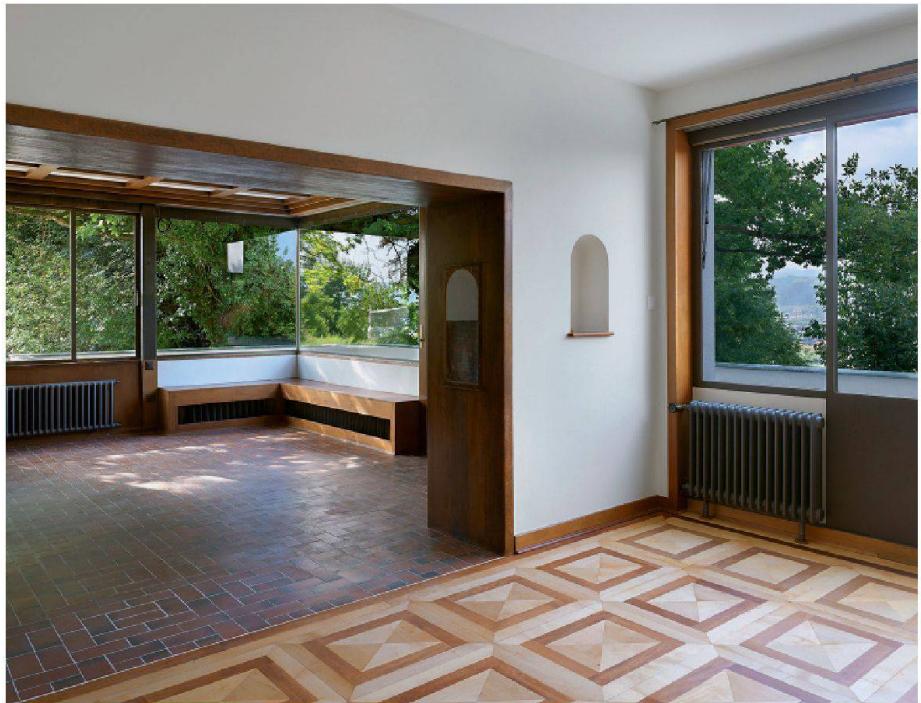
13

**13** Blick vom Wohnzimmer in die Bibliothek. Zwischen den beiden Räumen gibt es einen markanten Wechsel der Oberflächen: Kassettendecke und Klinkerboden in der Bibliothek, Parkett und Verputz im Wohnzimmer

In der Oberflächengestaltung setzte sich diese Ambivalenz im Ausdruck fort: Die Bibliothek war mit Kassettendecke, Klinkerboden und gemauertem Cheminée konservativ ausgestattet (Abb. 13), in Wohn- und Esszimmer fand sich dagegen Parkett und grüner Linoleum. In Ober- und Untergeschoss wurde diese Schlichtheit weitergeführt, mit Linoleum am Boden und in Grün-, Blau- und Beigetönen gestrichenen Wänden. Dazu gab es weitere Details, die an Loos erinnern, wie die eingebaute Eckbeleuchtung am Podest im Untergeschoss (Abb. 15). Sowohl Simplizität als auch Traditionalismus wurden im Treppenhaus gebrochen: Die Wände waren hier ursprünglich in einem kräftigen Türkis gestrichen. Mit seinen Anleihen an traditionelle Typologien in Grundriss und Oberflächengestaltung in Kombination mit Elementen der Moderne lässt sich der Bau der deutschen Reform-Moderne der Zwischenkriegszeit zuordnen. Zusammen mit seinem aussergewöhnlich guten Erhaltungszustand verleiht ihm dies eine singuläre Stellung in der Schweizer Architektur.<sup>4</sup>

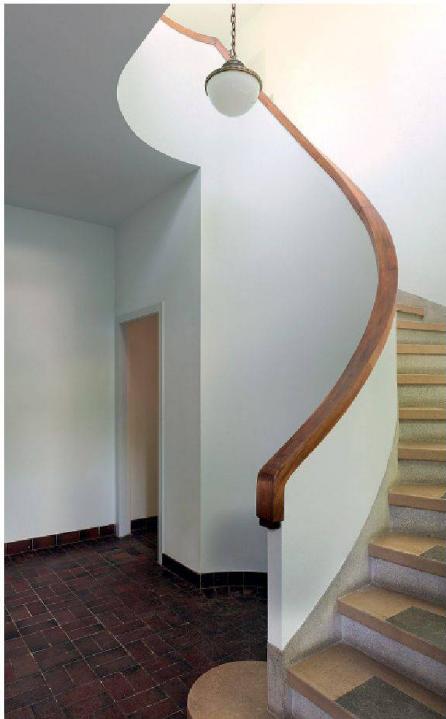
14

**14** Eingangsbereich und Treppenhaus waren ur-

sprünglich in einem kräftigen Türkis gestrichen. Die Farbe wurde beibehalten, allerdings in einer deutlich helleren Nuance

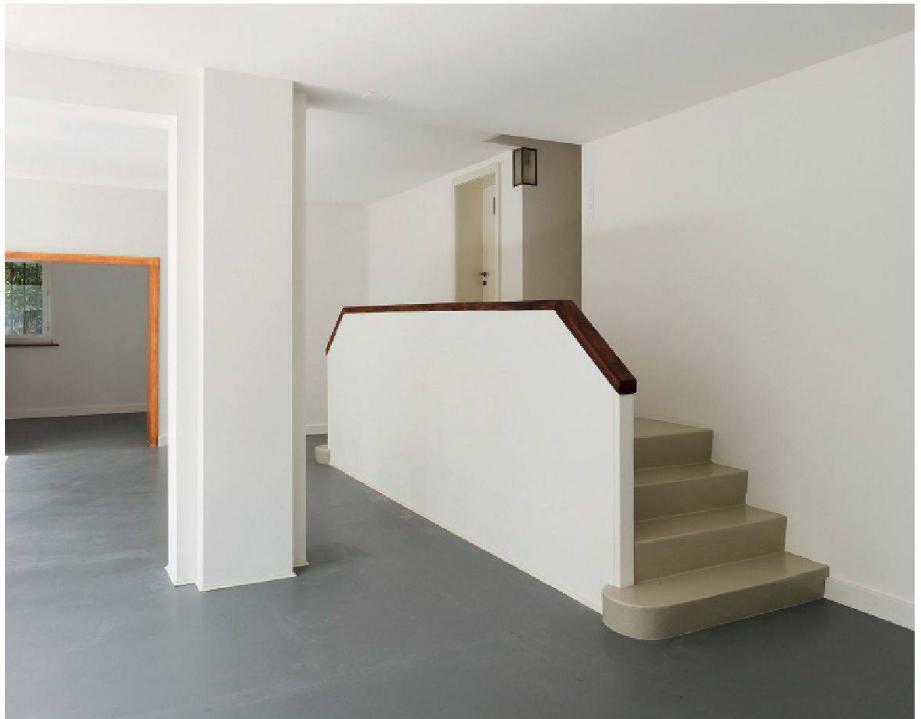
15

**15** Billard- und Gartenzimmer wurden durch den Umbau zu einer räumlichen Einheit mit dem Salon zusammengefasst. Jetzt kommt auch die eingebaute Treppenbeleuchtung zur Geltung. Die Aufdopplung an der Querseite der Säulen deutet die ehemaligen Wände an

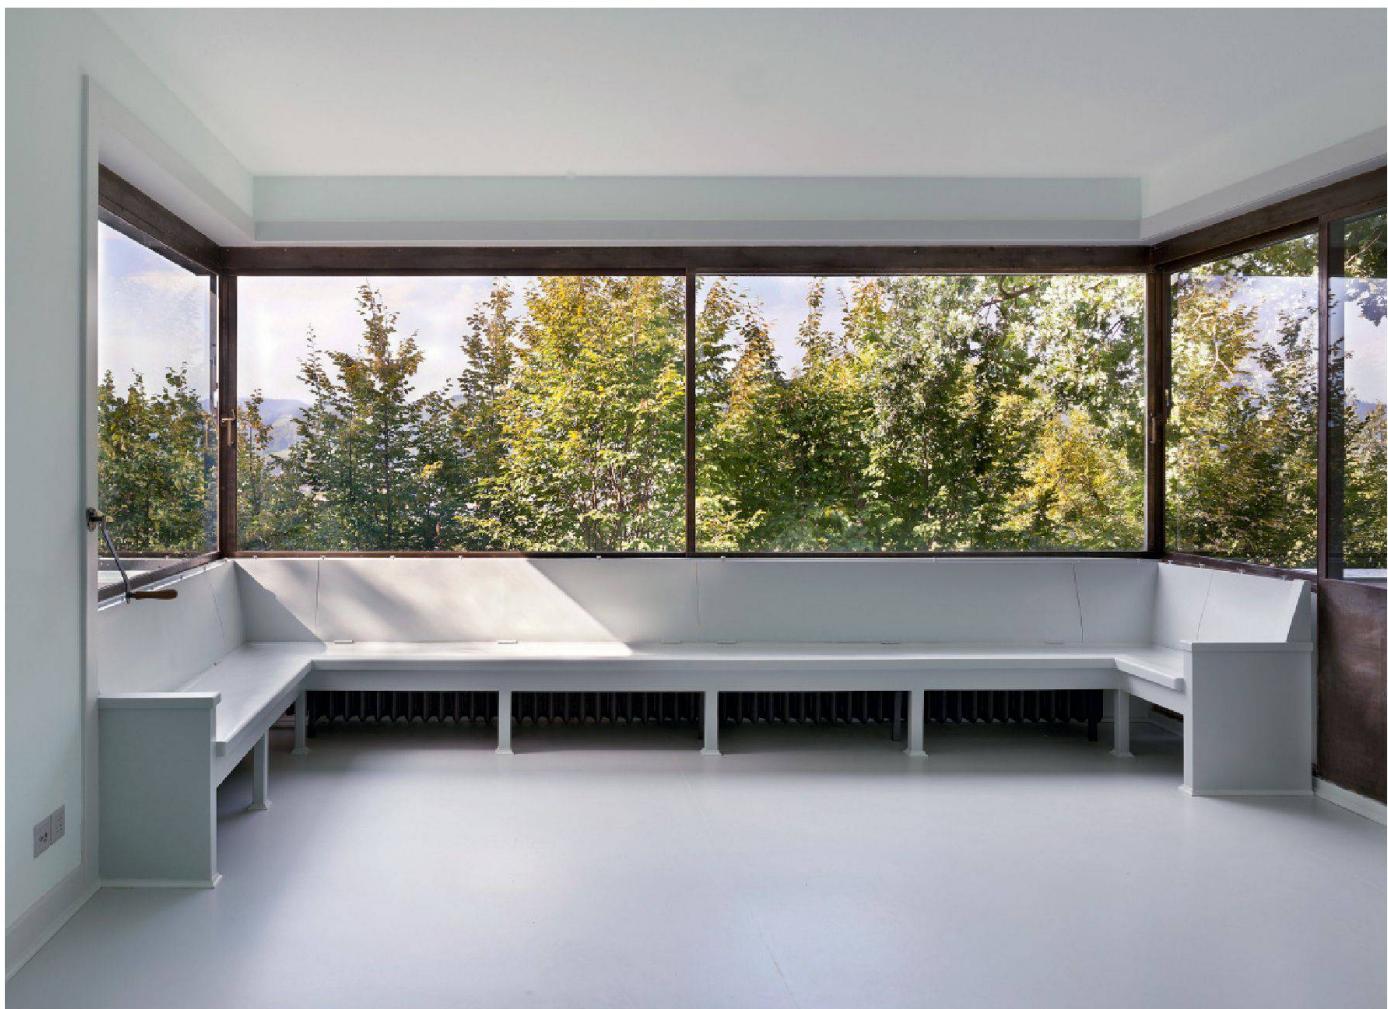
16

**16** Esszimmer mit Einbaubank. Der Boden war ursprünglich mit grünem Linoleum belegt, heute ist es die gleiche Oberfläche in einem hellen Grau (Fotos: Alexander Gempeler)  
**17** Esszimmer und Küche waren ursprünglich nur über eine schmale in eine Schrankwand integrierte Tür verbunden. Die ehemaligen Einbauschränke wurden teilweise entfernt, die Nische zur Anrichte umfunktioniert

Im Inneren erfolgte zunächst eine Bestandsaufnahme der Originalfarbigkeit, die bei den Er-neuerungsarbeiten als Referenz diente, aber wesentlich dezenter ausgeführt wurde. Grösse-re bauliche Eingriffe betrafen vor allem Küche und Nasszellen. Die Küche war ursprünglich durch eine Wand mit Einbauschränken vom Esszimmer getrennt, lediglich ein in die Schrank-wand integrierter schmaler Durchgang schuf eine Verbindung. Einer der Schränke wurde entfernt, die Nische dient nun als Durchreiche oder Bar, der Raum und vor allem die Eckver-glasung an der Südseite sind nun in ihrer ganzen Tiefe erfahrbar (Abb. 16–18).

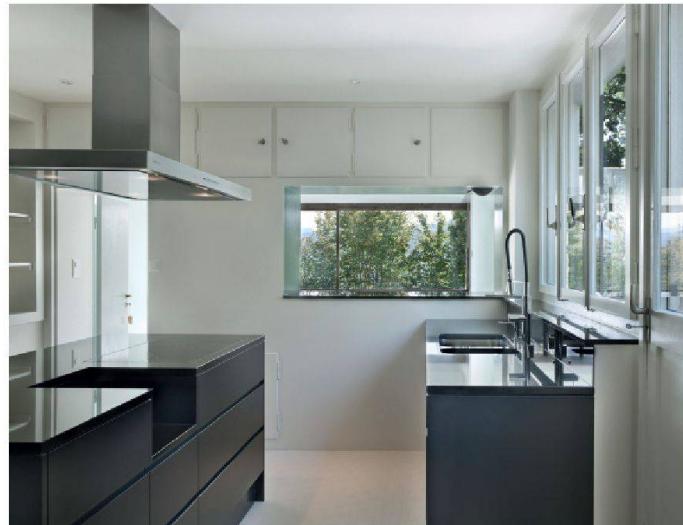
18

**18** Die Küche wurde mit neuen Einbauten und einer Kochinsel ausgestattet. Die im Römischen Verband gelegten Originalfliesen (10×10 cm grosse Fliesen in gebrochenem Weiss, Einleger 2.5×2.5 cm in Blau) wurden durch weiße Fliesen ersetzt, die im gleichen Muster verlegt sind

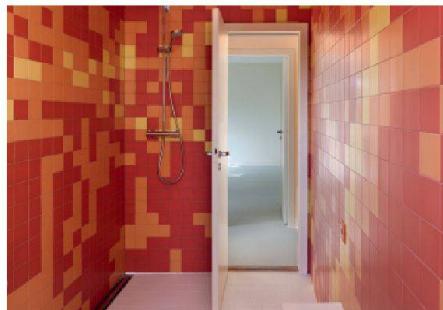
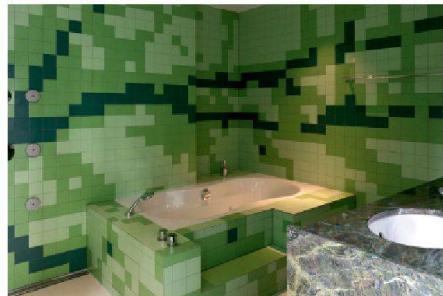
**19 + 20** Neu eingebaut: Bäder im Obergeschoss (Fotos: Alexander Gempeler)

Bei den Nasszellen wünschte der Bauherr eine komplette Veränderung: Während die Anord-nung identisch blieb, ist die Oberflächenbehandlung eine zeitgenössische. Die Architekten fotografierten jeweils einen Ast der gleichzeitig mit dem Bau gepflanzten Eichen, abstra-hierten und verpixelten die Form und brachten dieses Motiv in die beiden neuen Bäder im Obergeschoss ein (Abb. 19 + 20). Wie die originalen Fliesen sind auch die neuen Plättli der Nasszellen fugenlos verarbeitet. Diese drastische Intervention versinnbildlicht die gute Zu-sammenarbeit mit der Denkmalpflege: Die Villa kann nur erhalten werden, wenn sie bewohnt ist. Daher galt es, zwischen den denkmalpflegerischen Ansprüchen und den individuellen Wünschen des Bauherrn abzuwagen und, wo nötig, Kompromisse einzugehen. Die Eingriffe in den Bädern sind dazu reversibel, also aus denkmalpflegerischer Sicht vertretbar.

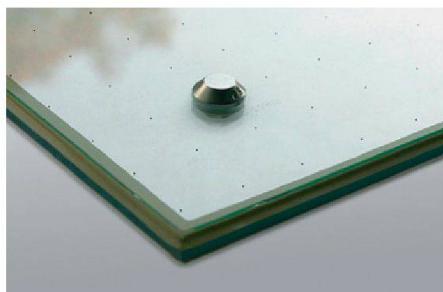
21

**21** Vakuumglas bietet gute Dämmeigenschaften bei einem schlanken Aufbau. Statt einer Edelgasfüllung gibt es zwischen den beiden Scheiben ein Vakuum, dadurch können weder Wärme noch Schall zwischen Innen- und Aussenscheibe transportiert werden. Der Abstand zwischen den Scheiben wird durch nur aus nächster Nähe erkennbare Stützen gewährleistet. Neben den positiven Eigenschaften gibt es auch Nachteile, wie den hohen Preis und die langen Lieferfristen für das momentan nur in Asien fabrizierte Produkt. Dazu können bei mangelnder Belüftung Probleme in Form von erhöhter Luftfeuchtigkeit kommen. Im Bild «High Performance Insulation Floatglas» (Foto: [www.vanruysdael.com](http://www.vanruysdael.com))

Flüssigkunststoff, dem Leuchtchips aus wasserlöslichen Polymeren beigemischt sind, um die ursprünglich enthaltene Glimmermischung nachzubilden. Die Sonnenstoren waren integ-ral erhalten und wurden wieder funktionstüchtig gemacht, teilweise fertigten die Handwerker auch Nachbildungen an. Bei den Fenstern gingen die Architekten differenziert vor: Die ori-ginalen Holzfenster mit Zweifachverglasung an der Nord- und teilweise an der Ost- und West-fassade wurden ausgebessert und mit einer Doppelisolierverglasung von 14 mm energetisch ertüchtigt. Schwieriger war dies bei den Metallfenstern mit ihren sehr schlanken Profilen. Im Obergeschoss griff man auf in Japan hergestelltes Vakuumglas (High Perfor-mance Insulation Floatglas, Schallschutz 30 Rw/dB) zurück. Dieses ermöglicht einen U-Wert von 1.4 W/m<sup>2</sup>K bei einer Dicke von 6.5 mm (Abb. 21) und eignet sich damit für Instandset-zungen denkmalgeschützter Gebäude aus den 1930er-Jahren. Bei den Fenstern im Erdge-schoss konnte dieses Glas wegen der grossen Formate von maximal 280 × 170 cm nicht ver-wendet werden. Um den U-Wert zu optimieren, entschieden sich die Architekten hier für 8.5 mm dickes VSG-Glas mit einer eingelegten transparenten Wärmefolie, das einen U-Wert von 3.2W/m<sup>2</sup>K erreicht.

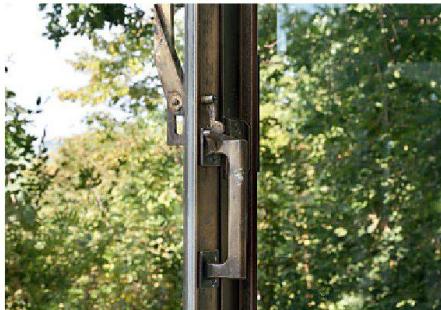
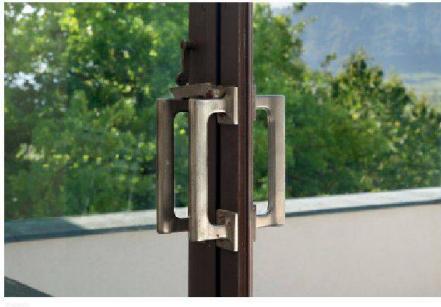
**22 + 23** Originalbeschläge aus Baubronze (Fotos: Alexander Gempeler)

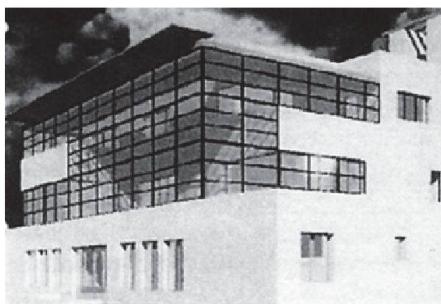
24

**24** Heute undenkbar: Lärmschutzmassnahmen für die Villa Caldwell, Projekt Peter Schenker und Kurt Gossenreiter, Bern, 1997 (Bild: K.M. Gossenreiter in: Mitteilungsblatt 1998, Berner Heimatschutz, S. 17)

Das Problem der Dauerbeschallung durch die Autobahn konnte die Instandsetzung nicht beheben. Die Metallprofile der Fenster waren zu schlank für Schallschutzscheiben. Es ist den heutigen und künftigen Bewohnern daher zu wünschen, dass baldmöglichst Lärmschutz-massnahmen an der Autobahn durchgeführt werden. Ein Eingriff am Haus selber, wie es noch das Projekt von Peter Schenker und Kurt Gossenreiter 1997 vorsah (Abb. 24), steht heute aus denkmalpflegerischen Gründen ausser Frage.
