Zeitschrift: Tec21
Herausgeber: Schweizerischer Ingenieur- und Architektenverein
Band: 138 (2012)
Heft: 22: Zwei Villen der Moderne

Artikel: Poliertes Bijou
Autor: Cieslik, Tina
DOI: <https://doi.org/10.5169/seals-283919>

POLIERTES BIJOU

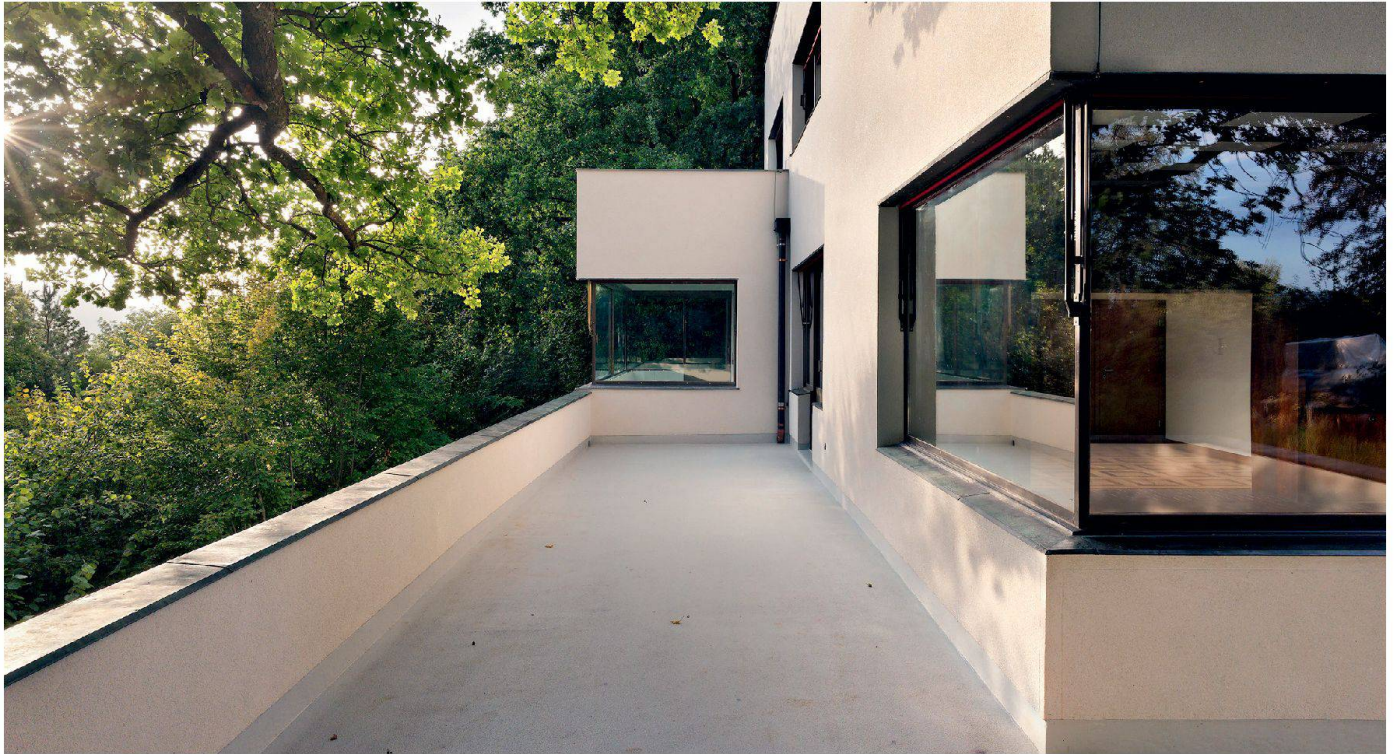
02 Blick von Südosten auf Erd- und Obergeschoss. Hinter dem Eckfenster rechts befindet sich die Bibliothek, geradeaus das Esszimmer (Foto: Alexander Gempeler)

Eine Referenz an die Bauten der Moderne waren hingegen die grosszügigen, stützenlos ausgeführten Eckfenster in Bibliothek und Esszimmer (Abb. 2+16). Das Glas zwischen den schlanken Fenstereinfassungen ist kaum wahrnehmbar und wirkt wie eine Membran zwischen Brüstung und auskragendem Baukörper, zwischen Innen- und Aussenraum. Da es sich bei der Decke um eine Hourdisdecke handelt, wurden Betonunterzüge in das Fassadenmauerwerk eingearbeitet, um dieses Detail stützenlos ausführen zu können.

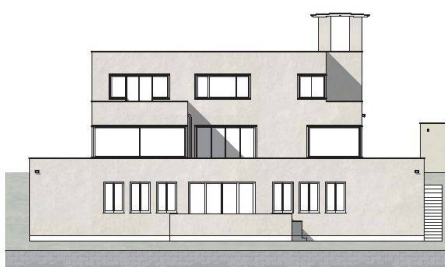
03 Ansicht Süd, Mst. 1:400

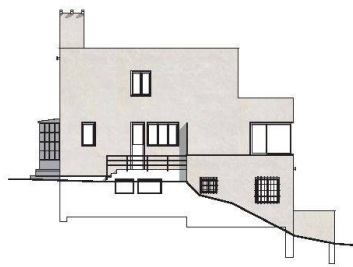
04 Ansicht West, Mst. 1:400

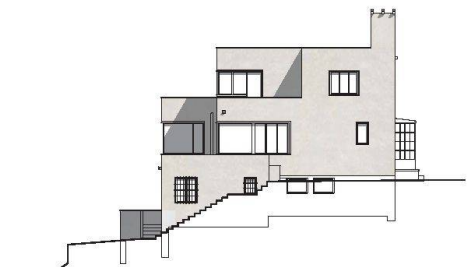
05 Ansicht Ost, Mst. 1:400

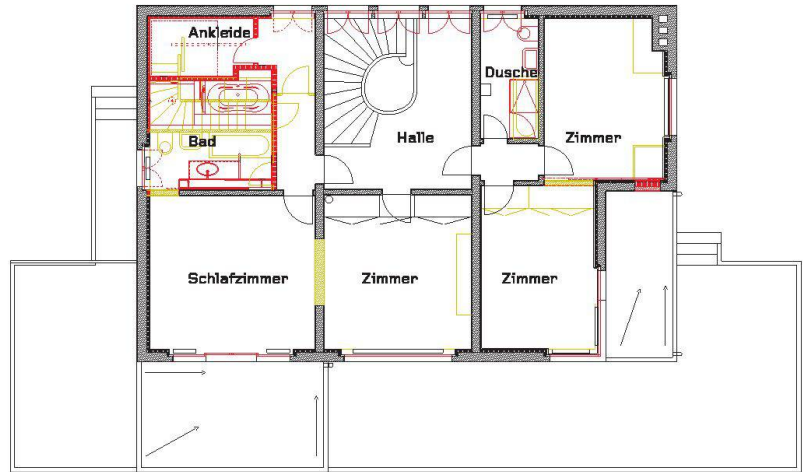
09 Grundriss OG, Mst. 1:200 (Abbruch gelb/Neubau rot). Während des Baus kam es zu Überraschungen: Als der Baumeister zwischen dem Schlaf- und dem angrenzenden Zimmer im OG eine Verbindung schaffen wollte, fand er heraus, dass es an dieser Stelle bereits früher eine Öffnung gegeben hatte
 10 Grundriss EG, Mst. 1:200
 11 Grundriss UG, Mst. 1:200

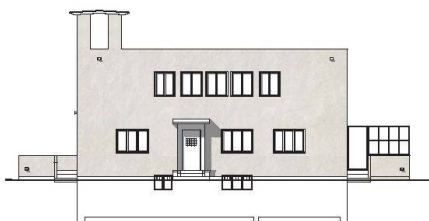
08 Ansicht Nord, Mst. 1:400

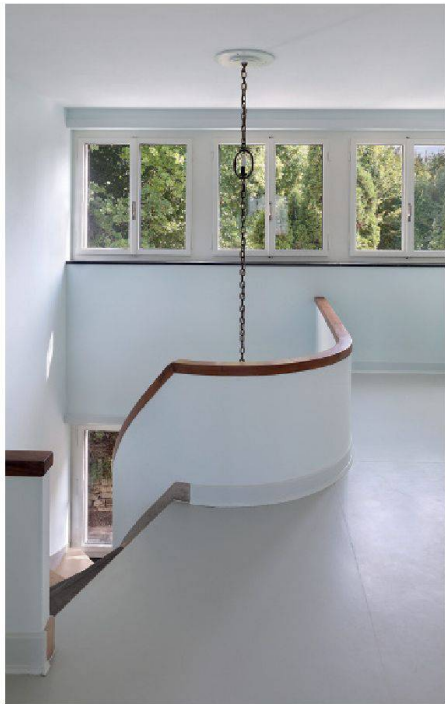
12 Um den zentralen Treppenaufgang sind die Räume des Obergeschosses gruppiert (Fotos: Alexander Gempeler)

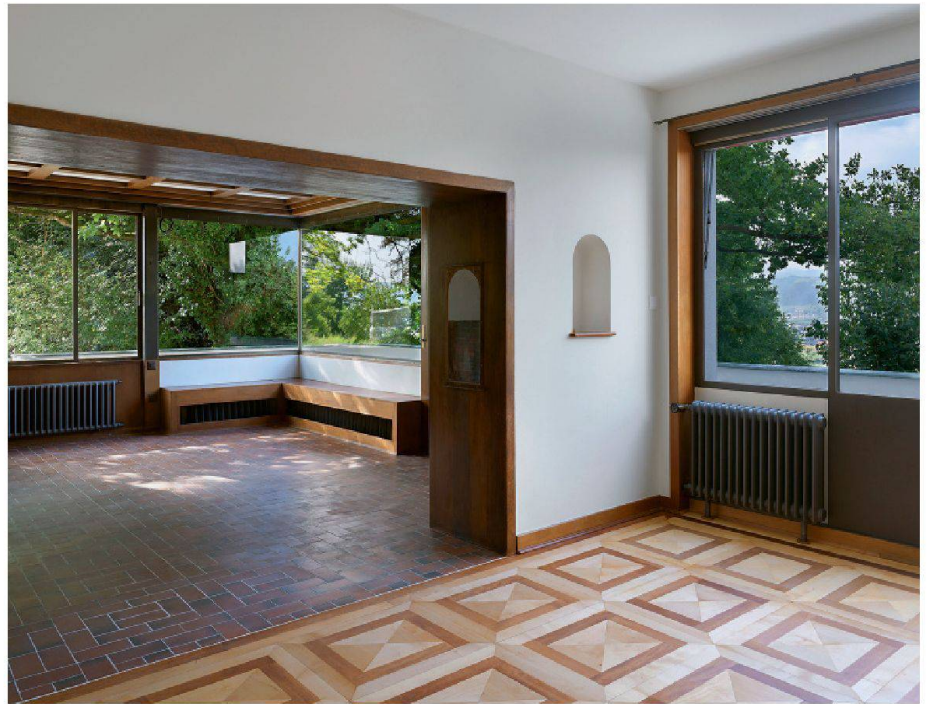
13 Blick vom Wohnzimmer in die Bibliothek. Zwischen den beiden Räumen gibt es einen markanten Wechsel der Oberflächen: Kassettendecke und Klinkerboden in der Bibliothek, Parkett und Verputz im Wohnzimmer

In der Oberflächengestaltung setzte sich diese Ambivalenz im Ausdruck fort: Die Bibliothek war mit Kassettendecke, Klinkerboden und gemauertem Cheminée konservativ ausgestattet (Abb. 13), in Wohn- und Esszimmer fand sich dagegen Parkett und grüner Linoleum. In Ober- und Untergeschoss wurde diese Schlichtheit weitergeführt, mit Linoleum am Boden und in Grün-, Blau- und Beigetönen gestrichenen Wänden. Dazu gab es weitere Details, die an Loos erinnern, wie die eingebaute Eckbeleuchtung am Podest im Untergeschoss (Abb. 15). Sowohl Simplizität als auch Traditionalismus wurden im Treppenhaus gebrochen: Die Wände waren hier ursprünglich in einem kräftigen Türkis gestrichen. Mit seinen Anleihen an traditionelle Typologien in Grundriss und Oberflächengestaltung in Kombination mit Elementen der Moderne lässt sich der Bau der deutschen Reform-Moderne der Zwischenkriegszeit zuordnen. Zusammen mit seinem aussergewöhnlich guten Erhaltungszustand verleiht ihm dies eine singuläre Stellung in der Schweizer Architektur.⁴

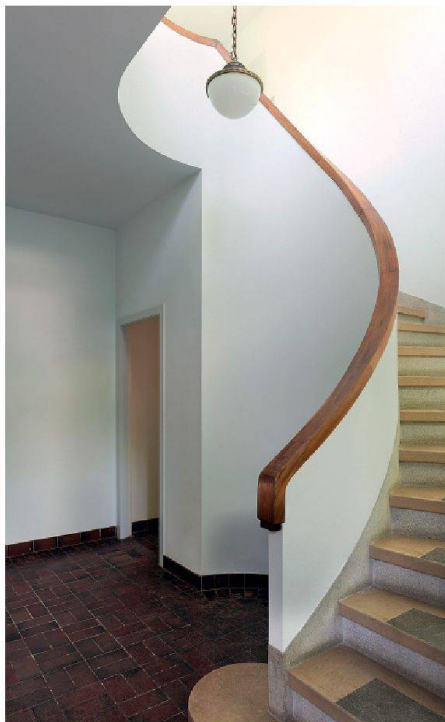
14 Eingangsbereich und Treppenhaus waren ur-

sprünglich in einem kräftigen Türkis gestrichen. Die Farbe wurde beibehalten, allerdings in einer deutlich helleren Nuance

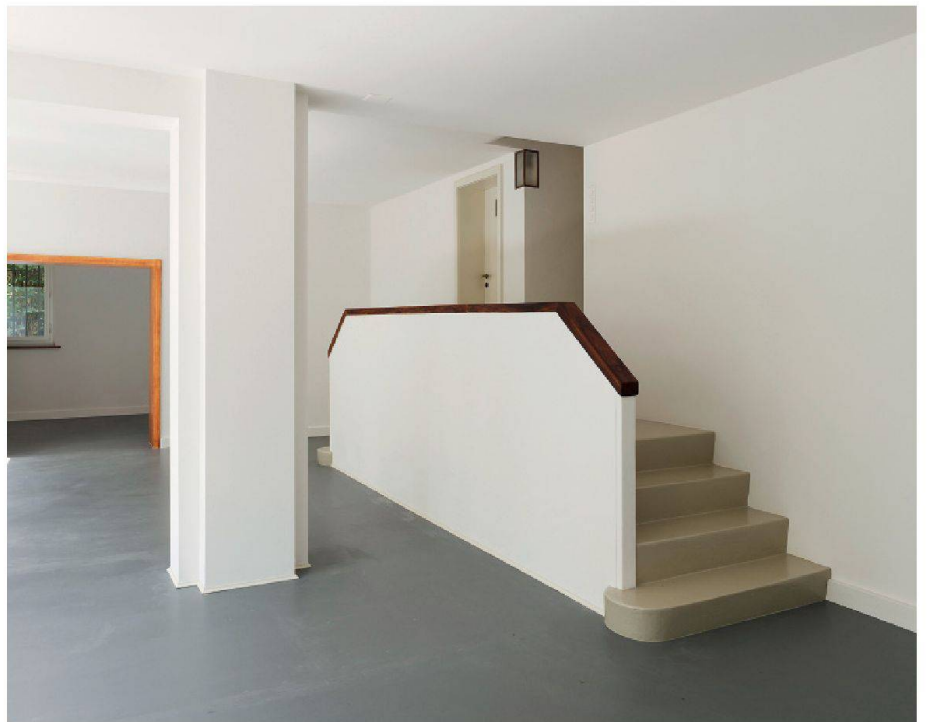
15 Billard- und Gartenzimmer wurden durch den Umbau zu einer räumlichen Einheit mit dem Salon zusammengefasst. Jetzt kommt auch die eingebaute Treppenbeleuchtung zur Geltung. Die Aufdopplung an der Querseite der Säulen deutet die ehemaligen Wände an

Im Untergeschoss korrigierten die Architekten die räumliche Disposition. Sie entfernten die Wände zwischen Salon, Billard- und Gartenzimmer, und es entstand ein grosszügiger, lichtdurchfluteter Raum, der über eine weitere Terrasse Zugang in den Garten gewährt. Auch bei diesem Eingriff stellten die Beteiligten den Wohnkomfort über die originalgetreue Rekonstruktion. Als Erinnerung an die Wände erhielten die Originalstützen aus Kalksandstein eine Aufdopplung, die die Wandstärke der verschwundenen Raumteiler andeutet (Abb. 15).

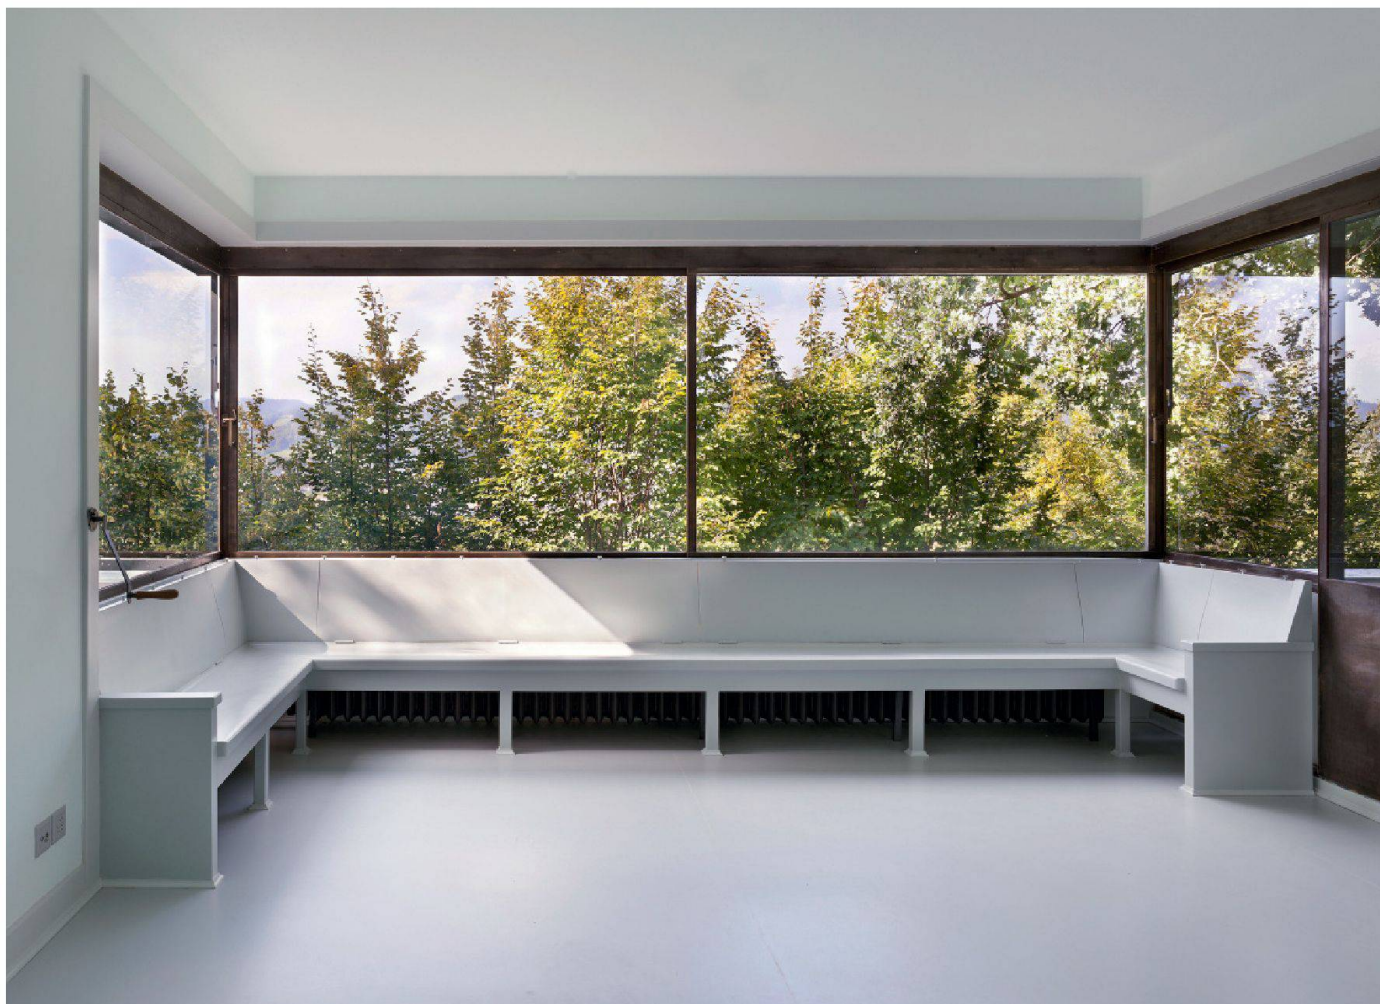
16 Esszimmer mit Einbaubank. Der Boden war ursprünglich mit grünem Linoleum belegt, heute ist es die gleiche Oberfläche in einem hellen Grau (Fotos: Alexander Gempeler)

Im Inneren erfolgte zunächst eine Bestandsaufnahme der Originalfarbigkeit, die bei den Erneuerungsarbeiten als Referenz diente, aber wesentlich dezenter ausgeführt wurde. Grössere bauliche Eingriffe betrafen vor allem Küche und Nasszellen. Die Küche war ursprünglich durch eine Wand mit Einbauschränken vom Esszimmer getrennt, lediglich ein in die Schrankwand integrierter schmaler Durchgang schuf eine Verbindung. Einer der Schränke wurde entfernt, die Nische dient nun als Durchreiche oder Bar, der Raum und vor allem die Eckverglasung an der Südseite sind nun in ihrer ganzen Tiefe erfahrbar (Abb. 16–18).

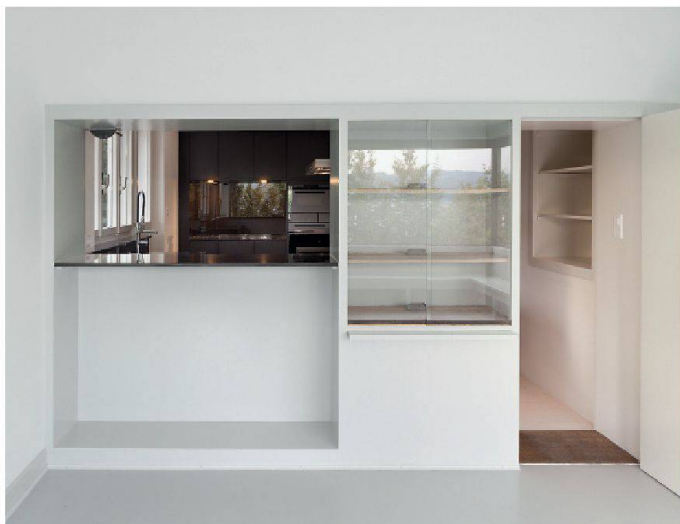
17 Esszimmer und Küche waren ursprünglich nur über eine schmale in eine Schrankwand integrierte Tür verbunden. Die ehemaligen Einbauschränke wurden teilweise entfernt, die Nische zur Anrichte umfunktioniert

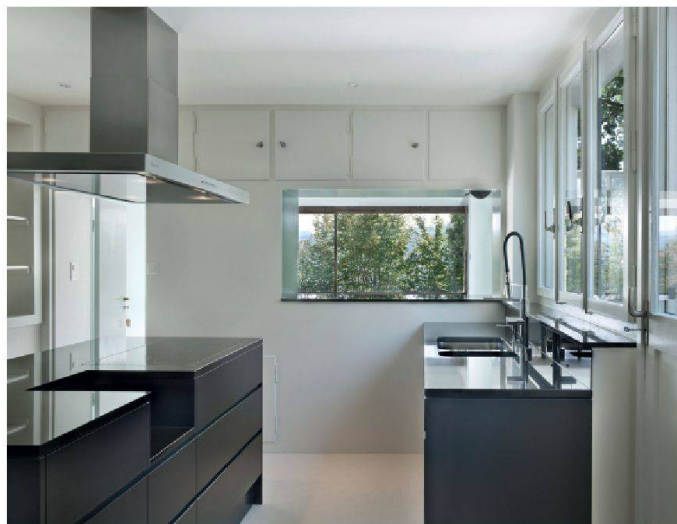
18 Die Küche wurde mit neuen Einbauten und einer Kochinsel ausgestattet. Die im Römischen Verband gelegten Originalfliesen (10x10cm grosse Fliesen in gebrochenem Weiss, Einleger 2.5x2.5cm in Blau) wurden durch weisse Fliesen ersetzt, die im gleichen Muster verlegt sind

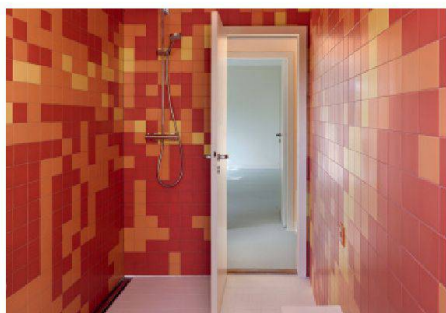
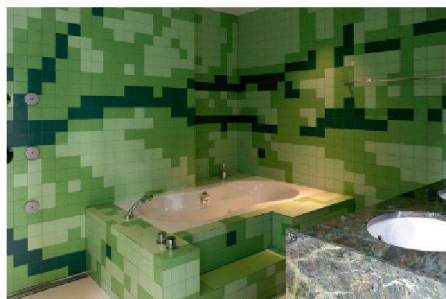
19+20 Neu eingebaut: Bäder im Obergeschoss
(Fotos: Alexander Gempeler)

Bei den Nasszellen wünschte der Bauherr eine komplette Veränderung: Während die Anordnung identisch blieb, ist die Oberflächenbehandlung eine zeitgenössische. Die Architekten fotografierten jeweils einen Ast der gleichzeitig mit dem Bau gepflanzten Eichen, abstrahierten und verpixelten die Form und brachten dieses Motiv in die beiden neuen Bäder im Obergeschoss ein (Abb. 19 + 20). Wie die originalen Fliesen sind auch die neuen Plättli der Nasszellen fugenlos verarbeitet. Diese drastische Intervention versinnbildlicht die gute Zusammenarbeit mit der Denkmalpflege: Die Villa kann nur erhalten werden, wenn sie bewohnt ist. Daher galt es, zwischen den denkmalpflegerischen Ansprüchen und den individuellen Wünschen des Bauherrn abzuwägen und, wo nötig, Kompromisse einzugehen. Die Eingriffe in den Bädern sind dazu reversibel, also aus denkmalpflegerischer Sicht vertretbar.

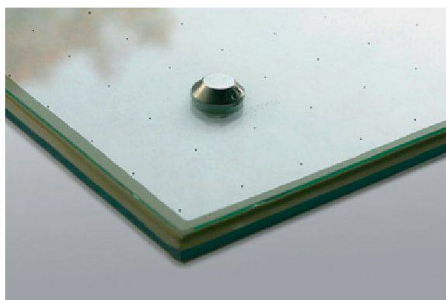
21 Vakuumglas bietet gute Dämmeigenschaften bei einem schlanken Aufbau. Statt einer Edelgasfüllung gibt es zwischen den beiden Scheiben ein Vakuum, dadurch können weder Wärme noch Schall zwischen Innen- und Aussenscheibe transportiert werden. Der Abstand zwischen den Scheiben wird durch nur aus nächster Nähe erkennbare Stützen gewährleistet. Neben den positiven Eigenschaften gibt es auch Nachteile, wie den hohen Preis und die langen Lieferfristen für das momentan nur in Asien fabrizierte Produkt. Dazu können bei mangelnder Belüftung Probleme in Form von erhöhter Luftfeuchtigkeit kommen. Im Bild «High Performance Insulation Floatglas» (Foto: www.vanruysdael.com)

Flüssigkunststoff, dem Leuchtchips aus wasserlöslichen Polymeren beigemischt sind, um die ursprünglich enthaltene Glimmermischung nachzubilden. Die Sonnenstoren waren integral erhalten und wurden wieder funktionstüchtig gemacht, teilweise fertigten die Handwerker auch Nachbildungen an. Bei den Fenstern gingen die Architekten differenziert vor: Die originalen Holzfenster mit Zweifachverglasung an der Nord- und teilweise an der Ost- und Westfassade wurden ausgebaut und mit einer Doppelisolierverglasung von 14 mm energetisch ertüchtigt. Schwieriger war dies bei den Metallfenstern mit ihren sehr schlanken Profilen. Im Obergeschoss griff man auf in Japan hergestelltes Vakuumglas (High Performance Insulation Floatglas, Schallschutz 30 Rw/dB) zurück. Dieses ermöglicht einen U-Wert von $1.4 \text{ W/m}^2\text{K}$ bei einer Dicke von 6.5 mm (Abb. 21) und eignet sich damit für Instandsetzungen denkmalgeschützter Gebäude aus den 1930er-Jahren. Bei den Fenstern im Erdgeschoss konnte dieses Glas wegen der grossen Formate von maximal $280 \times 170 \text{ cm}$ nicht verwendet werden. Um den U-Wert zu optimieren, entschieden sich die Architekten hier für 8.5 mm dickes VSG-Glas mit einer eingelegten transparenten Wärmefolie, das einen U-Wert von $3.2 \text{ W/m}^2\text{K}$ erreicht.

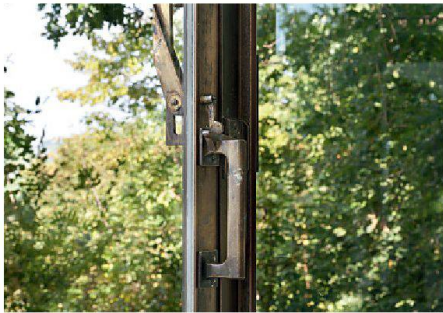
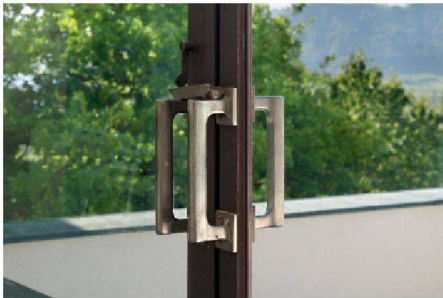
22+23 Originalbeschläge aus Baubronze
(Fotos: Alexander Gempeler)

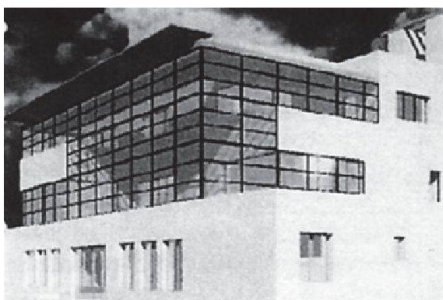
24 Heute undenkbar: Lärmschutzmassnahmen für die Villa Caldwell, Projekt Peter Schenker und Kurt Gossenreiter, Bern, 1997
(Bild: K.M. Gossenreiter in: Mitteilungsblatt 1998, Berner Heimatschutz, S.17)

Das Problem der Dauerbeschallung durch die Autobahn konnte die Instandsetzung nicht beheben. Die Metallprofile der Fenster waren zu schlank für Schallschutzscheiben. Es ist den heutigen und künftigen Bewohnern daher zu wünschen, dass baldmöglichst Lärmschutzmassnahmen an der Autobahn durchgeführt werden. Ein Eingriff am Haus selber, wie es noch das Projekt von Peter Schenker und Kurt Gossenreiter 1997 vorsah (Abb. 24), steht heute aus denkmalpflegerischen Gründen ausser Frage.
