Zeitschrift: Tec21
Herausgeber: Schweizerischer Ingenieur- und Architektenverein
Band: 138 (2012)
Heft: 49-50: Villa Streiff

BERGEN UND VERBERGEN

Mit der Wiederherstellung des ursprünglichen Zustands der 1929 von Otto Zollinger erbauten Villa in Goldbach-Küschnacht ZH begannen ruggero tropeano architekten 70 Jahre nach dem Ableben ihres Besitzers Harry Streiff. Sie rehabilitierten das intensive Farbkleid. Dessen nach dem ersten Besitzerwechsel 1939 einsetzende fast komplettene Neutralisierung hatte den architektonischen Ausdruck der Villa markant geschwächt. Um denkmalpflegerische Anliegen und Bauherrenwünsche zu versöhnen, wurde nach dem Prinzip des Verdeckens von Entdecktem vorgegangen.

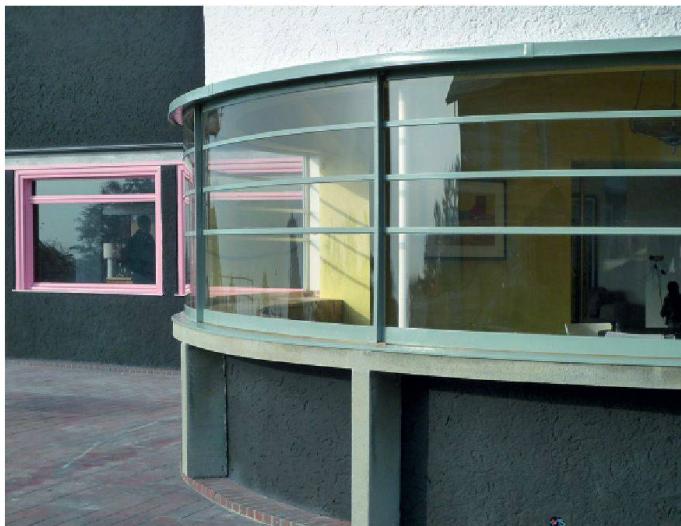
Wände und Decke der Esszimmerrotunde (Abb. 05) waren ursprünglich «*żitronegelb in Ripolin geschliffen*»¹. Die Verglasung des stützenlosen Bandfensters lässt sich bis heute weit öffnen. Der Gar-

Die Esszimmerrotunde (Abb. 05 und 06) hat Metallfenster, die mit gewölbtem Glas ausgerüstet sind. Jeweils drei Segmente lassen sich in Messing schienen hinter ein viertes Element auf jeder Seite schieben, sodass das Fensterband praktisch vollständig geöffnet werden kann. Weil der Beton der ursprünglich frei vorkragenden Decke über die Jahrzehnte gekrochen war, ließen sich die Fenster kaum mehr bewegen. Um sie vor Druckbelastungen zu schützen, wurden im Zug der Gesamtrestaurierung zwei schlanke Stützen eingebaut.

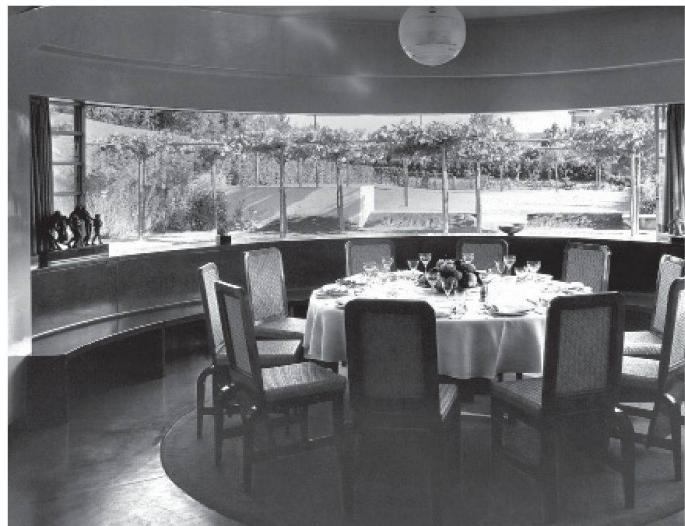
06

Auf historischen Fotos ist in der Esszimmerrotunde ein runder Tisch zu sehen (Abb. 06). Dieser Ess-tisch hat die Villa Streiff nach dem ersten Besitzerwechsel verlassen, sein Verbleib ist bekannt. Es handelt sich um einen «Liegnitzer Ringtisch» – einen runden Tisch mit speziellem Ausziehmechanismus, den Josef Seiler aus Liegnitz 1920 zum Patent anmeldete und der heute als Sammlerstück gilt. Der Tisch wird dabei mit Platten fächerartig so erweitert, dass sie in Form eines Rings an einer festen runden Tischplatte liegen. Nach dem Ausziehen hat der runde Tisch also wieder die Form eines Kreises. Die Platten befinden sich im geschlossenen Zustand des Ringtisches hinter dem Rand unter der Tischplatte. Um den Ringtisch auszuziehen, wird der Rand heruntergedreht. Die Erweiterung wird dann fächerartig herausgezogen und hochgedreht.

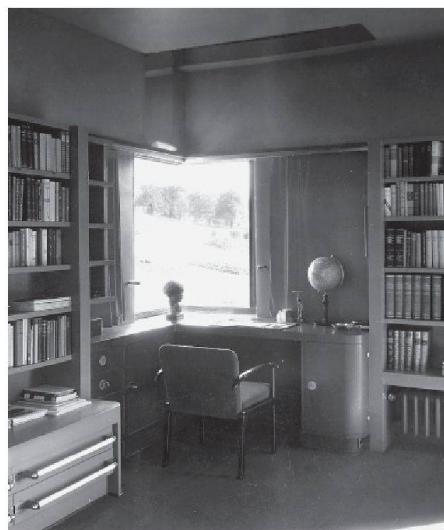
08

Im Herrenzimmer gibt es an der Südostecke eine pfostenlose Eckbefensterung, die im Innern von fest eingebauten Bücherregalen gerahmt ist (Abb. 08). Darin integriert sind zwei Verdunklungsschiebeläden, die mit Bemalungen von Freda Zollinger-Streiff, Ehefrau des Architekten und Tochter des Bauherrn, dekoriert waren. Sie zeigten die Neffen und Nichten der Künstlerin (Abb. 09). Die Bemalungen sind unter einer einfarbigen Überfassung noch vorhanden. Sie wurden bei der Restaurierung nicht freigelegt.

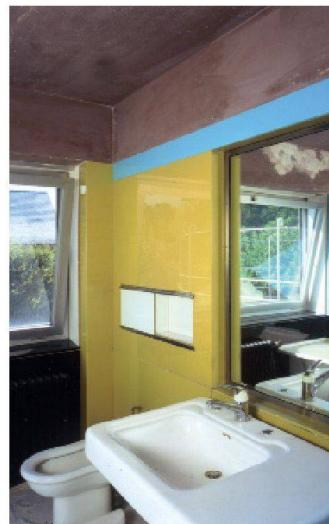
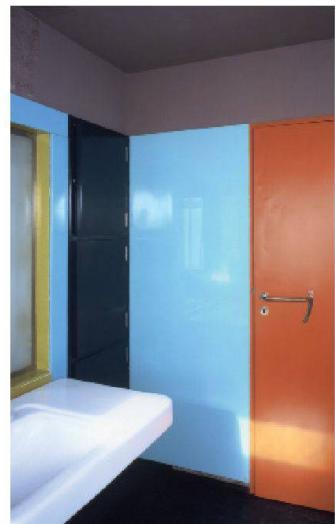
Im Badezimmer der Hausherrin und im Office-Bereich der Küche verwendete Otto Zollinger durchfärbtes Glas (Marbrit) als Wandbelag und für Tablare (Abb. 11 und 12). Das Material war in dieser Zeit unter anderem für modisch-hochwertige Innenausbauten von Bars und Restaurant beliebt – eine Gestaltungsaufgabe, die Otto Zollinger gut kannte und mit der er sich ein grosses Renommee verschafft hatte.

Einen authentischen Eindruck der ursprünglichen Raumstimmungen in der Villa kann man noch heute im Badezimmer der Dame gewinnen: Kontrastierend zum Schwarz des Kautschukbodens und der Schrankenbauteile sind dort gelbe und hellblaue Wandbeläge aus Marbit (durchgefärbiertem Glas) mit einer auberginefarbenen Decke sowie Türblättern in Orangerot und gebrochenem Weiss zu einem fulminant-faszinierenden Farbenspiel kombiniert.

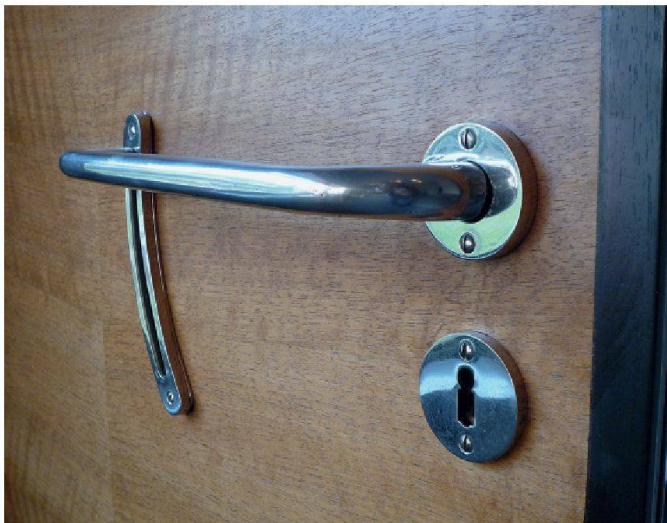
13

Die im ganzen Haus vorhandenen überlangen Türklinken sind am hinteren Ende zurückgebogen und in einer Schiene geführt (Abb. 13). Vermutlich

stammen diese Klinken aus dem Schiffsbau – die metallbeplankten Innentüren der Villa Streiff sind als Ganzes als Referenz an die Schiffsarchitektur zu verstehen.

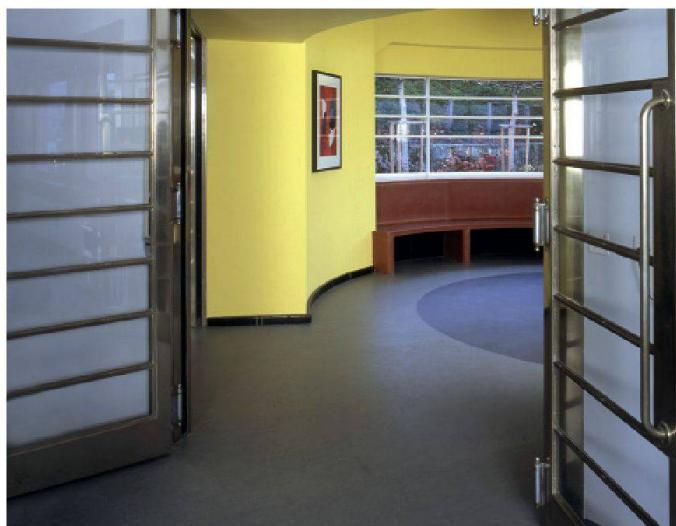
15 Die zitronengelbe Fassung der Esszimmerrotunde wurde nachgestellt, bedauerlicherweise aber nicht als Glanzanstrich.

In den wichtigsten Haupträumen wurde die bauzeitliche Farbigkeit wiederhergestellt. Im Haupttreppenhaus wechselt sie von Papyrusweiss im Entrée zu einem intensiven Blau auf dem ersten Treppenlauf. Die zitronengelbe Fassung der Esszimmerrotunde wurde ebenfalls nachgestellt, bedauerlicherweise allerdings nicht als Glanzanstrich, mit dem Zollinger in den Räumen mit Panoramafenstern wohl die Einspiegelung des Gartens und damit die Ver-

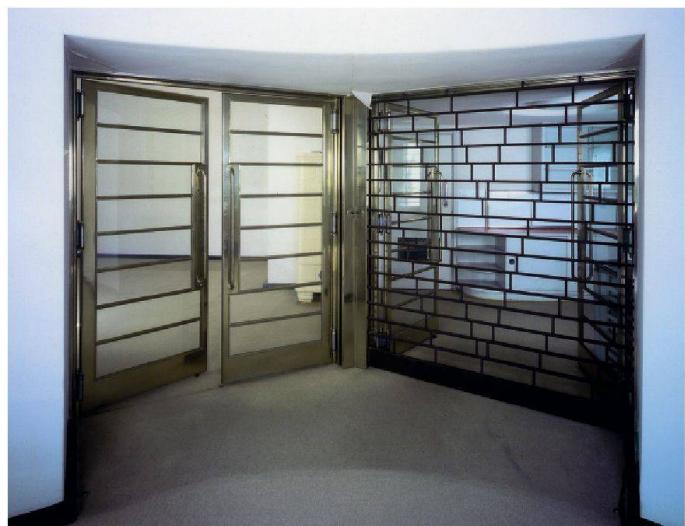
16 Der Lamellenrost zwischen Küche und Esszimmerrotunde.
(Fotos 15–16: Kantonale Denkmalpflege Zürich)
