**Heft:** 49-50: Villa Streiff

# BERGEN UND VERBERGEN

Mit der Wiederherstellung des ursprünglichen Zustands der 1929 von Otto Zollinger erbauten Villa in Goldbach-Küsnacht ZH begannen ruggero tropeano architekten 70 Jahre nach dem Ableben ihres Besitzers Harry Streiff. Sie rehabilitierten das intensive Farbkleid. Dessen nach dem ersten Besitzerwechsel 1939 einsetzende fast komplette Neutralisierung hatte den architektonischen Ausdruck der Villa markant geschwächt. Um denkmalpflegerische Anliegen und Bauherrenwünsche zu versöhnen, wurde nach dem Prinzip des Verdeckens von Entdecktem vorgegangen.

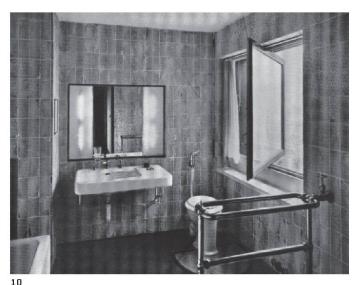
12

Im Badezimmer der Hausherrin und im Office-Bereich der Küche verwendete Otto Zollinger durchgefärbtes Glas (Marbrit) als Wandbelag und für Tablare (Abb. 11 und 12). Das Material war in dieser Zeit unter anderem für modisch-hochwertige Innenausbauten von Bars und Restaurant beliebt – eine Gestaltungsaufgabe, die Otto Zollinger gut kannte und mit der er sich ein grosses Renommee verschafft hatte.

Einen authentischen Eindruck der ursprünglichen Raumstimmungen in der Villa kann man noch heute im Badezimmer der Dame gewinnen: Kontrastierend zum Schwarz des Kautschukbodens und der Schrankeinbauten sind dort gelbe und hellblaue Wandbeläge aus Marbrit (durchgefärbtem Glas) mit einer auberginefarbenen Decke sowie Türblättern in Orangerot und gebrochenem Weiss zu einem fulminant-faszinierenden Farbenspiel kombiniert.
