Zeitschrift: Tec21
Herausgeber: Schweizerischer Ingenieur- und Architektenverein
Band: 139 (2013)
Heft: 7-8: Hallenbad City Zürich

L'AQUILA UND DIE FOLGEN FÜR DIE WARNER

CHRISTCHURCH: ERKENNTNISSE ZUM BEBEN

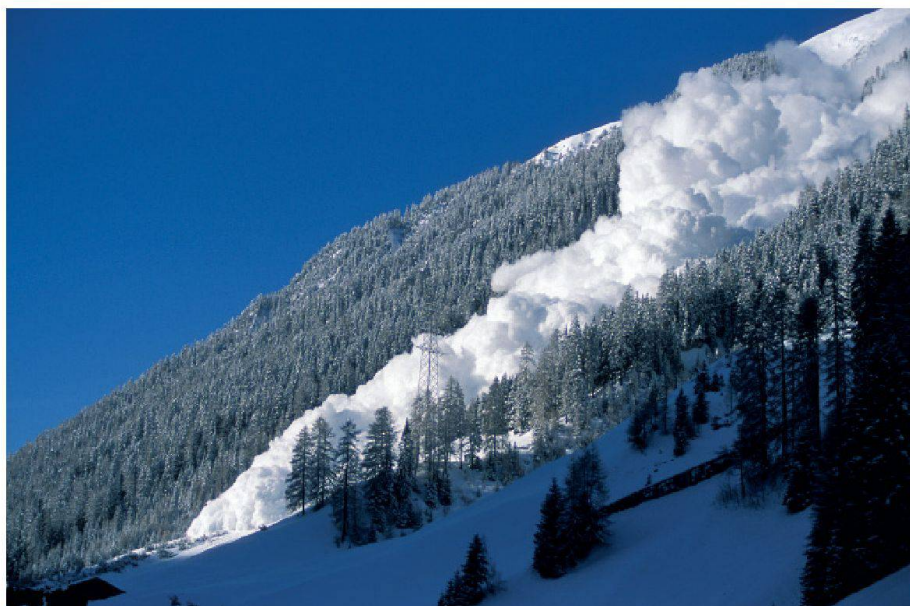
01 Lawinenniedergang im sogenannten Breitzug in der Landschaft Davos. Hier werden immer wieder künstliche Lawinen ausgelöst. (Foto: WSL-Institut für Schnee- und Lawinenforschung SLF)

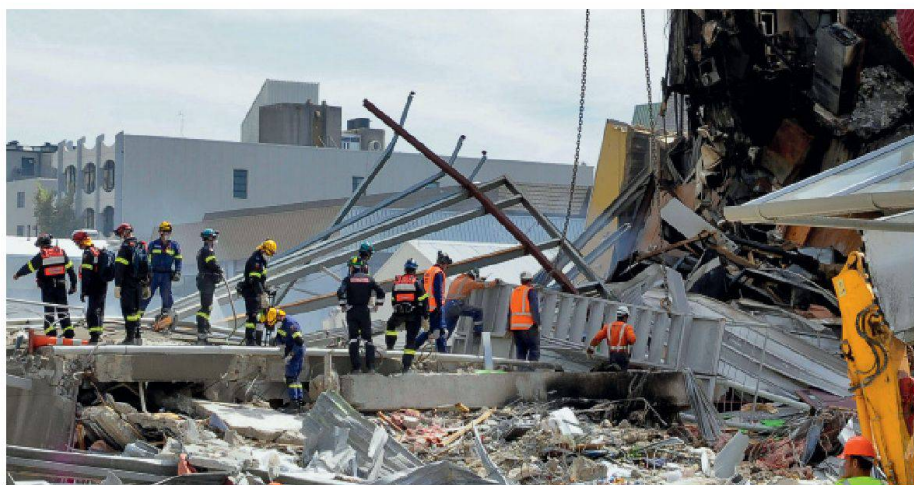
01 Während des Erdbebens vom 22. Februar 2011 stürzte das CTV-Gebäude in Christchurch ein. (Foto: Keystone, AP Photo/Rob Griffith, File)

kalen Fernsehsenders CTV, eingestürzt. 115 Menschen kamen ums Leben und zahlreiche wurden schwer verletzt.¹ Aus dem kürzlich in einer örtlichen Tageszeitung veröffentlichten Bericht der Untersuchungskommission geht hervor, dass der Einsturz hauptsächlich zwei Gründe hat: Erstens war das Erdbeben sehr viel stärker, als es die Seismologen für möglich gehalten hatten, denn die Bodenbeschleunigungen in Christchurch waren rund dreimal (!) grösser als die Werte des Bemessungsbebens aus den beim Bau gültigen Normen; zweitens haben Menschen versagt.² Trotz des enorm starken Erdbebens wäre das

CTV-Gebäudes. Darin wies es auf entscheidende Mängel hin: Die Decken waren ungenügend mit den tragenden Treppenhauswänden aus Stahlbeton verbunden, dadurch bestand die Gefahr, dass sich der Skelettbau vom aussteifenden Treppenturm lösen würde – was beim Einsturz auch passierte. Das Büro empfahl entsprechende Verstärkungen in sämtlichen Obergeschossen. Solche wurden zwei Jahre später in den Geschossen vier bis sechs ausgeführt, aber nicht in den unteren Geschossen. Es erfolgte keine Abnahme durch die Baubehörden. Dabei hätte gemäss der Untersuchungskommission die Notwendigkeit von weitergehenden Abklärungen erkannt werden müssen.

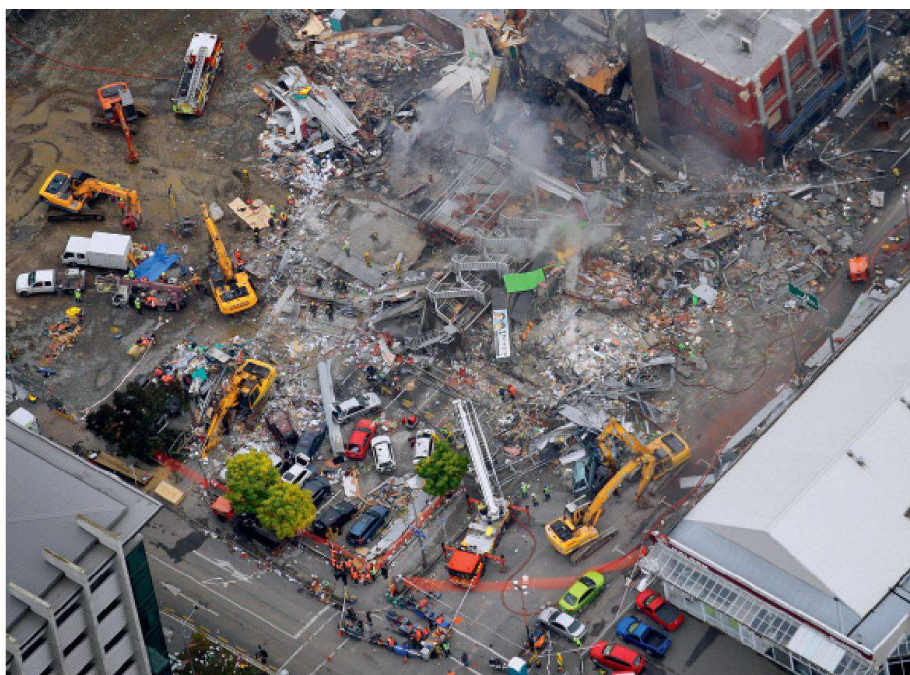
02 Luftaufnahme des zerstörten CTV-Gebäudes. (Foto: Keystone, AP New Zealand Herald, Sarah Ivey)
