Zeitschrift: Tec21

Heft: 7-8: Hallenbad City Zürich

CHRISTCHURCH: ERKENNTNISSE ZUM BEBEN

Das Erdbeben im neuseeländischen Christchurch vom 22. Februar 2011 hat man unterschätzt, es fiel heftiger aus als angenommen. Dennoch haben viele Gebäude dem Beben gut standgehalten. Das CTV-Gebäude hingegen ist eingestürzt, vor allem weil Menschen versagt haben. Die Erkenntnisse zu diesem Ereignis lesen sich wie eine Kriminalgeschichte.

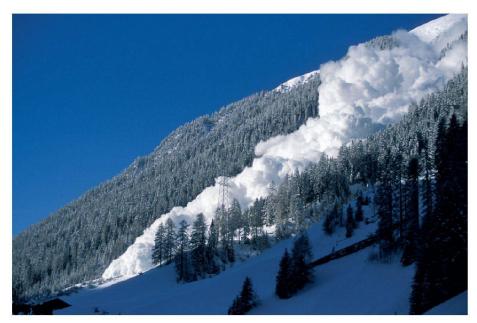
01 Lawinenniedergang im sogenannten Breitzug in der Landschaft Davos. Hier werden immer wieder künstliche Lawinen ausgelöst. (Foto: WSL-Institut für Schnee- und Lawinenforschung SLF)

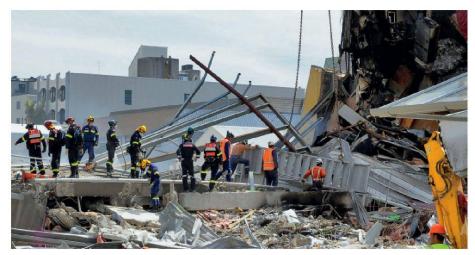
01 Während des Erdbebens vom 22. Februar 2011 stürzte das CTV-Gebäude in Christchurch ein. (Foto: Keystone, AP Photo/Rob Griffith, File)

Beim Erdbeben der Magnitude 6.3 vom 22. Februar 2011 ist in der Innenstadt von Christchurch das sechsstöckige Gebäude des lokalen Fernsehsenders CTV, eingestürzt. 115 Menschen kamen ums Leben und zahlreiche wurden schwer verletzt. Aus dem kürzlich in einer örtlichen Tageszeitung veröffentlichten Bericht der Untersuchungskommission geht hervor, dass der Einsturz hauptsächlich zwei Gründe hat: Erstens war das Erdbeben sehr viel stärker, als es die Seismologen für möglich gehalten hatten, denn die Bodenbeschleunigungen in Christchurch waren rund dreimal (!) grösser als die Werte des Bemessungsbebens aus den beim Bau gültigen Normen; zweitens haben Menschen versagt. Trotz des enorm starken Erdbebens wäre das

Das teilweise vorfabrizierte Stahlbetongebäude ist 1986/87 erstellt worden. Der Bauingenieur, der im beauftragten Ingenieurbüro mit der Projektleitung und Sachbearbeitung betraut war, hatte kaum Erfahrung in Entwurf, Berechnung, Bemessung und konstruktiver Durchbildung des Tragwerks von mehrstöckigen Gebäuden. Trotzdem wurde er durch den Büroinhaber nicht wirksam betreut und unterstützt. Die Untersuchenden kommen zum Schluss, dass der Ingenieur nicht gemäss seinen Fähigkeiten («beyond his competence») eingesetzt wurde und dass der Büroinhaber keine angemessenen Kontrollen der Arbeitsergebnisse seines Angestellten durchführte. Dadurch kam es zu erheblichen Mängeln beim Gesamtkonzept und in Detailkonstruktionen des Tragwerks. So war das Treppenhaus mit tragenden Wänden aus Stahlbeton als einziger Kern und damit als einzige wesentliche Aussteifung des Skelettbaus an einer Aussenseite des im Grundriss etwa quadratischen Gebäudes platziert. Dies führte während des Erdbebens zu starken Torsionsschwingungen um den Treppenturm und somit zu grossen zusätzlichen Beanspruchungen. An massgebenden Stellen

CTV-Gebäudes. Darin wies es auf entscheidende Mängel hin: Die Decken waren ungenügend mit den tragenden Treppenhauswänden aus Stahlbeton verbunden, dadurch bestand die Gefahr, dass sich der Skelettbau vom aussteifenden Treppenturm lösen würde - was beim Einsturz auch passierte. Das Büro empfahl entsprechende Verstärkungen in sämtlichen Obergeschossen. Solche wurden zwei Jahre später in den Geschossen vier bis sechs ausgeführt, aber nicht in den unteren Geschossen. Es erfolgte keine Abnahme durch die Baubehörden. Dabei hätte gemäss der Untersuchungskommission die Notwendigkeit von weitergehenden Abklärungen erkannt werden müssen.

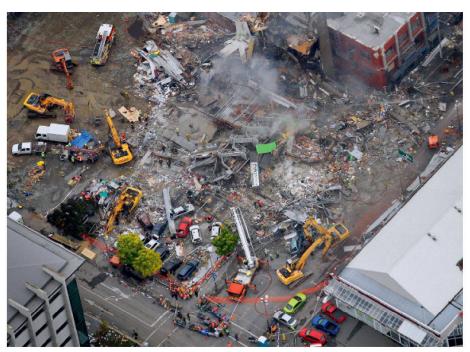
02 Luftaufnahme des zerstörten CTV-Gebäudes. (Foto: Keystone, AP New Zealand Herald, Sarah Ivey)
