Heft: 7-8: Hallenbad City Zürich

Artikel: Oberlicht neu gefaltet

OBERLICHT NEU GEFALTET

Die Decke der Schwimmhalle im Hallenbad City in Zürich ist für die Badegäste wieder in ihrem ursprünglichen Erscheinungsbild erlebbar. Das Glasoberlicht, das die Atmosphäre und Ausstrahlung der lichten, grosszügigen Schwimmhalle betont, wurde neu konstruiert. Das Projektteam, ernst niklaus fausch architekten mit dem Ingenieurbureau Heierli und Dr. Lüchinger + Meyer Bauingenieure AG (Glasstatik) und BWS Bauphysik AG, orientierte sich zwar an der ursprünglichen Ausführung von 1941, nutzt jedoch die Möglichkeiten der heutigen Glastechnik.

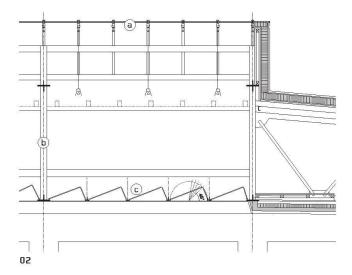
01 Die neue Glasfaltdecke vermittelt über die gesamte Länge den Eindruck einer leichten Wellenbewegung. (Foto: Maurice Grünig)
02 Dachkonstruktion mit Stahlbetondecke in den Seitenbereichen. Das Dach ist als gedämmtes Warmdach ausgeführt. Die äussere Dreifach-Isolierverglasung (a) ist auf eine Sekundärkonstruktion aufgeständert, die auf dem Fachwerkträger (b) liegt. Sie bildet den

Wärme- und Wetterschutz des Oberlichts (c). Dieses übernimmt den Feuchteschutz gegenüber dem Schwimmbadklima.

Die neue Dreifach-Isolierverglasung auf den Bindern übernimmt den Wärme- und Witterungsschutz. Zur Vermeidung einer zu starken Überhitzung im Sommer lassen sich einzelne Scheiben der Oberlichtverglasung öffnen. Die Simulation der Temperaturen im Dachhohlraum ergab zudem, dass dieser mit dem neuen Aufbau nicht mehr beheizt werden muss, um Kondenswasserbildung an der Verglasung und Korrosion an der Metallkonstruktion zu verhindern. Die ursprünglich als Kaltdach konzipierten Seitenbereiche sind neu als Warmdach

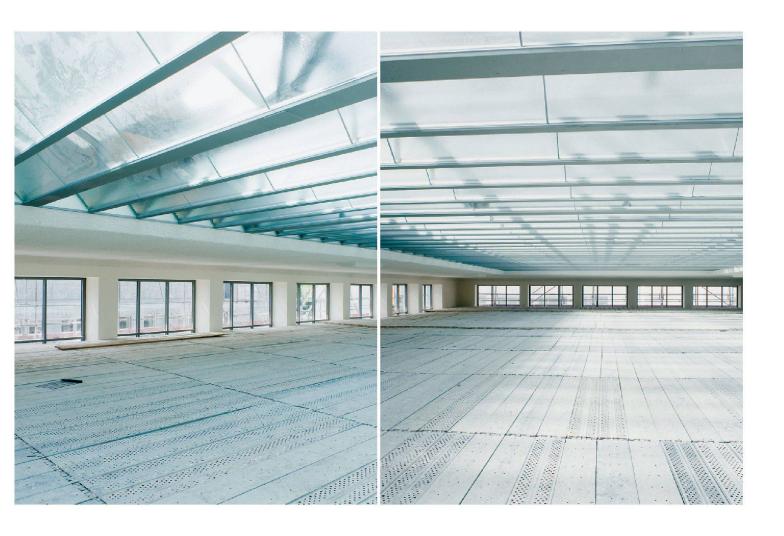
03 und 04 Detailschnitt Glasfaltdecke
(Oberlicht) mit gekantetem Metallstreifen am Scheitel (03) und Auflagerpunkt (04).
(Pläne: ernst niklaus fausch architekten)
05 Die dreiecksförmigen Glaselemente des
Oberlichts weisen unterschiedliche Schenkellängen auf. Die Spitzen der Dreiecke liegen alle auf dem Thaleskreis. So ergibt sich im Scheitelpunkt immer ein 90°-Winkel.

06 Mock-up-Element: Der im Verbundsicherheitsglas eingelegte perforierte Metallstreifen ist als Verankerungszone aktiviert.

Bereits im Vorfeld der Planungsarbeiten für das neue Glasoberlicht wurde die Stahlkonstruktion über der Schwimmhalle statisch überprüft. Dabei wiesen die Bauingenieure von Heierli nach, dass ihre Tragsicherheit und Gebrauchstauglichkeit nach wie vor erfüllt ist. Verstärkungsmassnahmen waren somit nicht erforderlich, allerdings durfte die neue Glaskonstruktion keine Mehrlasten verursachen, ernst niklaus fausch architekten und Dr. Lüchinger+ Meyer Bauingenieure AG entwickelten das neue Oberlicht in Anlehnung an das originale Erscheinungsbild, passten die ursprünglich symmetrische Geometrie aber an. Waren die Glaselemente im Dachquerschnitt ehemals gleichschenklige Dreiecke, so setzten die Planenden nun Glaselemente ein, deren Dreiecksformen unterschiedliche Schenkellängen aufweisen: Von der Mittelachse der Halle neigen sie sich in sechs Teilschritten zu den Beckenenden hin. Die Spitze des Dreiecks folgt dabei einem definierten geometrischen Ort: Sie liegt auf dem Thaleskreis (Abb. 05). Aufgrund dieser Konstruktionsorganisation bleibt der 90°-Winkel im Scheitelpunkt für alle aufgefalteten Glaselemente erhalten. Dies macht zusammen mit der Bildung von sechs Konstruktionstypen die Fertigung und Montage effizienter, zudem kann das eigens entwickelte Auflagerprofil bei allen Elemente verwendet werden, auch wenn sich deren Scheitelpunkte von Element zu Element verlagern (Abb. 04).

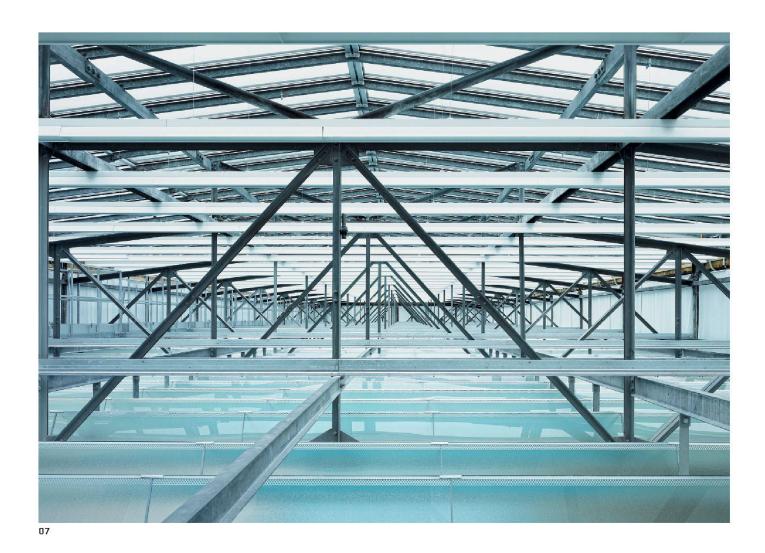
07 Blick in den Dachraum mit erhaltener Stahlkonstruktion, neuem Oberlicht aus Glas-

faltelementen als Abschluss zur Schwimmhalle und Dreifach-Isolierverglasung als Witterungs- und Wärmeschutz. (Foto: Hannes Henz)

gestaltet: Das Dach ist von innen zwischen den Sparren kompakt gedämmt. Dadurch liegt die Stahlfachwerkkonstruktion vollständig im beheizten Bereich. Die neue Glasfaltdecke im Untergurt schützt die Dachkonstruktion vor der hohen Raumluftfeuchte in der Schwimmhalle. Zudem verbessert sie die ursprünglich vorhandene raumakustische Wirkung, denn das gefaltete Oberlicht reflektiert die ankommenden Schallwellen nicht direkt, sondern streut sie in alle Richtungen.
