Zeitschrift: Tec21
Herausgeber: Schweizerischer Ingenieur- und Architektenverein
Band: 139 (2013)
Heft: 7-8: Hallenbad City Zürich

Artikel: Oberlicht neu gefaltet
Autor: Willareth, Philippe / Meyer, Daniel
DOI: <https://doi.org/10.5169/seals-323675>

OBERLICHT NEU GEFALTET

Die Decke der Schwimmhalle im Hallenbad City in Zürich ist für die Badegäste wieder in ihrem ursprünglichen Erscheinungsbild erlebbar. Das Glasoberlicht, das die Atmosphäre und Ausstrahlung der lichten, grosszügigen Schwimmhalle betont, wurde neu konstruiert. Das Projektteam, ernst niklaus fausch architekten mit dem Ingenieurbureau Heierli und Dr. Lüchinger+Meyer Bauingenieure AG (Glasstatik) und BWS Bauphysik AG, orientierte sich zwar an der ursprünglichen Ausführung von 1941, nutzt jedoch die Möglichkeiten der heutigen Glastechnik.

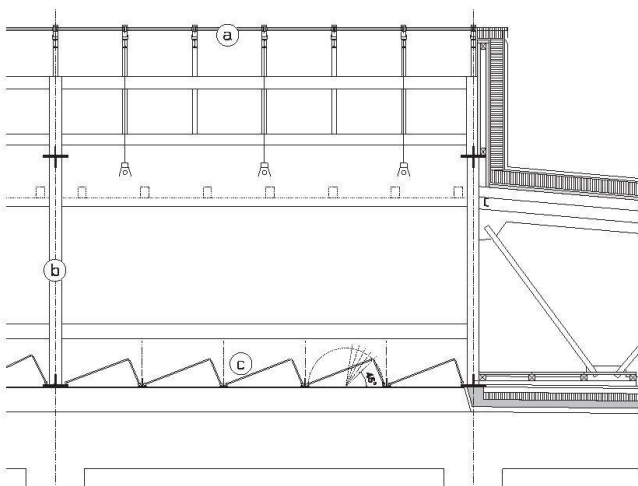
02 Dachkonstruktion mit Stahlbetondecke in den Seitenbereichen. Das Dach ist als gedämmtes Warmdach ausgeführt. Die äussere Dreifach-Isolierverglasung (a) ist auf eine Sekundärkonstruktion aufgeständert, die auf dem Fachwerkträger (b) liegt. Sie bildet den

Wärme- und Wetterschutz des Oberlichts (c). Dieses übernimmt den Feuchteschutz gegenüber dem Schwimmbadklima.

gestaltet: Das Dach ist von innen zwischen den Sparren kompakt gedämmt. Dadurch liegt die Stahlfachwerkstruktur vollständig im beheizten Bereich. Die neue Glasfaltdecke im Untergurt schützt die Dachkonstruktion vor der hohen Raumluftfeuchte in der Schwimmhalle. Zudem verbessert sie die ursprünglich vorhandene raumakustische Wirkung, denn das gefaltete Oberlicht reflektiert die ankommenden Schallwellen nicht direkt, sondern streut sie in alle Richtungen.

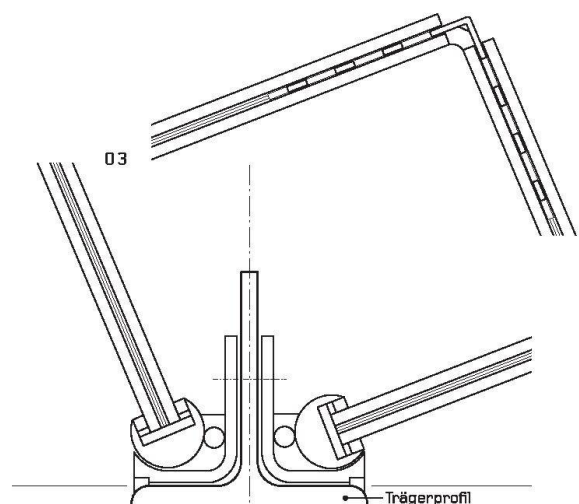
03 und 04 Detailschnitt Glasfaltdecke (Oberlicht) mit gekantetem Metallstreifen am Scheitel (03) und Auflagerpunkt (04). (Pläne: ernst niklaus fausch architekten)

Bereits im Vorfeld der Planungsarbeiten für das neue Glasoberlicht wurde die Stahlkonstruktion über der Schwimmhalle statisch überprüft. Dabei wiesen die Bauingenieure von Heierli nach, dass ihre Tragsicherheit und Gebrauchstauglichkeit nach wie vor erfüllt ist. Verstärkungsmassnahmen waren somit nicht erforderlich, allerdings durfte die neue Glaskonstruktion keine Mehrlasten verursachen. Ernst Niklaus Fausch Architekten und Dr. Lüchinger + Meyer Bauingenieure AG entwickelten das neue Oberlicht in Anlehnung an das originale Erscheinungsbild, passten die ursprünglich symmetrische Geometrie aber an. Waren die Glaselemente im Dachquerschnitt ehemals gleichschenklige Dreiecke, so setzten die Planenden nun Glaselemente ein, deren Dreiecksformen unterschiedliche Schenkellängen aufweisen: Von der Mittelachse der Halle neigen sie in sechs Teilschritten zu den Beckenenden hin. Die Spitze des Dreiecks folgt dabei einem definierten geometrischen Ort: Sie liegt auf dem Thaleskreis (Abb. 05). Aufgrund dieser Konstruktionsorganisation bleibt der 90°-Winkel im Scheitelpunkt für alle aufgefalteten Glaselemente erhalten. Dies macht zusammen mit der Bildung von sechs Konstruktionstypen die Fertigung und Montage effizienter, zudem kann das eigens entwickelte Auflagerprofil bei allen Elementen verwendet werden, auch wenn sich deren Scheitelpunkte von Element zu Element verlagern (Abb. 04).

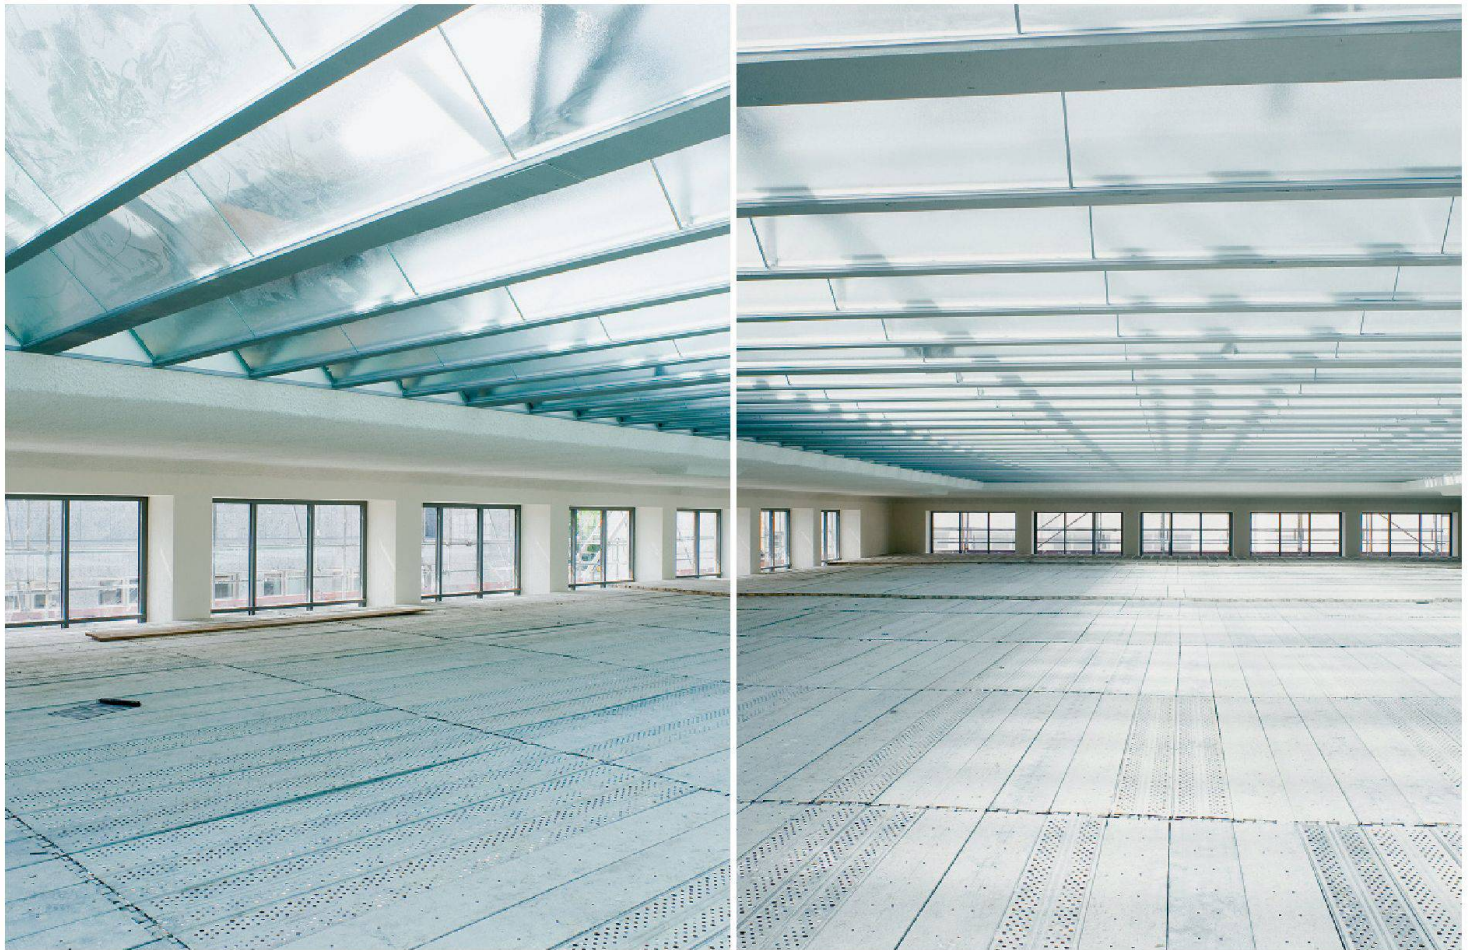
05 Die dreiecksförmigen Glaselemente des Oberlichts weisen unterschiedliche Schenkellängen auf. Die Spitzen der Dreiecke liegen alle auf dem Thaleskreis. So ergibt sich im Scheitelpunkt immer ein 90° -Winkel. **06** Mock-up-Element: Der im Verbundsicherheitsglas eingelegte perforierte Metallstreifen ist als Verankerungszone aktiviert. (Zeichnung 05, Foto 06: Dr. Lüchinger + Meyer Bauingenieure AG)

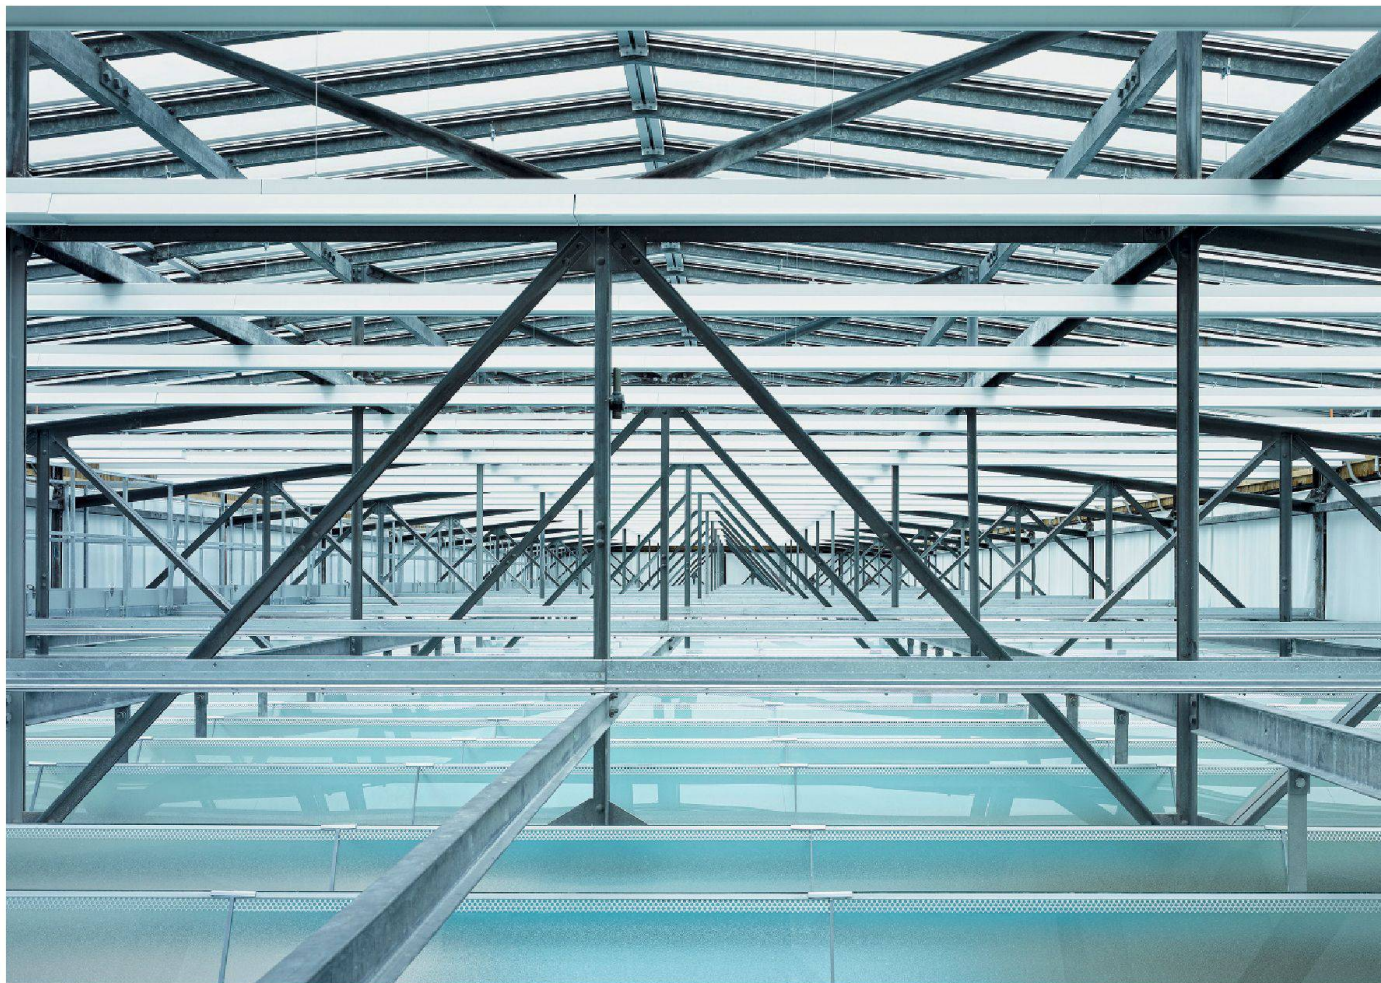
07 Blick in den Dachraum mit erhaltener Stahlkonstruktion, neuem Oberlicht aus Glasfaltelementen als Abschluss zur Schwimmhalle und Dreifach-Isolierverglasung als Witterungs- und Wärmeschutz. (Foto: Hannes Henz)
