Zeitschrift: Tec21
Herausgeber: Schweizerischer Ingenieur- und Architektenverein
Band: 139 (2013)
Heft: (15-16): Raiffeisen 2006-2013 : Projekte aus allen Regionen = projets dans toutes les régions = progetti da tutte le regioni

BELLINZONA: UN RESTAURO CONTEMPORANEO

A cura di: Stefano Milan, milan@rivista-archi.ch

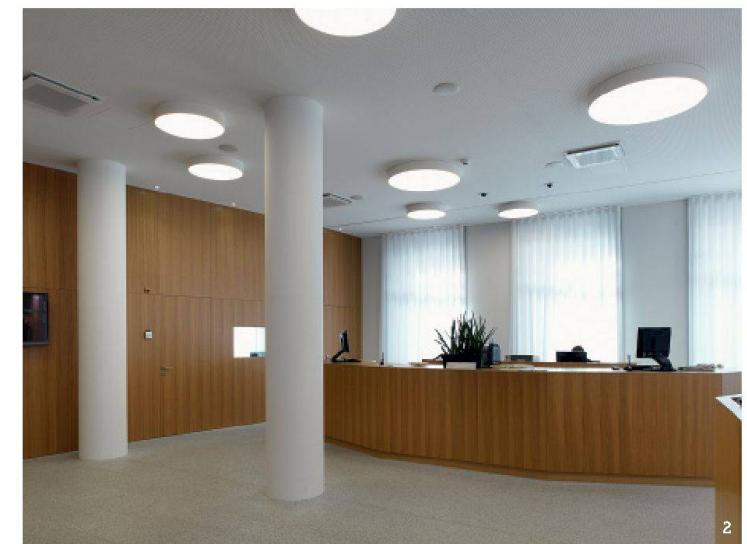
1 La veranda che si affaccia a nord-ovest nell'ex appartamento del direttore della banca. Nelle lunette policrome sono rappresentati i tre castelli di Bellinzona.
2 La parete che divide gli sportelli dagli uffici ed i banconi di ricezione, rivestiti in legno di rovere.

Nell'inserire nuovi elementi, è stato scelto di evidenziare la loro modernità. Nella sala sportelli è stato tolto il divisorio che frazionava lo spazio, dando corpo a un locale unico che meglio rispecchia le necessità del servizio bancario odierno. Le pareti del nuovo ascensore, come pure i banconi e la parete tra la sala sportelli e gli uffici, sono stati slegati dall'ortogonalità dell'edificio e rivestiti in legno di rovere che, sebbene riprenda l'essenza degli infissi presenti ai livelli superiori dell'edificio, sottolinea nella forma la sua attualità, fungendo allo stesso tempo da assorbimento acustico. Lo stesso principio ha retto le scelte progettuali relative alla nuova scala di accesso al piano tetto. Benché questa sia, da un punto di vista distributivo, la continuazione della scala esistente, è stata realizzata con un linguaggio antitetico, per sottolinearne l'inserimento recente.

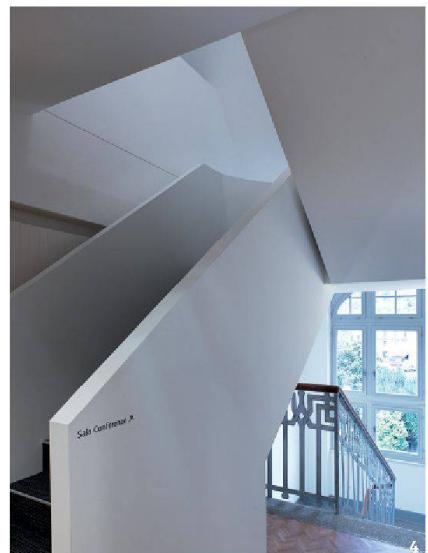
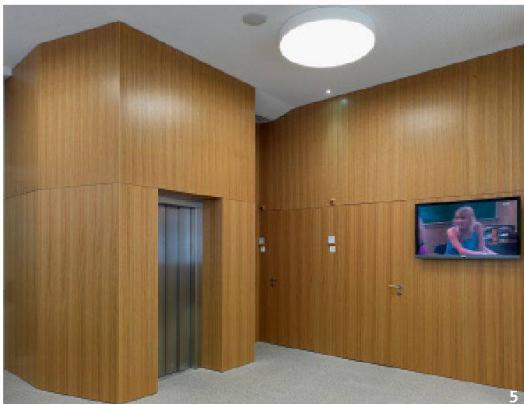
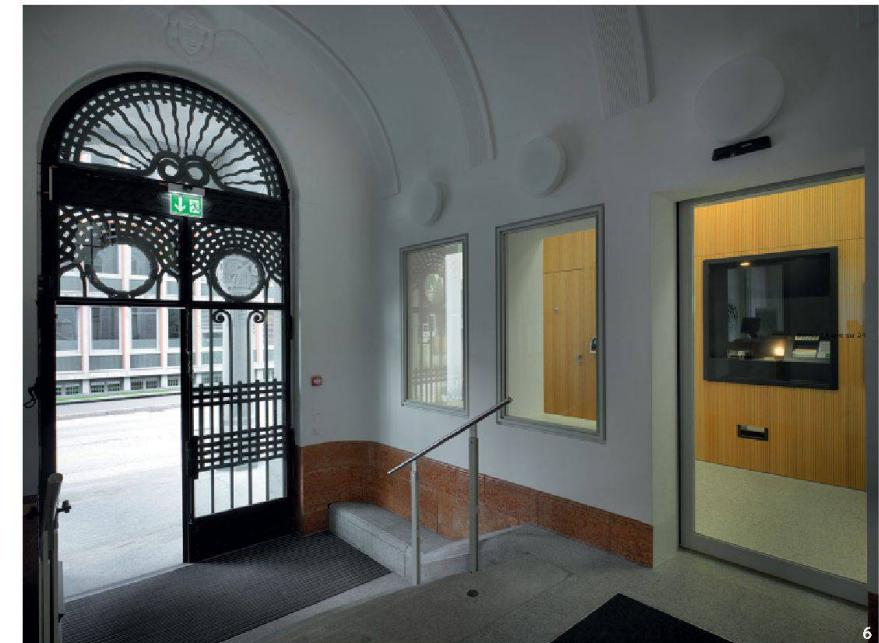
- 3** La vetrata policroma dello scalone.
4 Le rampe della nuova scala di accesso al piano tetto.
5 Il nuovo corpo dell'ascensore, e la parete che divide gli sportelli dagli uffici.
6 Il portone d'accesso e le trasparenze ripristinate nel lato nord dell'atrio.
7 Planimetria, scala 1:3000.
8 Sezione longitudinale, scala 1:300.
9 Pianta piano mansarda, scala 1:300.
10 Pianta secondo piano, scala 1:300.
11 Pianta piano terra scala, 1:300.
