**Zeitschrift:** Tec21  
**Herausgeber:** Schweizerischer Ingenieur- und Architektenverein  
**Band:** 140 (2014)  
**Heft:** 10: Material und Akustik

**Artikel:** Der gute Ton in St. Gallen  
**Autor:** Rota, Aldo  
**DOI:** <https://doi.org/10.5169/seals-390674>

AKUSTISCHE OPTIMIERUNG DER OSTSCHWEIZER TONHALLE

# Der gute Ton in St. Gallen

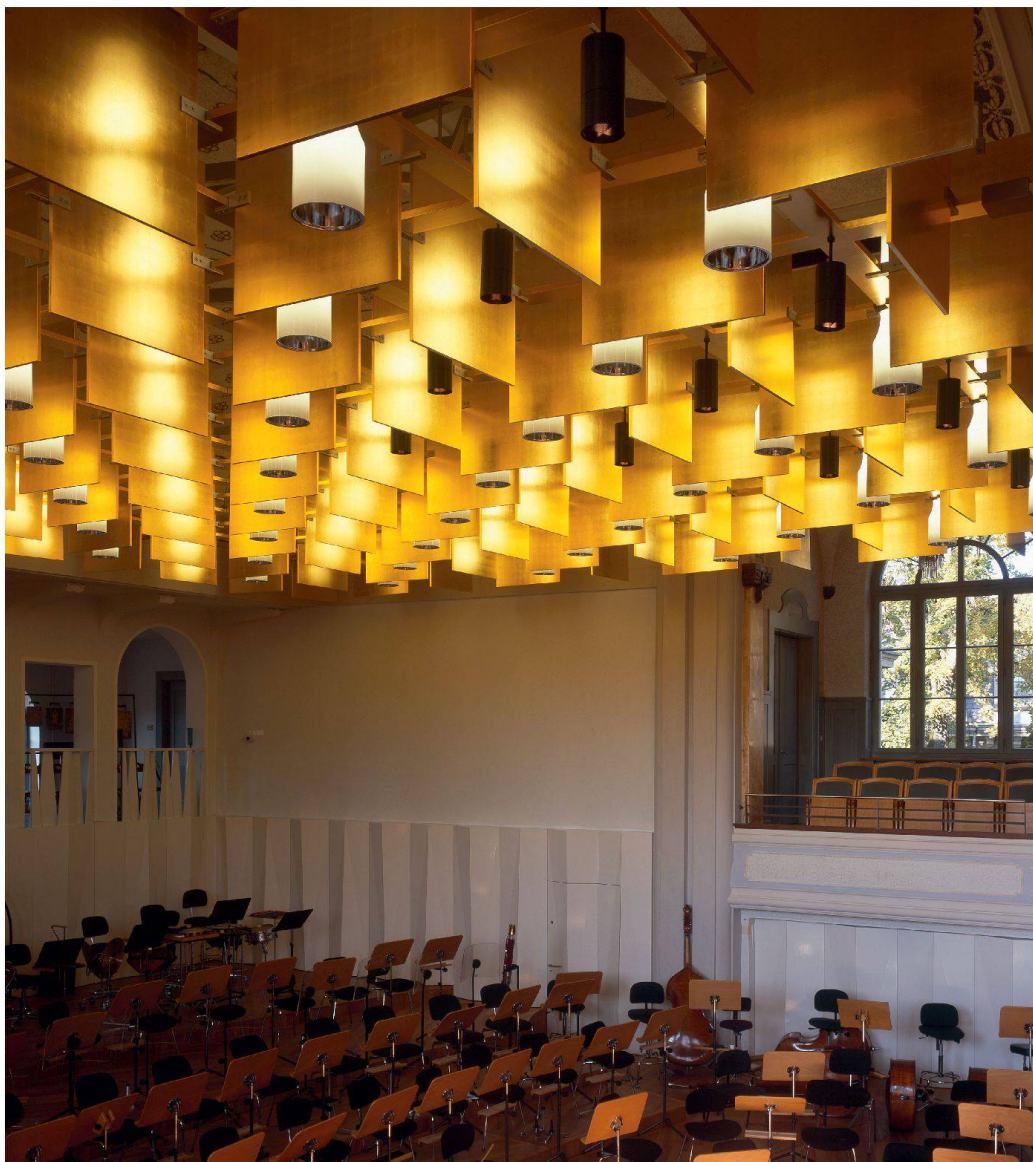
Bühnenbereich der Tonhalle St. Gallen mit dem unter der Decke aufgehängten Schalldiffraktor. Hinter der Bühne sind die schalldiffundierende weisse Holzverkleidung und die Holzbalustrade der Empore mit dem gleichen Zweck erkennbar. Die Bühne ist für ein Orchester mit sehr grosser Besetzung bestuhlt.

Als weitere Massnahmen zur Optimierung der Konzertakustik sind die ursprünglich glatten Rück- und Seitenwände der Bühne mit Holzverkleidungen versehen worden, die dank ihrer unregelmässigen Geometrie als Diffusoren wirken und Flatterechos verhindern. Ebenfalls zum Zweck der Schallwellendiffusion erhielt die zuvor ungesicherte Empore hinter der Bühne eine massive, unregelmässig zusammengesetzte Holzbalustrade.

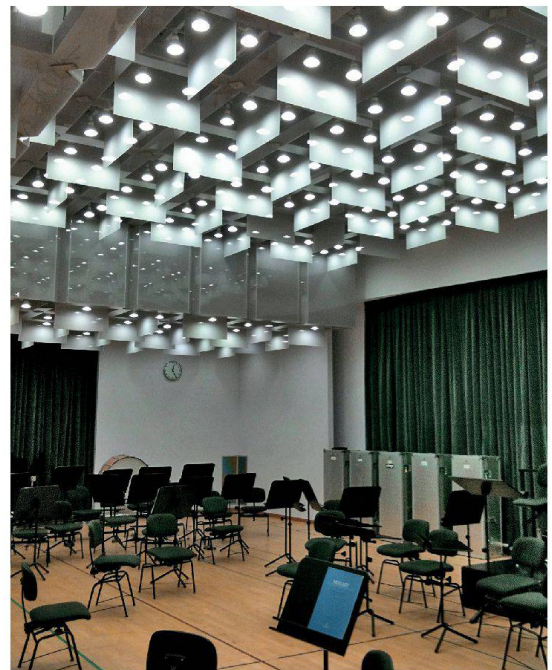
Erste Ausführung 2007 des Schalldiffraktors an der Decke in einem Probesaal des «Teatre del Liceu» in Barcelona.

Bisher war erst ein Schalldiffraktor nach Araus Vorstellungen realisiert worden: zwei Jahre zuvor in einem Probesaal des «Gran Teatre del Liceu» in Barcelona. Als Entscheidungshilfe reiste die Bauherrschaft nach Barcelona, um die Wirkung dieser Installation vor Ort zu begutachten. Mit dabei waren auch drei erfahrene Orchestermusiker mit ihren Instrumenten.

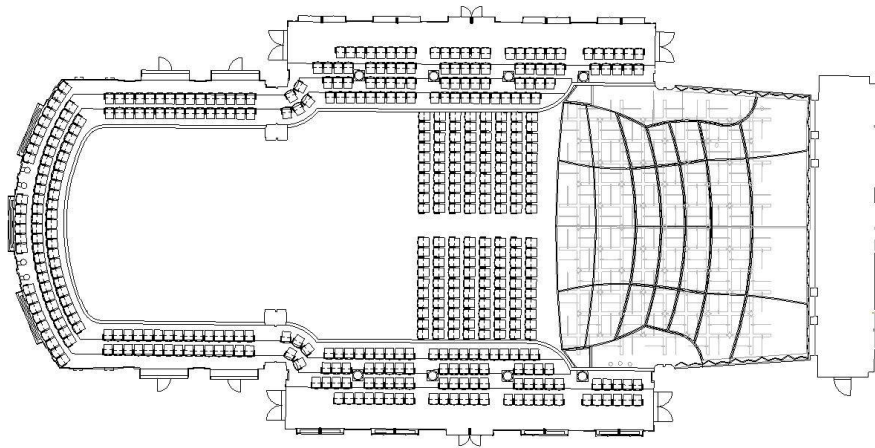
Grundriss, nach Einbau des Diffraktors, Mst. 1:350.

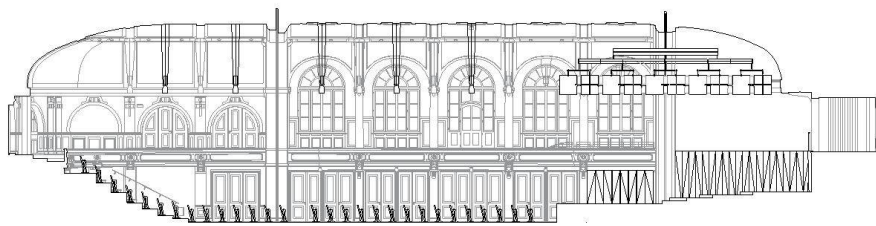
Längsschnitt, nach Einbau des Diffraktors.

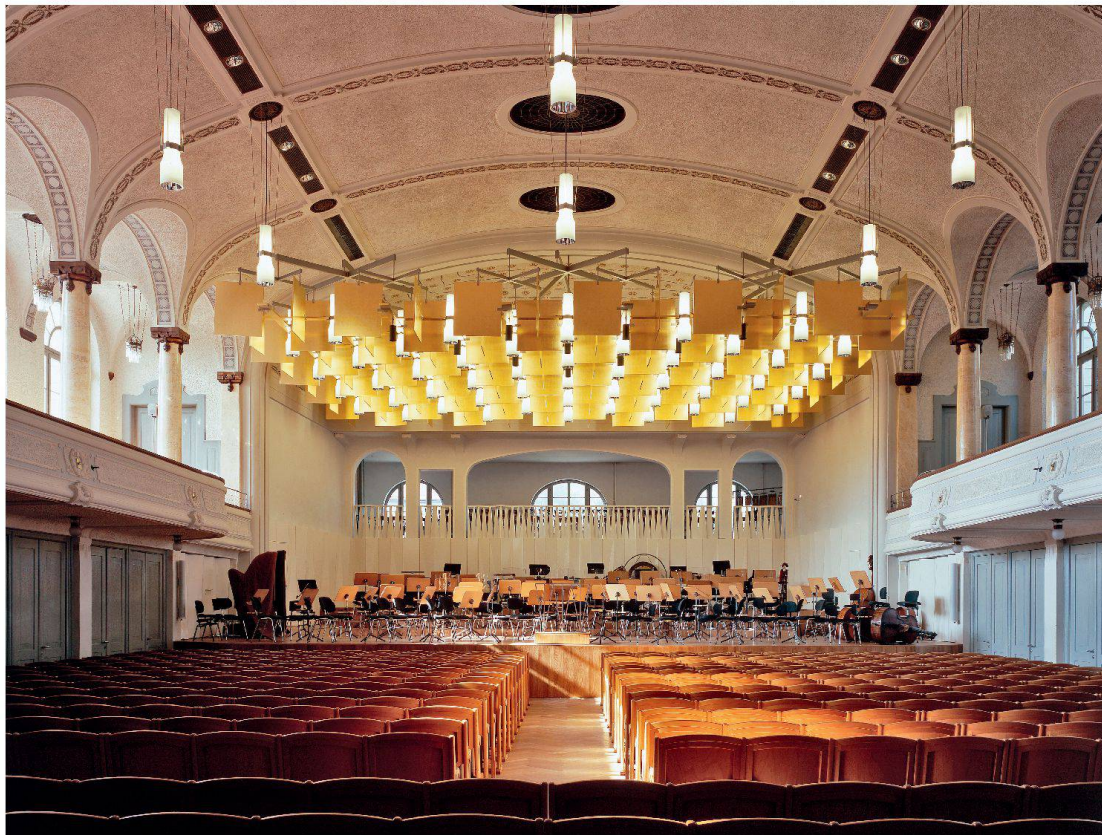
Blick zur Bühne in der Tonhalle St. Gallen. Der Diffraktor scheint wie eine goldene Wolke über dem Orchester zu schweben. Die Bühne ist für ein Orchester mit sehr grosser Besetzung bestuhlt.

Brettschichtholz. Ihre Funktion ist nicht die Dämpfung, sondern die Reflexion, Umlenkung und Verteilung des Schalls. Dass die Holzplatten rundum mit Blattgold beschichtet sind, hat ästhetische Gründe – die durch aus zu einem ansprechenden visuellen Raumeindruck geführt haben – und ist für die Akustik nicht relevant.

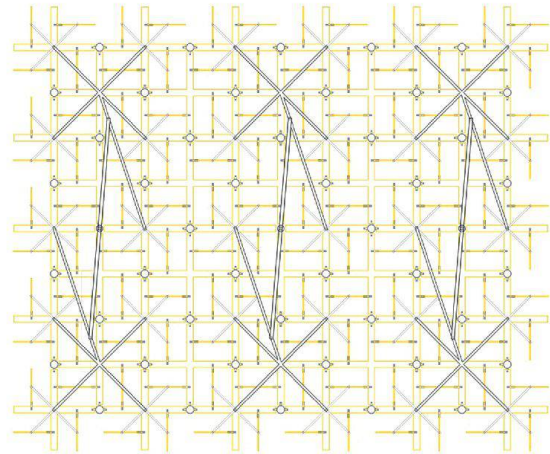
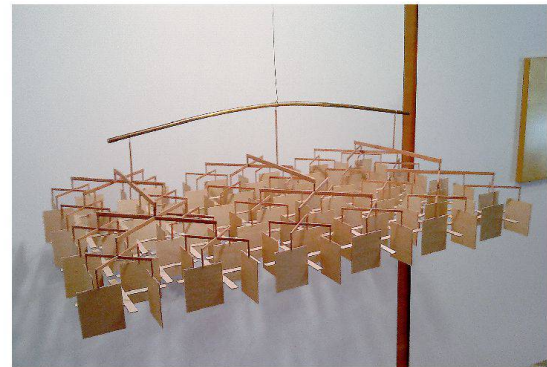
Ein spezielles Mobile: Draufsicht (oben) und Modell des Schalldiffraktors in der Tonhalle St. Gallen. Der oberste, gewölbte Träger stellt den Stahlträger der Dachkonstruktion dar (unten).

Die goldenen Holzplatten werden jeweils in Vierergruppen von einer Mobile-artigen, aufgehängten Tragkonstruktion aus Flachstählen mit drei Ebenen gehalten. An der unteren Ebene sind auf Höhe der Diffusorplatten auch die neuen Leuchten angebracht. Das gesamte «Mobile» ist, auch mithilfe einiger Gewichte auf den Trägern, sorgfältig austariert und stabilisiert. Die über zwei Tonnen wiegende Wolke ist mit drei Zugstäben an einem Fachwerkquerträger der ursprünglichen Dachkonstruktion aufgehängt. Einer der Fachwerkträger der Dachkonstruktion über der Bühne ist doppelt ausgeführt; im Zwischenraum dieses Doppelträgers wurde ursprünglich der schwere Vorhang aufgehängt. An diesem doppelten Träger ist der Diffraktor abgehängt. Die statische Überprüfung zeigte, dass seine Tragsicherheit dafür ausreicht.
