INGENIEURBAUKUNST

Eine Bauikone soll demontiert werden

Der russische Staat will den Radioturm des Ingenieurs Wladimir Schuchow demontieren. Eine dringend nötige Zustandserfassung wurde nicht unternommen, Appelle nach einer Restaurierungsstrategie werden ignoriert.

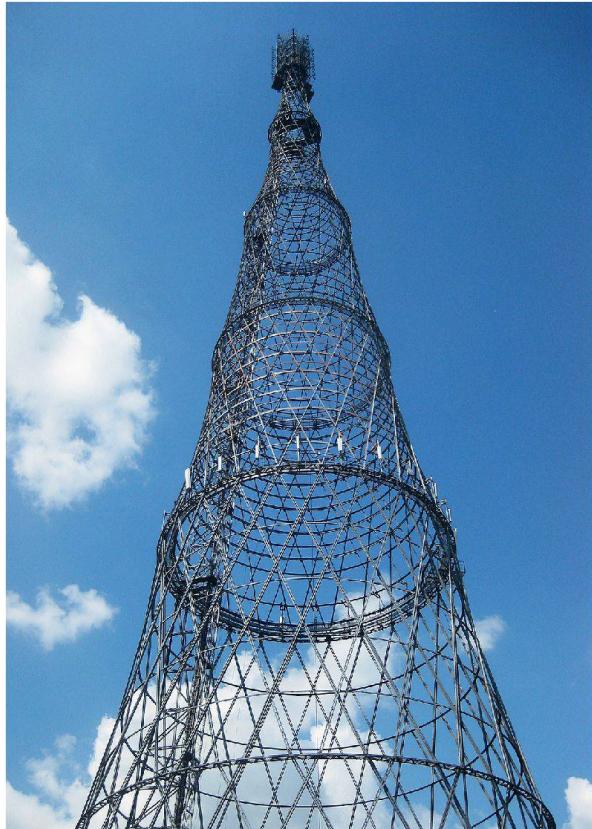
Ganz links: aktuelle Aufnahme des Schabolowka-Radioturms, der kurz vor der Demontage steht. Die an der Spitze ersichtliche Antenne wurde 1991 hinzugefügt.
Daneben: Axonometrie eines Konstruktionsdetails im Übergang vom dritten zum vierten Segment des Turms. In jedem Segment sind die Details unterschiedlich ausgebildet.

Faszinierend ist die Konstruktionsweise des Turms: Schuchow hatte zuvor für kleinere Türme eine Eisenkonstruktion in hyperbolischer Form entwickelt, stapelt aber diesmal sechs 25 m hohe, jeweils hyperbolisch geformte Segmente aufeinander (Abb. S. 11). Das Konstruktionsprinzip ist sparsam (240 Tonnen), gleichzeitig zeichnet es sich durch eine aussergewöhnliche Robustheit aus. Die gegenläufig geneigten, geraden Träger der Hyperboloidschalen sowie die verstärkten Stahlringe an den vertikalen Stossstellen der einzelnen Segmente

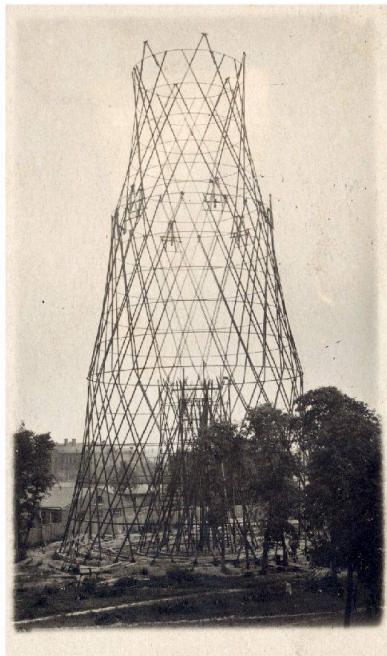
Montage des Radioturms (ca. 1921): Das vierte Hyperboloid ist bereits erstellt, befindet sich aber noch am Boden im Innern des Turms. Es wird ohne Gerüst mithilfe von sechs Winden nach oben befördert werden.
