**Zeitschrift:** Tec21  
**Herausgeber:** Schweizerischer Ingenieur- und Architektenverein  
**Band:** 141 (2015)  
**Heft:** 17-18: Rigi II : bewegter Berg

**Artikel:** Den Launen der Natur trotzen  
**Autor:** Denzler, Lukas  
**DOI:** <https://doi.org/10.5169/seals-514976>

NATURGEFAHRENABWEHR IN VITZNAU UND WEGGIS

# Den Launen der Natur trotzen

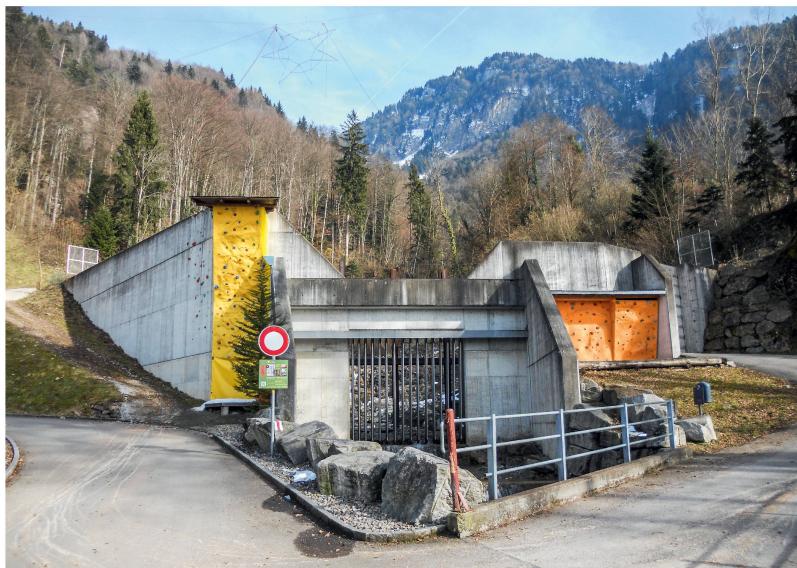
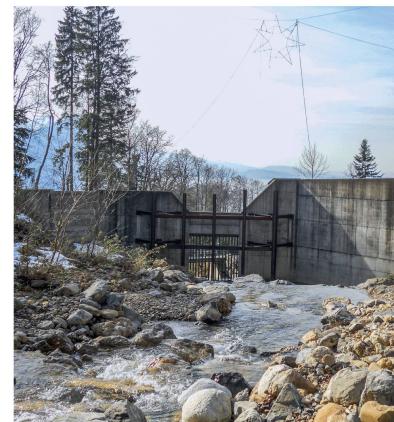
**Geschiebesammler im Einzugsgebiet des Altdorfbachs in Vitznau.** Seine Kapazität vermag lediglich das Material eines Murgangereignisses mit Wiederkehrsdauer von 30 Jahren aufzunehmen.

Einer der gefährlichen Bäche ist der Altdorfbach. Er hat ein weit verzweigtes Gerinnenetz. Durch frühere Murgangereignisse entstand ein ausgeprägter Ablagerungskegel, auf dem sich nun Teile des Dorfs befinden. Nach der ersten Gefahrenkartierung begannen Planungen für einen Geschiebesammler direkt oberhalb des Siedlungsgebiets. Ebenso habe man den lang vernachlässigten Gewässerunterhalt intensiviert, sagt Irene Keller. Das Projekt für einen Geschieberückhalt von 10000 m<sup>3</sup> war 2005 genehmigt, aber noch nicht realisiert, als sich das Unwetter im August ereignete. Vitznau hatte noch einmal Glück. Der Bau des Geschiebesammlers wurde anschliessend jedoch umgehend an die Hand genommen. Wie sich jetzt aber zeigt, vermag dieser lediglich das Geschiebe von häufigen Ereignissen mit einer Wiederkehrperiode von etwa 30 Jahren aufzunehmen (vgl. Abb. oben). Bei seltenen und sehr seltenen Ereignissen hingegen bietet das Bauwerk nicht genügend Schutz. Für diese Szenarien gilt es nun Lösungen zu finden.

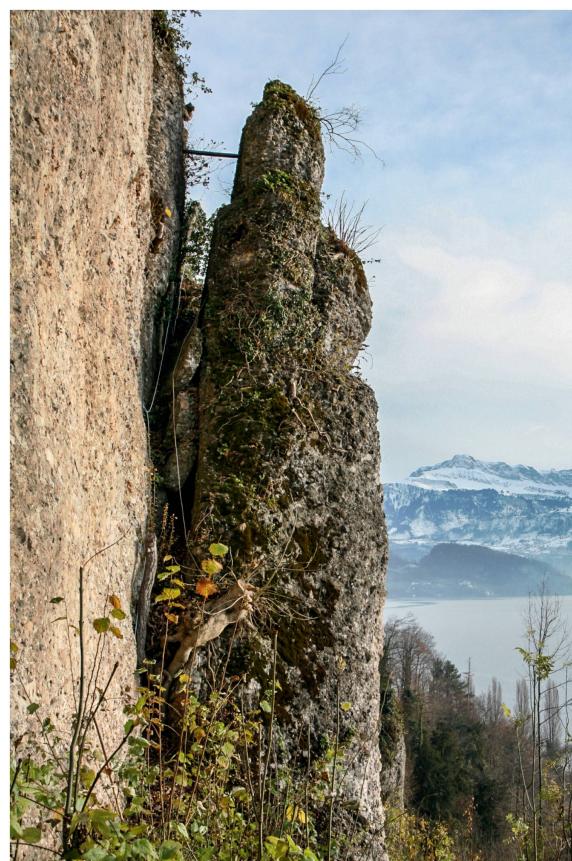
Die Bewegung des Felsturms H16 wurde mittels Telejontimeter im Rohr überwacht.  
Der Fels ist inzwischen abgetragen worden.

In Weggis stellte sich 2009 nach der gescheiterten Abstimmung über die Erweiterung des Schutzdams die Frage, wie es weitergeht. 2012 war die Zeit reif, einen neuen Anlauf zu nehmen. Als Erstes genehmigte die Gemeinde Mittel für eine Vorstudie. Deren Ergebnisse präsentierte man den Grundeigentümern. Als besonders schwierig erwies sich die Situation in der Horlaui. «Bei den fünf Liegenschaften dort zeigte sich, dass eine Sicherung der vier Felsbänder unverhältnismässig hohe Kosten verursachen würde», sagt Baptist Lottenbach. Zudem liesse sich so das Problem nicht wirklich lösen. Weil die Mergelschichten schneller verwittern als die Nagelfluhfelsen, bilden sich im steilen Gelände an der Abbruchkante immer wieder neue Felstürme (vgl. Abb. rechts). Zum ersten Mal wurden eine Aussiedlung und ein Abbruch der Häuser ins Auge gefasst. Da die Bewohner Widerstand gegen einen Abbruch ihrer Liegenschaften ankündigten, mussten Fachleute vertiefte Abklärungen vornehmen. Und diese ergaben ein dramatisches Bild der Gefährdung. Aufgrund der sehr geringen Stabilitätsreserven bei mehreren Felstürmen war dringender Handlungsbedarf angezeigt.

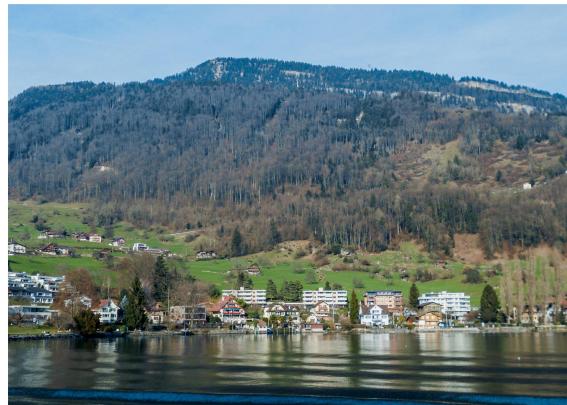
Der Chilenwald schützt Weggis.
