NATURGEFAHRENABWEHR IN VITZNAU UND WEGGIS

Den Launen der Natur trotzen

Am Fuss der Rigi ist die Verzahnung von Siedlungsgebiet und Naturgefahren besonders ausgeprägt. Das macht den Schutz von Menschen und Gütern zu einer anspruchsvollen Aufgabe. Die Herausforderungen sind vielfältig. Ein Augenschein an der Luzerner Riviera.

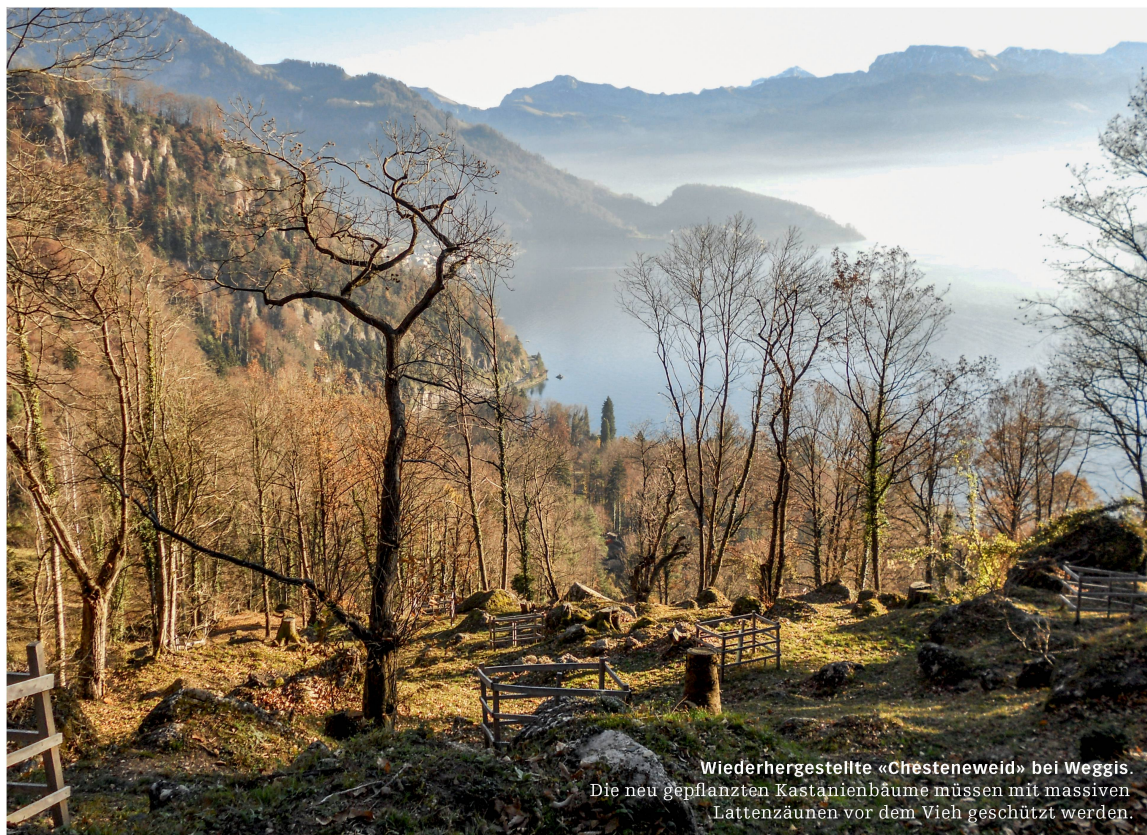
Wiederhergestellte «Chesteneweid» bei Weggis. Die neu gepflanzten Kastanienbäume müssen mit massiven Lattenzäunen vor dem Vieh geschützt werden.

Die Restaurierung der Selve beinhaltet auch die Pflanzung zahlreicher junger, veredelter Kastanienbäume. Der Fonds Landschaft Schweiz, aber auch andere Stiftungen, die Zentralschweizer Kantone und Gemeinden sowie Landbesitzer unterstützten die Wiederherstellung von 14 Kastanienhainen in der Zentralschweiz. Die ersten Pflegemassnahmen in der Chesteneweid konnten über das Schutzwaldpflegeprojekt finanziert werden.
