INSTANDSETZUNG BAHNTRASSEE RIGI–SCHEIDEGG

# Vom Bahntrassee zum Höhenweg

Die Instandsetzung des Panoramawegs First–Rigi Scheidegg gehört grundsätzlich zu den klassischen Unterhaltsarbeiten. Das Objekt an und für sich aber ist alles andere als konventionell.

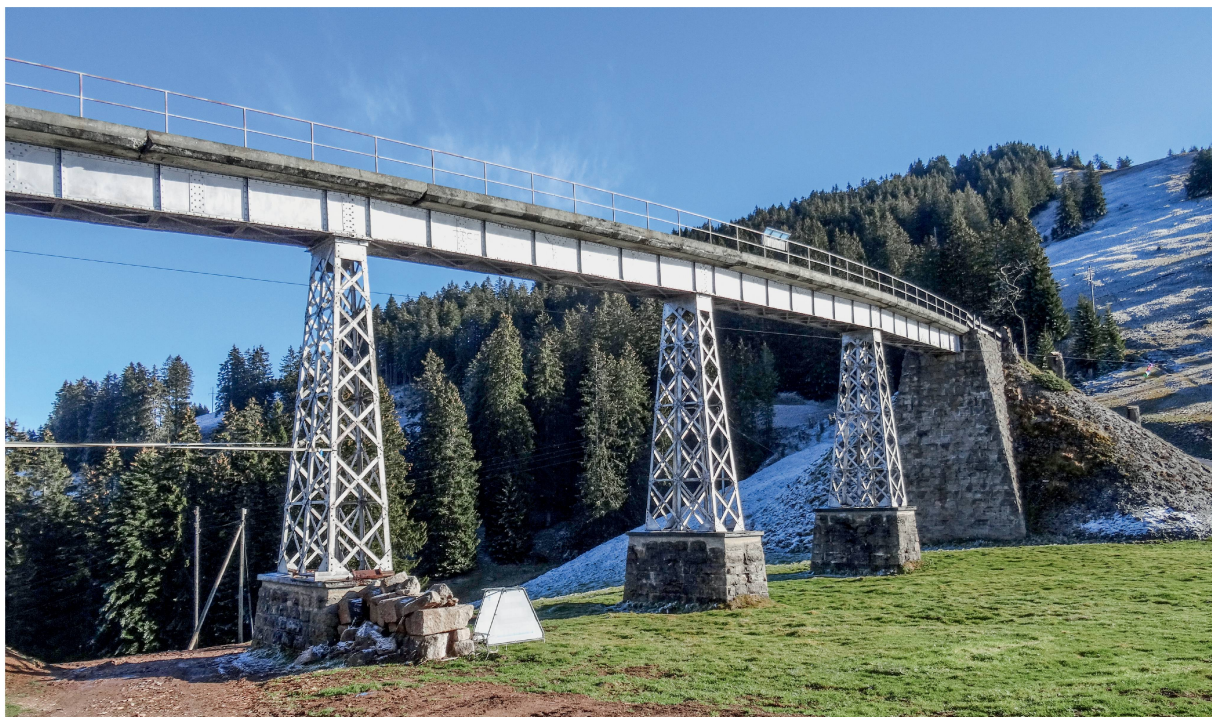
**Brücke Unterstetten in genieteter Schweisseisenbauweise:** Die über vier 12,5 m lange Felder durchlaufende Balkenbrücke hebt sich scharf von der Naturlandschaft ab. Die im Grundriss polygonal verlaufenden Vollwandträger mit untenliegendem horizontalem Windverband und mit Querträgern aus Diagonalkreuzen wirken statisch wie ein steifer Kastenträger, der die Biege- und Torsionsbeanspruchungen aufnehmen kann.

Die 1874 gebaute Brücke Unterstetten ist ein Ingenieurbauwerk von hohem kulturellem Wert (Kigbo-Nr. 02.077). Sie überquert eine rund 100 m breite Öffnung eines Bergkamms. Die Zufahrt erfolgt auf beiden Seiten über einen Damm, der an die Widerlagerpfeiler angeschüttet ist. Der Zustand der Eisenkonstruktion gilt als gut. Die Fahrbahnplatte – die nach der Stilllegung eingesetzt wurde – zeigt Betonabplatzungen. Beim Widerlager Nord ist das Mauerwerk unterhalb der Auflagerbank stark ausgebaucht, und ein klaffender vertikaler Riss zeigt eine Verschiebung der Widerlagerwand an. Hauptursache ist das Wasser, das hinter dem Mauerwerkspfeiler versickert. Seit etwa sechs Jahren stützt eine provisorische Spriessung das letzte Feld. Derzeit wird ein separates Projekt für die Erneuerung erstellt. Die Kosten sind etwas höher als jene für den Panoramaweg, die sich auf 1 Mio Fr. belaufen und nur gemeinschaftlich finanziert werden konnten. Unter anderen beteiligten sich neben der Rigi Scheidegg AG mit der treibenden Kraft des Verwaltungsrats Karl Küttel auch die Rigi Bah-

nen AG, das Astra, die Fachstelle Wanderwege, die Denkmalpflege des Kantons Schwyz und die Unterallmeind Korporation Arth. Die Instandsetzung der Brücke Unterstetten soll ebenfalls gemeinschaftlich finanziert werden und – damit eine Finanzierung realistisch ist – in denselben Kostenrahmen fallen. Die Brücke soll 2015/2016 restauriert werden – als Schlusspunkt der Instandsetzungsarbeiten des ehemaligen Bahntrassees.

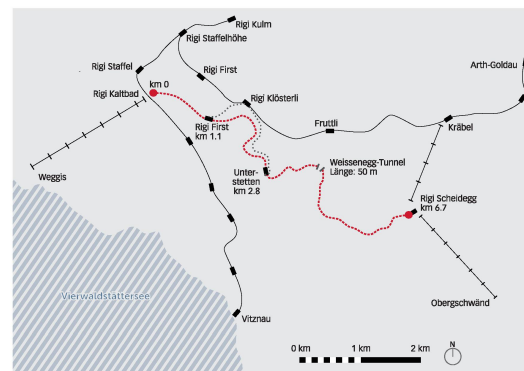
Linienführung des instand gesetzten stillgelegten Bahntrassees bzw. heutigen Wanderwegs.

Das rund 5.5 km lange und etwa 3.5 m breite historische Trasse ist ein hindernisfreier Höhenweg – das Längsgefälle beträgt im Durchschnitt nur 2–4 % (Karte rechts). Er verläuft beidseits einer Bergflanke und bietet abwechslungsreiche Tief- und Weitblicke in die Region rund um den Vierwaldstättersee und in den Talkessel Schwyz mit Zuger- und Lauerzersee sowie auf die Mythen. Er ist einer der meistbegangenen Wanderwege der Zentralschweiz – jährlich benutzen ihn etwa eine Viertelmillion Gäste.<sup>3</sup> Nicht nur der gemächliche Anstieg erinnert daran, dass hier einmal Gleise eine Bahn geführt haben. Auch aufwendige Erd- und Felsarbeiten sowie ein markanter Hohlwegabschnitt in Nagelfluh sind zu sehen. Die damals erstellten Kunstbauten sind immer noch erhalten: der 70 m lange Wisstannegg-Tunnel, die zwei kleineren Brücken Rothenflue und Schild als Einfeldträger sowie die eiserne Brücke Unterstetten als Durchlaufträger von 50 m Länge (vgl. Abb. S. 30). Schliesslich begleiten hunderte Meter von Stützmauern und Dämme den noch originalen Verlauf des Trassees.

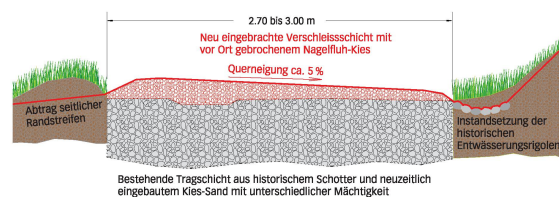
**Normalprofil Panoramaweg:** Die Instandsetzungsarbeiten am Trassee beeinträchtigten die bestehende Tragschicht nicht. Diese ist eine von der ehemaligen Bahnnutzung gut verdichtete Grundlage, die es ermöglichte, nur die oberste Verschleisschicht zu bearbeiten.

Um künftig Schäden am Trassee zu verhindern, musste prioritär die Oberflächenentwässerung wieder hergestellt werden. Der Weg hat heute durchgehend ein einseitiges Quergefälle von 5 % (Normalprofil rechts). Das Längsgefälle blieb grundlegend erhalten. Um das nötige Quergefälle zu erreichen und den Weg mit einer wirksamen Verschleisschicht zu versehen, liess André Annen von Annen Forstingenieurbüro die Wegoberfläche in den obersten 5 bis 10 cm aufreissen, vor Ort mit einem mobilen Steinbrecher brechen und neu planieren. Dabei wurde die oberste Schicht mit gebrochenen Nagelfluhsteinen aus der Umgebung angereichert – in der für die Rigi typischen rötlichen Farbe. Dieses Verfahren sparte Kies, das für eine neue Planierung nötig gewesen wäre. Einzig bei der Umfahrung der Brücke Unterstetten – sie ist zu schmal für Landwirtschaftsfahrzeuge – war Kies ungeeignet, da der Abschnitt ca. 20 % Längsneigung aufweist. Deshalb liess Annen dem Nagelfluhkies auf rund 80 m Zement beimischen. Der Abschnitt gleicht heute einer Betonstrasse mit der typischen Farbe

der Rigi-Nagelfluh. Diese Variante verträgt sich mit der Landschaft besser als ortsfremder Beton. Die überdeckten historischen Längs- und Quergräben – besonders die gepflasterten Rigolen – und die Wasserdurchlässe wurden freigelegt. Das anfallende Wasser fließt wieder in einen seitlichen, in der Regel bergseitigen Graben, der in ein Gerinne führt. Auch der durchgehende Abfluss über das talseitig angeordnete Bankett entwässert den Weg wirksam.

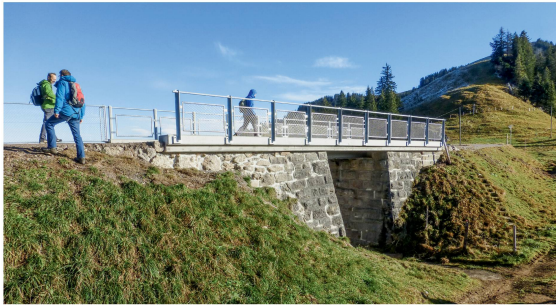
Die **Brücke Schild** besteht aus tragenden Betonplatten, die auf historischen genieteten Eisenträgern aufliegen.

Die Brücken Rothenflue und Schild bestehen aus tragenden Betonplatten, die auf historischen genieteten Eisenträgern aufliegen. Die Platten wurden eingebaut, als der Betrieb eingestellt war. Da die Brücken seit 2013 im kantonalen Inventar schützenswerter Bauten verzeichnet sind (Kigbo-Nr. 02.079 und 02.080), war es den Vertretern der Denkmalpflege wichtig, dass die Träger nach den Instandsetzungsarbeiten an den Brücken sichtbar bleiben und den Charakter der alten Bahnzeiten wiedergeben. Die Betonplatten waren mit 2.3 m Fahrbahnbreite zu schmal. Breitere Platten ersetzen die alten – bei der Rothenflue eine von 3.4 m und bei der Schild eine von 3.2 m Breite. Der bestehende Damm aus Blocksteinen bei der Schild-Brücke war talseitig zu steil ausgebildet. Aufgrund der Belastung wies er vielerorts Deformationen und Anzeichen von beginnendem Zerfall auf. Um ihn zu entlasten, wurde er bergseitig auf einer Länge von 80 m um etwa 1 m verbreitert, der Panoramaweg wurde in diesem Bereich um etwa 50 bis 80 cm bergseitig verschoben. Die bestehende Blocksteinmauer wurde mit Mörtel behandelt, um eine weiterschreitende Deformation und den Zerfall aufzuhalten und ohne ihren historischen Anblick zu beeinträchtigen.
