Zeitschrift: Tec21

**Heft:** 40: Stützmauern : die Erblast der Boomjahre

# Präventiv verstärkt

Die baulichen Massnahmen an der A9 und A5 gelten als Fallbeispiele für die präventive Strategie des Astra im Umgang mit Stützbauwerken. Die Konstruktionsprinzipien werden bei künftigen Projekten angewendet.

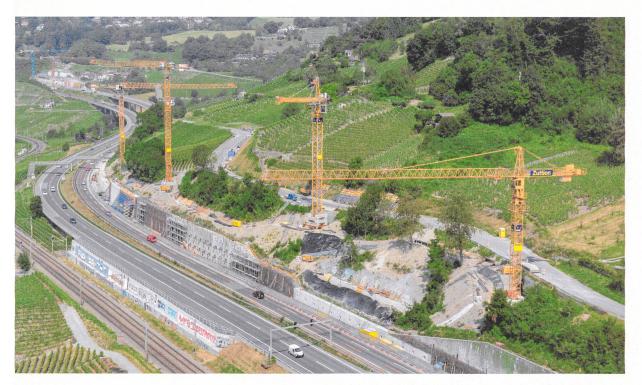
Das Pilotprojekt für die Verstärkung der Stützmauer an der A5 und A9 umfasste 38 Stützbauwerke und kostete 150 Millionen Franken.

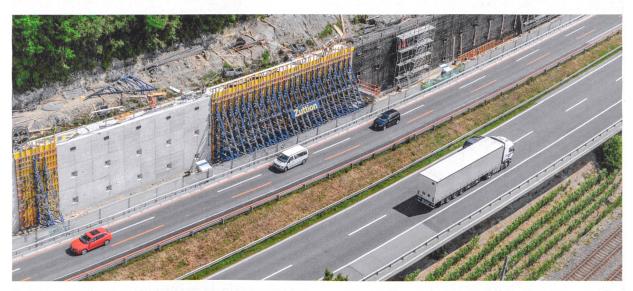
Oben: A9 bei Le Lanciau VD: Verstärkung einer bergseitigen Nagelwand mittels vorgespannter Ankerwände.

Bei Nagelwänden gewährleisten neue permanente Spannanker und Bauteile wie Wände, Longarinen oder Platten den neuen Kraftabtrag. Die Planenden definierten mittels Risikoanalysen, Untersuchungen am Objekt und ergänzender statischer Überprüfungen die erforderliche Ankerkraft, die auf der bestehenden Wand aufgebracht werden sollte. Ergänzend dazu führten sie ein Überwachungssystem ein, das auf Mess- und Kontrollankern basiert und geotechnische Instrumente beinhaltet – etwa Neigungsmesser, Dehnungssensoren oder Piezometer. Für Winkelstützmauern kamen drei

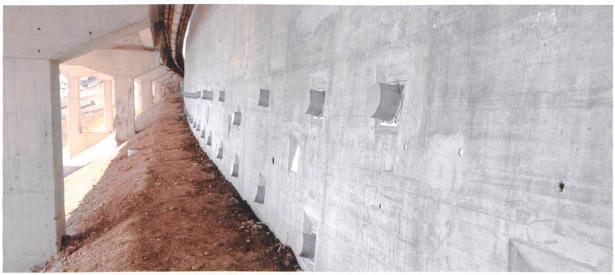
Unten: A9 bei Les Curnilles VD: Verstärkung einer talseitigen Winkelstützmauer mit einer vorbetonierten, vorgespannten Nagelwand. Unter der Brücke erfolgten die Bauarbeiten unter erschwerten Bedingungen.

Verstärkungsmethoden der bestehenden Wand infrage: Sie wurden in eine Schwergewichtsmauer umgebaut durch den Einbau eines Gewichtskörpers auf der Wandrückseite, oder es wurde eine neue Nagelwand mit gespannten Anker oder eine Winkelstützmauer davor betoniert. Für jede bestehende Stützmauer wurde eine Kosten-Nutzen-Analyse nach vorgegebenen Kriterien durchgeführt, um die wirtschaftlichste der drei Lösungen zu eruieren.
