Zeitschrift: Tec21

RESTAURIERUNG DER PFARRKIRCHE BÜNZEN AG

# Wieder ein stimmiges Ganzes

Die älteste neugotische Kirche im aargauischen Freiamt war ursprünglich mit einer einzigartigen Trompe-l'Œil-Malerei ausgestattet, die 1931 verloren ging. Mit der 2014 abgeschlossenen Restaurierung wurde die Gestaltung des Innenraums bauzeitlich rekonstruiert.

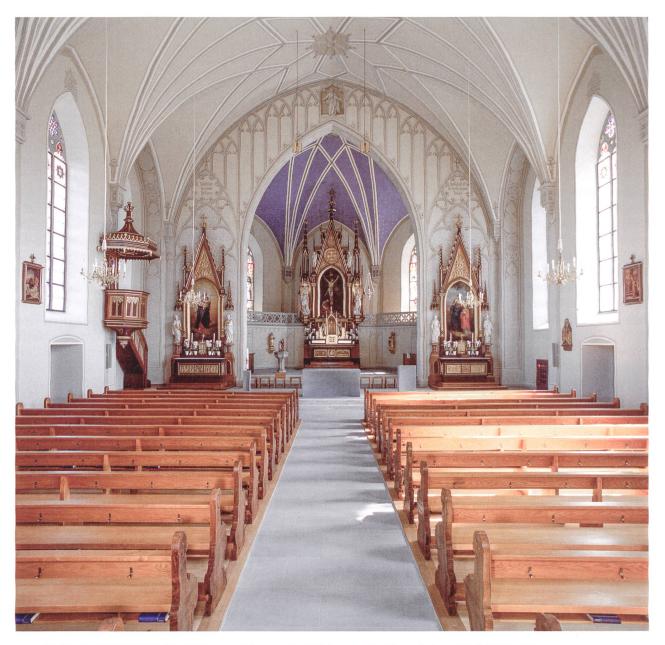
Der Sakralraum nach seiner umfassenden Restaurierung 2014: Blick gegen den Chor mit der wiederhergestellten Trompe-l'Œil-Dekorationsmalerei.

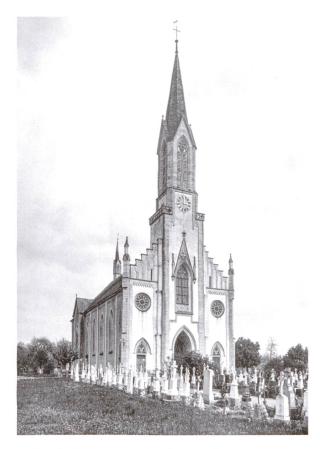
Historische Aussenansicht der Kirche in Bünzen, erbaut 1860–62 nach Plänen des Architekten Caspar Joseph Jeuch.

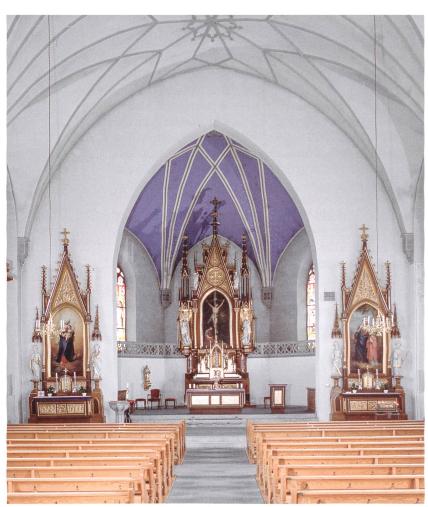
Die Chronologie der historischen Aufnahmen mit Blick gegen den Chor zeigt die Raumhülle im Wandel der Zeit: die ursprüngliche Fassung aus dem Jahr 1862 (oben) mit der bauzeitlichen Dekorationsmalerei von Karl August Jäggli, die zweite Raumfassung aus den 1930er-Jahren (unten). In den 1970er-Jahren wurden Wände und Decken weiss gefasst, der Zustand vor der Restaurierung (rechts). Der Anstrich mit Dispersionsfarbe begünstigte, dass Schimmelpilzherde an den Wänden, der Ausstattung und in der Orgel entstanden.

Im Zug der Innenrestaurierung der Kirche 1931–33 wurde diese Malerei durch eine eher expressionistisch anmutende Dekorationsmalerei in starken Gelb-Orange-Rot-Tönen abgelöst. Auch diese Fassung, die die Bevölkerung offenbar schon früh ablehnte, bestand nicht sehr lang: Bereits in der nächsten Innenrestaurierung in den 1970er-Jahren im Nachgang zum Zweiten Vatikanischen Konzil mit seiner Liturgiereform wurde die ganze Kirche purifiziert und die Wände und Decken weiss gefasst. Nur gerade das Chorgewölbe bekam später eine blaue Färbung samt Sternenfirmament zurück. Glücklicherweise blieb die übrige sakrale Ausstattung, die drei Altäre und die Kanzel, erhalten.

Eine weitere Generation später kam ein anderes Problem zum Tragen: Die in die Jahre gekommene Warmluftheizung in Verbindung mit den nicht gegen den Erdboden isolierten Bankfeldern liessen in der ganze Kirche ein feuchtes Klima entstehen, das sich mit verschiedenen Schimmelpilzherden an Wänden, Ausstattung sowie an und in der Orgel bemerkbar machte. Erste Versuche mit einfachen Reinigungen zeitigten keine nachhaltige Wirkung – es wurde ein grösseres Innenrestaurierungskonzept nötig, das dann auch die Chance eröffnete, die ursprüngliche Raumwirkung zurückzugewinnen. Die mit der Restaurierung beauftragten Tripol Architekten aus Luzern entwickelten zusammen mit der örtlichen Baukommission und der Kantonalen Denkmalpflege ein Konzept, das zwischen Januar 2013 und Juni 2014 ausgeführt wurde. Ein wichtiger Teil davon war, die in den 1970er-Jahren an Wänden und Gewölben aufgebrachte, zu dichte Dispersionsfarbe gänzlich abzulaugen und einen möglichst diffusionsoffenen Farbaufbau anzubringen. Dieser neue Farbauftrag ermöglichte es im gleichen Zug, die bauzeitliche Dekorationsmalerei wieder nachzuvollziehen. Für diesen Auftrag wurde das Restaurierungsatelier Stöckli in Stans beigezogen, das auf den bestehenden, aber abgelaugten Verputz neu eine Sol-Silikatfarbe (Keim Optil) verwendete. Um das Raumklima nachhaltig zu verbessern, wurde im Bereich der Bankfelder eine Perimeterdämmung eingebracht und das Heizsystem auf eine kombinierte Warmwasser-Boden- und Sitzbankheizung umgestellt. Zudem wurde der gesamte Gewölbebereich mit zusätzlichen 20 cm Zellulose nachgedämmt.
