Zeitschrift: Tec21

FELSSICHERUNG SAGENMATTSTRASSE LUZERN

## 60° geneigtes Watt an der Sagenmatt

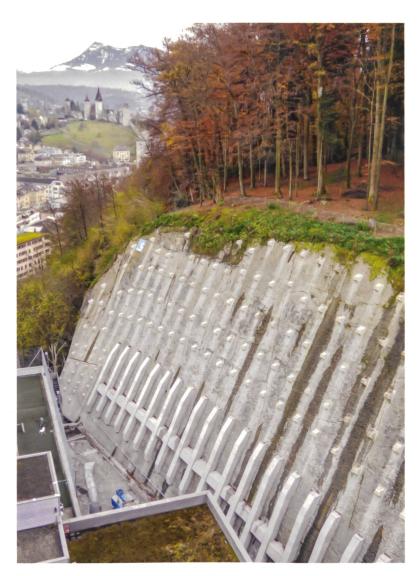
Östlicher Teil der Felssicherung im ehemaligen Steinbruch Sagenmatt, dem grössten von ehemals 20 auf Luzerner Stadtgebiet. Die Museggmauer im Hintergrund und weitere Bauten Luzerns bestehen aus derartigem Plattensandstein. Die Rigi (ganz hinten) allerdings nicht. Sie baut sich vorwiegend aus Nagelfluh auf.

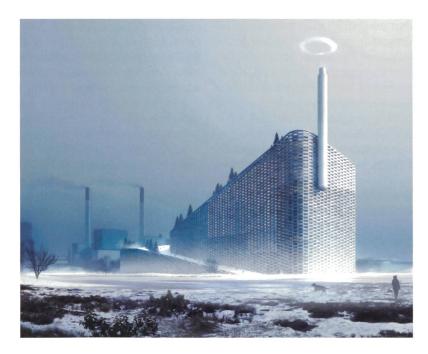
Die neue **Müllverbrennungsanlage für Kopenhagen von BIG** auf Amager, (Fassadenkonzept: Dr. Lüchinger + Meyer, Zürich). Auf dem Dach soll eine Skipiste entstehen, ein Kunstrasenteppich bildet den Untergrund für die Schneeauflage – künstlich beschneit wird natürlich nicht.
